汕头“12·9”重大火灾事故调查报告

广东省政府事故调查组

2026 年 10 月

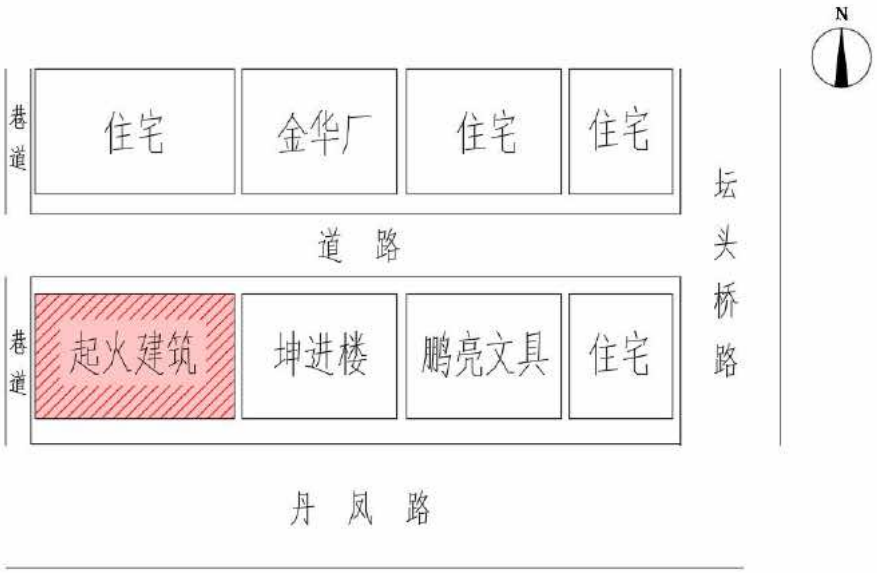
图 1 建筑方位示意图

起火建筑为村民自建房，位于汕头市潮南区峡山街道桃溪社区丹凤路603号和605号。建筑整体东西长19.0米，南北宽11.6米，占地面积220平方米；钢筋混凝土框架结构，地上四层，局部五层，建筑高度19.0米，总建筑面积1146平方米。自建房整体由东、西两部分建筑组成，东边门牌号为603、西边为605。见图1、2。

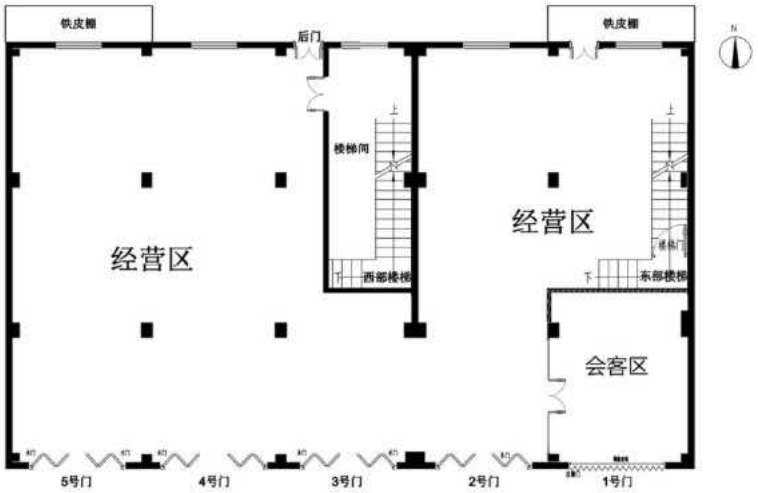
图3 首层平面示意图

起火建筑首层为房主自营的汕头市潮南区峡山裕丰五金电器店（以下简称“五金店”），建筑面积220平方米，见图3。

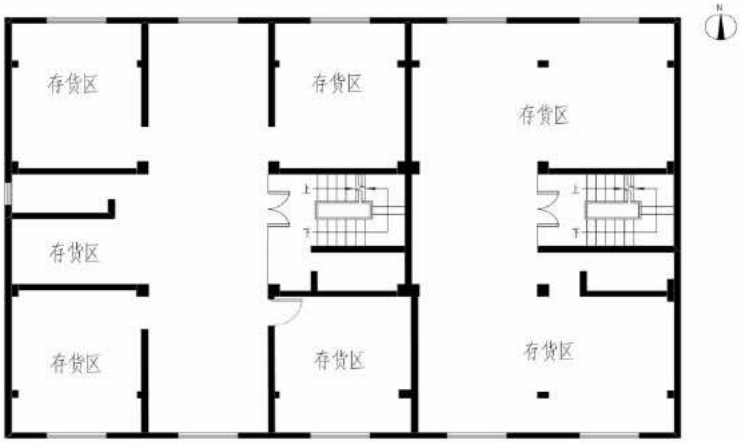
图4 二层平面示意图

二层为五金店配套仓库，采用实体墙分隔为两个区域，建筑面积247平方米。见图4。

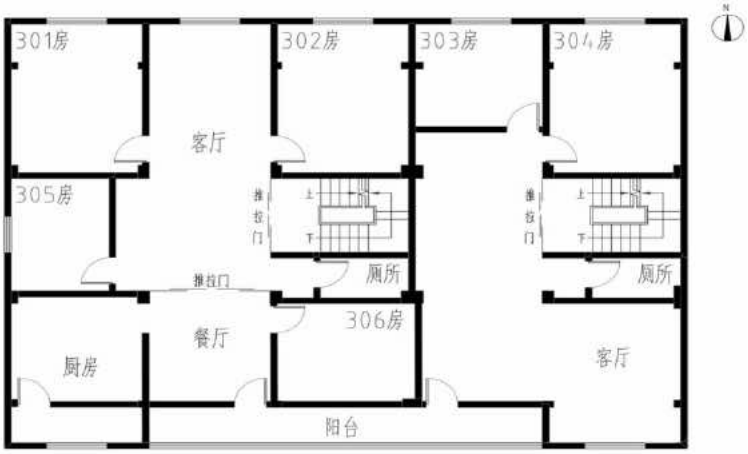
图 5 三层平面示意图

三至四层为住宅，每层建筑面积为 247 平方米。见图 5、6。

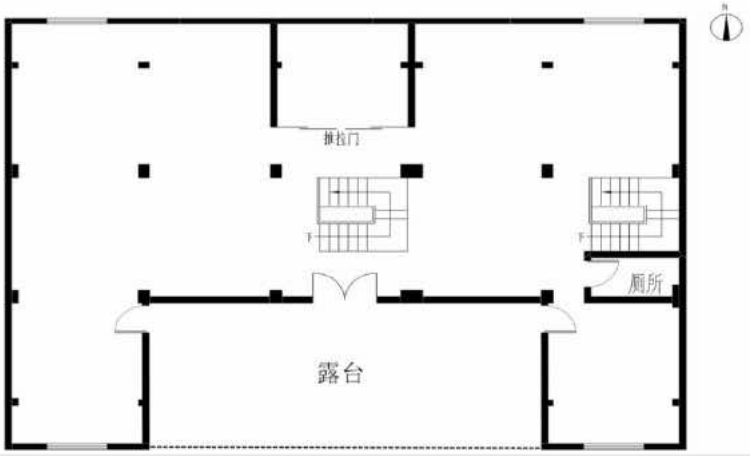
图 7 五层平面示意图

五层闲置，建筑面积 185 ㎡，另有 62 ㎡露台。见图 7。

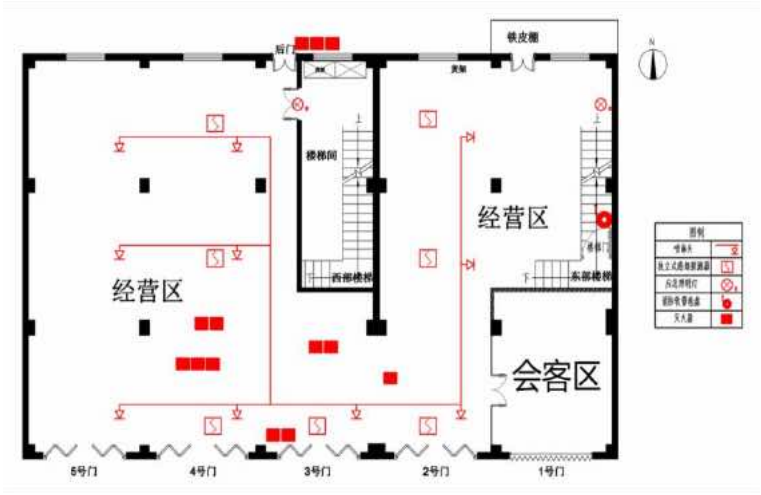
图 9 消防设施平面示意图

起火建筑首层设有 7 个独立式感烟火灾报警探测器、2 个应急照明灯，安装有简易喷淋设施[1]和 1 套消防软管卷盘，并配有 13 具灭火器。见图 9。

[1] 火灾发生时，建筑一楼五金店安装的简易喷淋进水阀门处于关闭状态。

通向室外，且未设置辅助逃生设施[13]，导致仅有4人在火灾初期利用西部疏散楼梯逃生，其他人员都被困于起火建筑内。此外，火灾发生时，首层安装的简易喷淋设施进水阀门关闭，洒水喷头虽有触发动作但无水供应，未能起到抑制早期火灾的作用；首层五金店虽已安装独立式感烟探测器且在火灾初期发出报警声响，但由于不具备联网报警功能，且未安装声光报警装置，导致三、四层居住人员因距离远，无法及时接收报警信息，从而错过火场逃生自救关键时机。

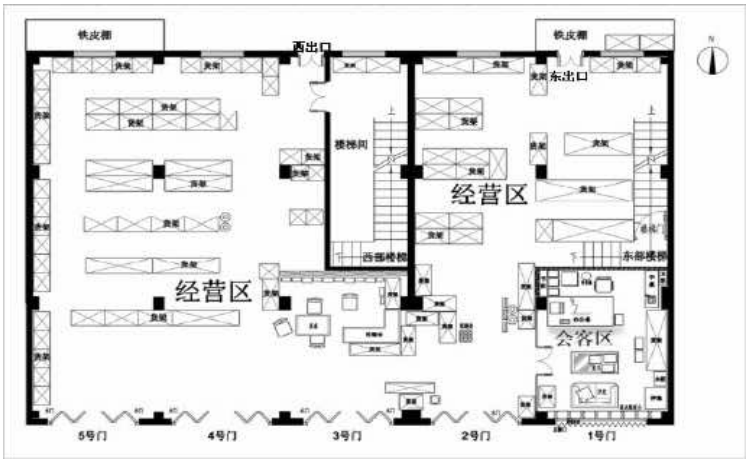
图 10 五金店经营区平面示意图

首层五金店分为经营区与会客区。经营区设置收银台、货架，经营区北侧设有 2 个出口，其中东出口被铁皮棚围挡锁闭；南侧自东向西依次有 1、2、3、4、5 号门，其中 1 号门用玻璃橱窗封闭，外设金属侧拉门，其余为木质折叠门。见图 10。
