江西鑫瑞再生资源有限公司“1·20”

一般机械伤害事故调查报告

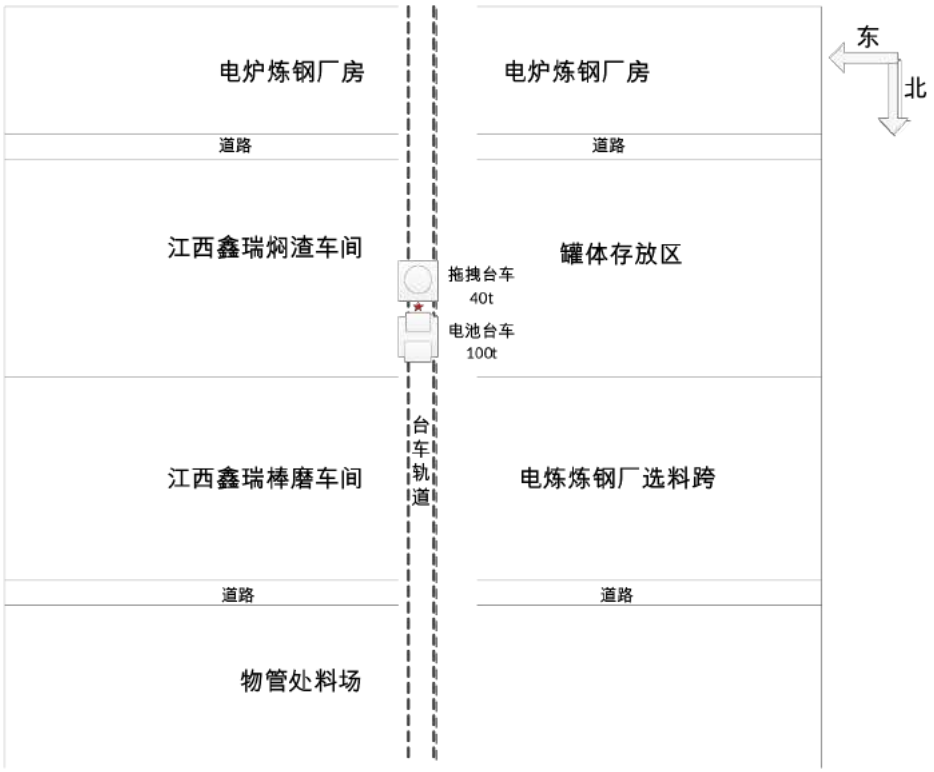
图 1 事发现场方位示意图

事发现场厂房为连体框架结构，由南至北分别是电炉炼钢厂厂房、江西鑫瑞焖渣车间厂房、江西鑫瑞棒磨车间厂房，厂房南北方向有轨道贯通，日常使用轨道台车在厂房间运送物料，抚顺特钢公司同江西鑫瑞公司存在台车、人员、材料等交叉作业。江西鑫瑞公司对存在交叉作业未采取有效安全措施（其为外委项目承包单位，对定作方人员在承包车间厂房范围内行为管理存在不足），抚顺特钢公司物资管理处对存在交叉作业（台车共用、且使用混乱等）的安全风险重视不足对电炉炼钢厂及其他部门进入焖渣车间厂房的人员安全生产统一协调管理不到位。

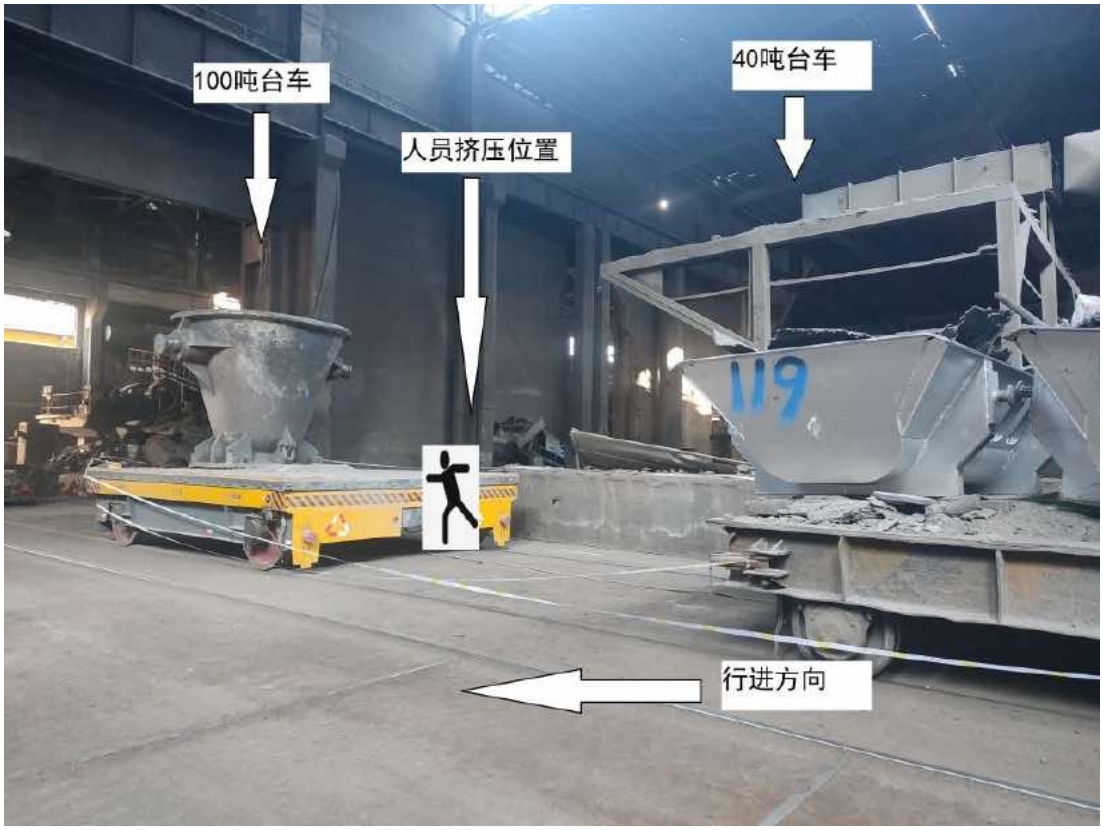
图 3 事故发生现场图

3时06分02秒，林长军进入两辆台车中间，因台车上有物料及视角盲区影响，李昌振无法看到林长军动作。

3时06分05秒，穿行至两辆台车中间的林长军被40吨台车挤压，台车西侧的冶炼工杨冬、谭啸等人见到后，呼喊台车停车，李昌振立即停止40吨台车，并打反向使两辆台车脱离。

在江西鑫瑞公司承揽的焖渣车间厂房，江西鑫瑞公司林长军在撤离台车后再次折返，从两辆台车间约 0.5m 宽狭小空隙穿行，抚顺抚连劳务有限公司被派遣至抚顺特钢公司的李昌振在看到林长军撤离台车后立即操作 40 吨台车、顶车（100 吨台车）作业，致使林长军被挤压在两辆台车之间死亡。

林长军、李昌振在交叉作业过程中，工作沟通和安全确认不到位，二人在夜间均急于工作、违章操作，同时违反《台车使用安全技术操作规程》等台车安全管理规定，在吊装作业刚起吊、未完成横移吊运操作的情况下，林长军（身为起重机指挥特种设备作业人员）从危险区域穿行，李昌振急于操作台车、且顶车作业。

一是要严格落实企业安全生产主体责任，要按照《安全生产法》及安全生产协议要求对承包项目加强安全生产管理。二是要科学合理安排生产作业循环，严格遵守劳动工时要求，防止作业人员超负荷、不安全作业。三是要重视交叉作业的安全管理，对存在交叉的人员、设备要采取有效的安全防护措施，做好问题隐患排查和治理。四是要加强对作业人员的安全教育和培训，严格管控违章作业行为，特别是要加强夜
