黎城西仵胜德建材有限公司
“8•18”一般坍塌事故调查报告

黎城县人民政府事故调查组

二〇二四年八月

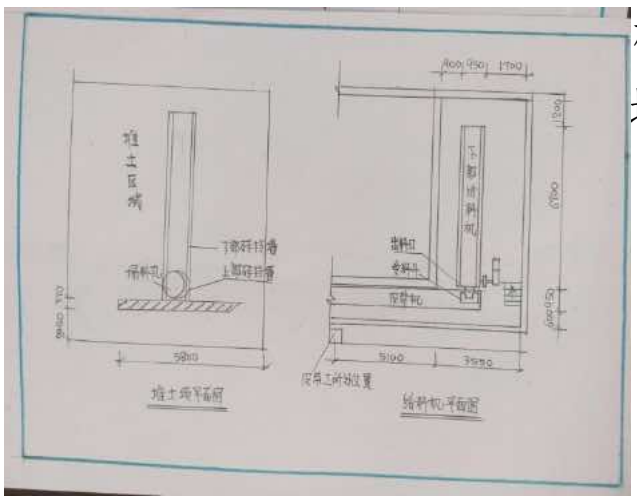
图 1 平面图　　图 2 示意图

1.现场分为上下两层，上层为粘土堆土场，粘土通过堆土场下部溜槽进入皮带给料机，土方通过给料机出料口落入皮带机上机进墙，

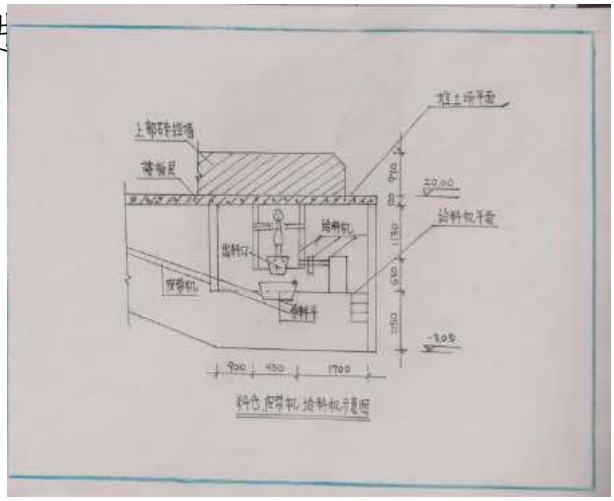
2.3 米左右，在土方与挡墙交接处有一处塌料孔，孔径约 1.2 米。见图 3、图 4。
