湖北瑞雪明胶科技有限公司“10·27”一般高处坠落事故调查报告

2024年10月27日16:28，湖北瑞雪明胶科技有限公司预处理车间2钢构拆除及安装工程项目在拆除施工时，发生一起一般高处坠落事故（以下简称“10.27”事故），造成1人死亡。

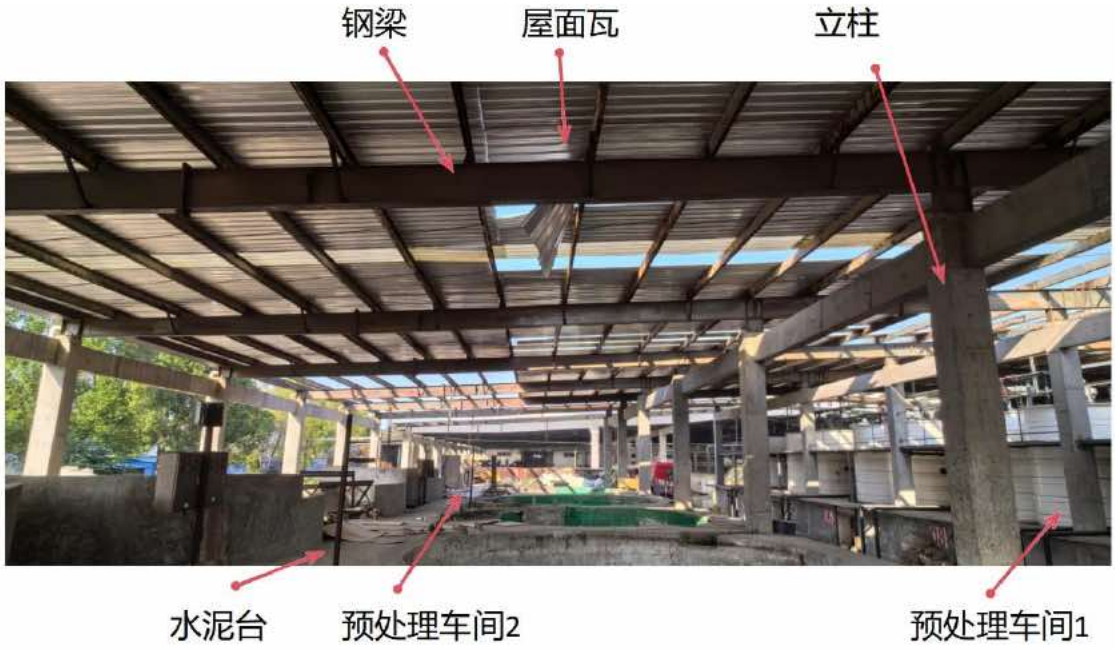
图 1 瑞雪公司预处理车间 2 总体照片

事发地点位于湖北省荆州市经济技术开发区美的路1号瑞雪公司预处理车间 2 内，车间总体图如图 1 所示，该车间和预处理车间 1 相邻，中间间隔一条过道。车间为敞开式框架结构，周边及中间间隔布置立柱，立柱上方设置钢梁，钢梁上铺设屋面瓦。车间下部建有水泥台，水泥台内间隔布置圆形清洗池，如图 2 所示。经现场测量得知，坠落高度为 7.2 米。失足坠落处形成一个 1.5m×1.2m 的长方形孔洞，此处铝合金屋面瓦呈弯曲下垂状态。

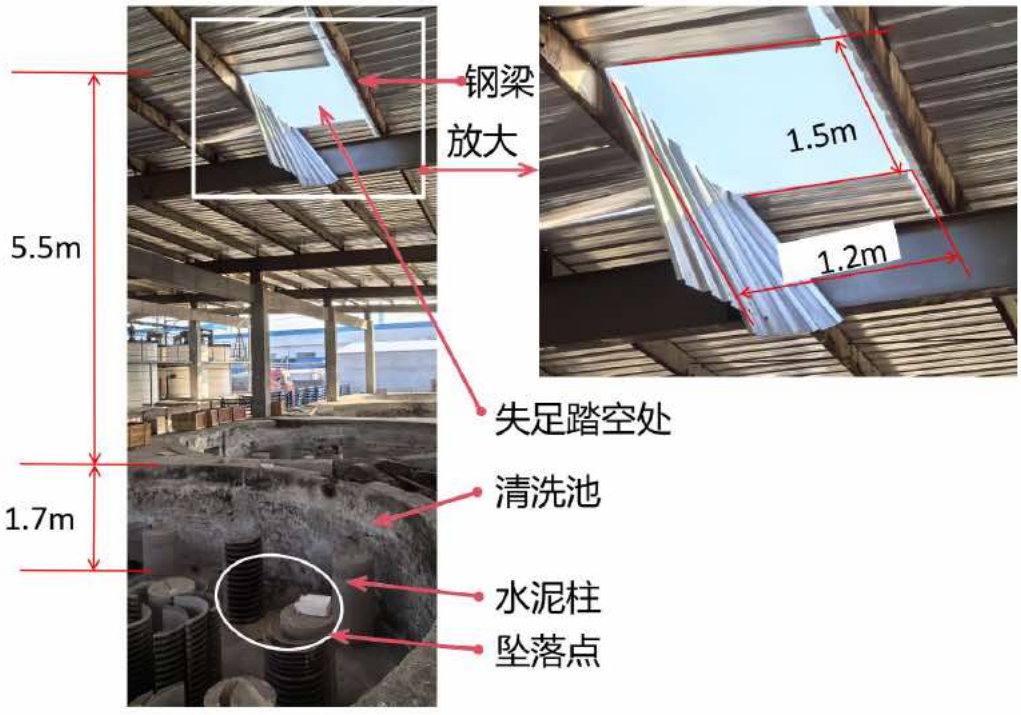
图 2 坠落处现场照片

现场作业人员陈尚红，虽具有高处作业操作证，具备高处作业相关技能，但安全意识薄弱，在距地面 7.2 米高处行走时，擅自解开安全绳，不慎踏空，落脚点不在钢梁上，而是在被分段切割的屋面瓦上，使屋面瓦处于悬臂梁受力状态，不能承受其身体重量，向下弯曲变形后形成孔洞，导致陈尚红从孔洞中摔落而发生高处坠落事故。

要加强对施工现场安全的统一管理，尤其是要落实高空作业安全规程，从严审核外包作业人员资质。
