射阳县四明镇浩丰初级农产品经营部“6·4”液化石油气一般闪爆事故调查报告

射阳县人民政府事故调查组

2025 年 8 月

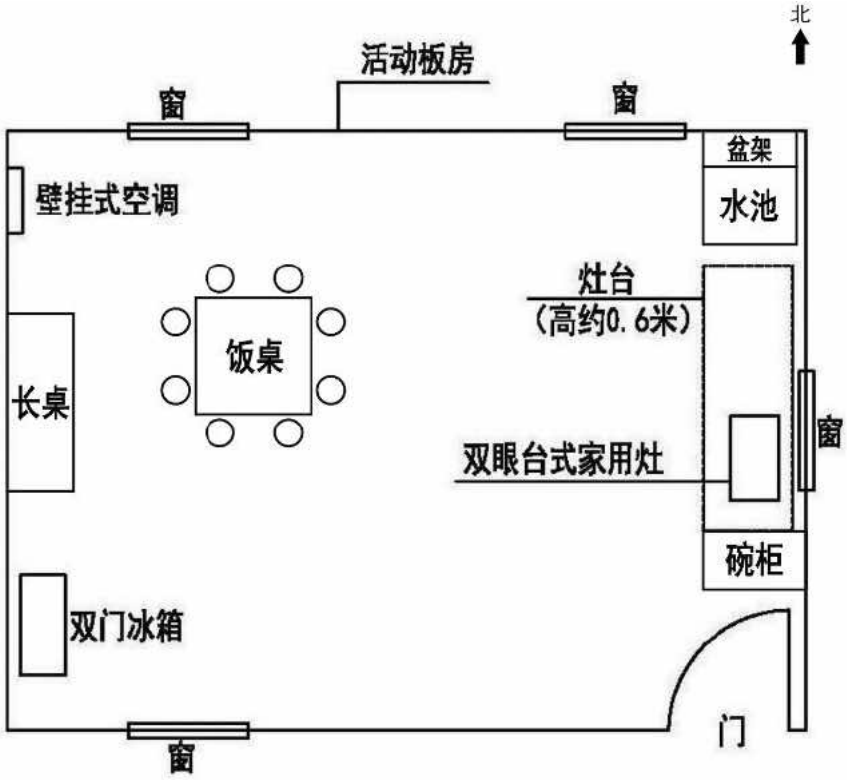
图 2：浩丰农产品经营部平面布置图

浩丰农产品经营部现有烘干厂房 1 栋，磅房 1 间，淋浴房 1 间，连排活动板房 5 间，以及水泥场地（见图 1）。连排活动板房用泡沫夹芯板搭建，呈东西向布置，门统一向南，共有 5 个隔间，由东向西：第一间为厨房（用餐场所与用气区），第二、三、五间为宿舍，第四间为办公室（见图 2）。该经营部占地面积为 6.2 亩，由原射阳县四明镇兆武烘干厂经营者郎某武租赁四明镇曙光居民委员会，土地性质为设施农用地，用于粮食烘干及晾晒。

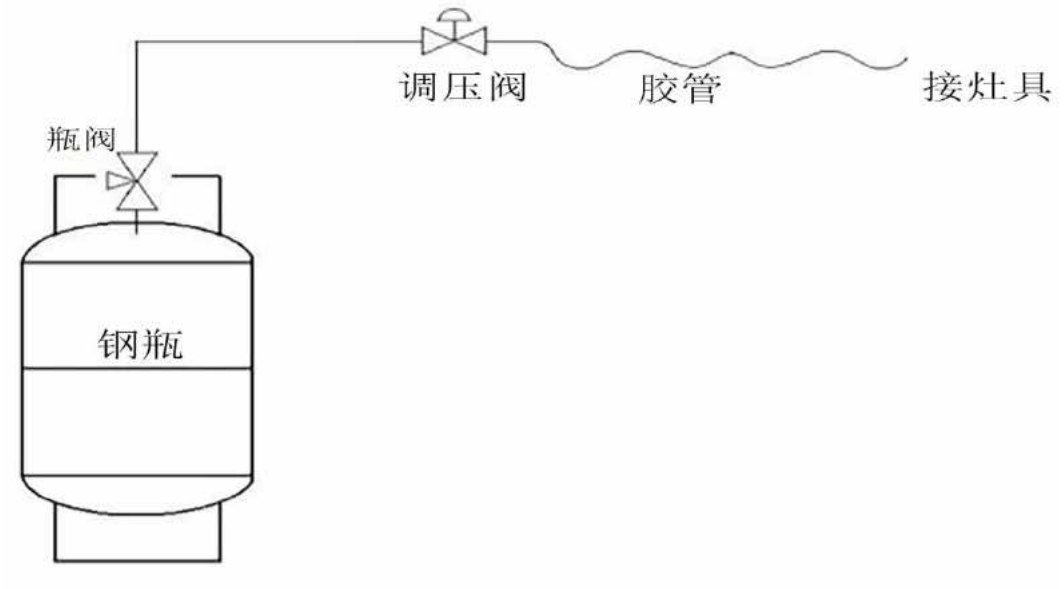
图 4：钢瓶及灶具连接示意图

厨房使用 1 只 15KG 液化石油气钢瓶，钢瓶瓶阀直接依次连接调压阀、胶管、灶具（见图 4）。

（1）钢瓶情况：该钢瓶由江苏盛日机械设备制造有限公司制造，出厂编号：110010131，出厂日期：2018 年 11 月，检验有效期至 2028 年 2 月。2024 年 12 月 10 日，瓶安到家燃气公司配送，气瓶条码：01******09，登记用户：宋某明，地点为射阳县临海农场*****，实际送气地址：射四线靠近东元五组（即浩丰农产品经营部），送气工为彭某超。

事后，调查组将涉事钢瓶送至南通乾泰钢瓶检测有限公司[1]进行气密性检测，检测结论显示该钢瓶瓶体和瓶阀无泄漏。
