神木滨河新区水磨河精品建材市场“4·14”较大火灾事故调查报告

2026年4月14日9时10分，神木市滨河新区街道水磨河精品建材市场仓库发生一起较大火灾事故，造成3人死亡，直接经济损失3046.29万元。

经调查认定神木滨河新区水磨河精品建材市场“4·14”较大火灾事故是一起因违规动火作业造成的生产安全事故。

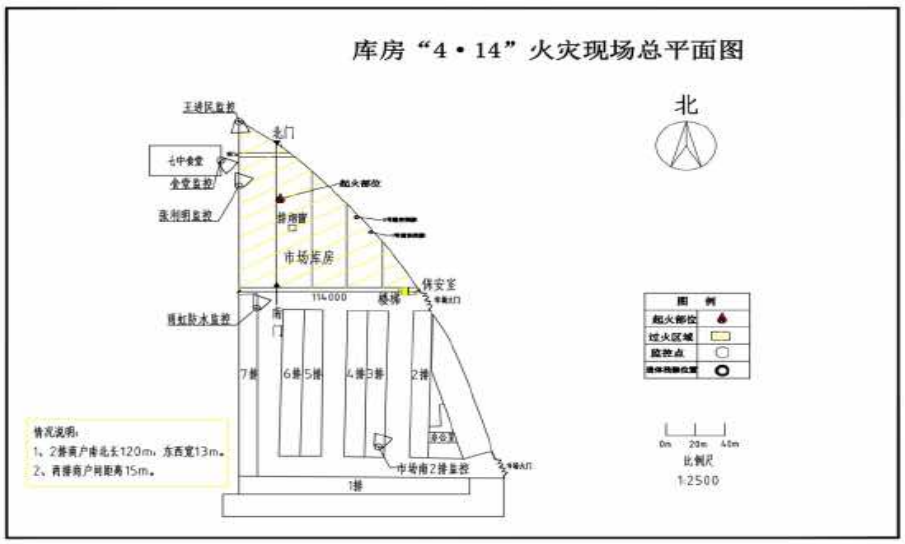
图 2 水磨河精品建材市场库房“4.14”火灾现场总平面图

起火建筑为市场北部的二层钢结构建筑，与水磨河精品建材市场相隔约 15 米（见图 2）。建筑整体呈扇形，东西长 114m、南北宽 132m、东北面扇形弧线长 183m，高 9.4m。承重柱为钢结构，建筑东、西、北三面墙体下部采用砖混结构，上部采用玻璃丝绵夹芯彩钢板围护；南侧二楼墙体采用玻璃丝绵夹芯彩钢板，二楼外墙及顶部设有广告牌，一楼为临街门面商铺。一层楼顶为钢承板和钢筋混凝土结构；自西向东分为 5 跨，依次标为第 1 跨、第 2 跨、第 3 跨、第 4 跨、第 5 跨（见图 3）。第一跨西侧从南至北方向设置有 23 根钢柱，每跨与每跨交接处均设置有钢柱，与第一跨西边钢柱平行设置，各跨交接处钢柱数量自西向东依次减少（见图 4）。占地面积为 13.25 亩（约 8837.07㎡），使用性质为库房。
