长沙经济技术开发区
湖南华骏供应链公司生产及仓储项目“4·23”
一般高处坠落事故调查报告

长沙县人民政府事故调查组

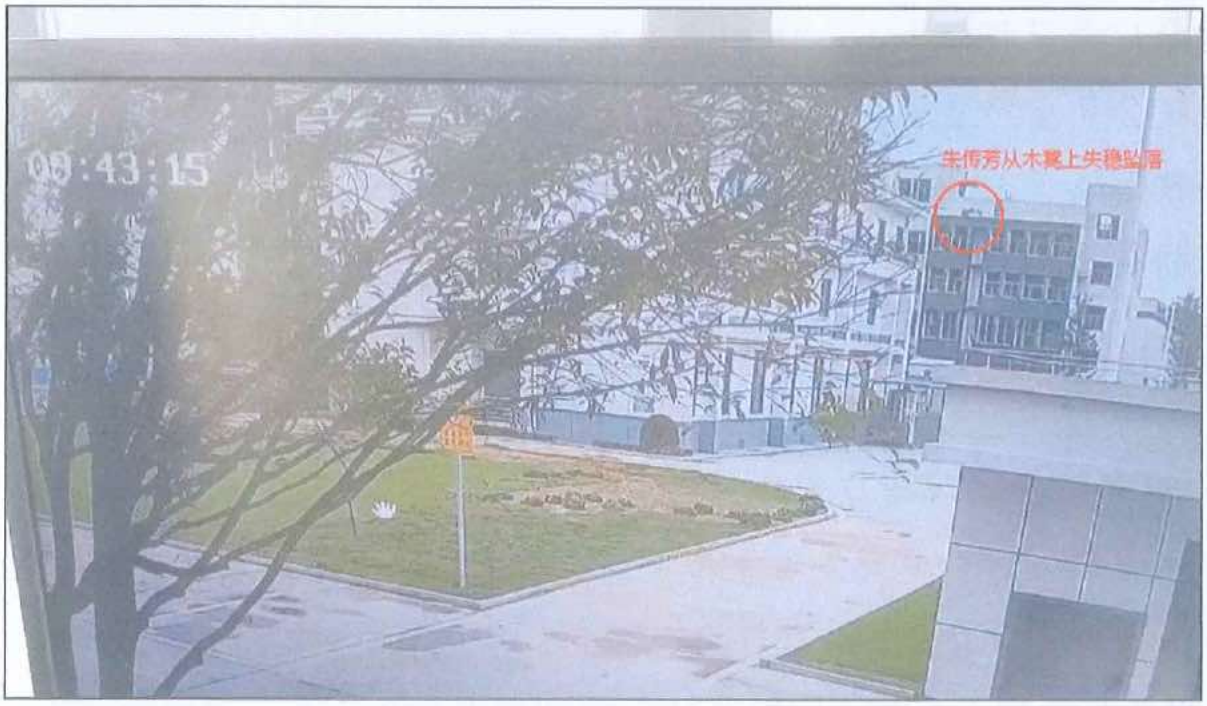
4月23日上午，[redacted]和[redacted]进入项目现场进行作业，9时43分左右，[redacted]因作业需要前往三楼拿取其他工具，[redacted]则在未系安全带的情况下，从1-B#综合楼屋面翻越女儿墙脚踩放置于外挑板的木凳时失稳坠落。事发位置距离地面高度为15.2m。10时5分左右，[redacted]返回顶楼发现朱传芳不在作业位置，在顶楼进行寻找，于10时8分看到[redacted]躺仰在一楼平地，头部受伤。[redacted]立即向[redacted]进行报告，[redacted]随后赶紧向项目部相关负责人报告。与此同时，项目建设单位、施工单位、监理单位、分包单位相关负责人员正在施工现场进行周安全检查。得到消息后，立即赶往现场进行救援。

（图 1）1-B#综合楼现场整体图

（图 2）1-B#综合楼地面坠落现场

（图 3）视频监控拍到的[redacted]坠落前位置

（图 4）视频监控拍到的[redacted]坠落时情况

[redacted]安全意识淡薄，作业时未系安全带从1-B#综合楼屋面翻越女儿墙脚踩放置于外挑板的木凳时失稳坠落，该行为违反了《建筑施工高处作业安全技术规范》JGJ80-2016第3.0.5条："高处作业人员应按规定正确佩戴和使用高处作业安全防护用品、用具，并应经专人检查"的规定。
