内蒙古通威硅能源有限公司在建工程

新疆威胜方辉绿色建筑有限公司“3.3”

一般物体打击事故调查报告

包头市昆都仑区人民政府事故调查组

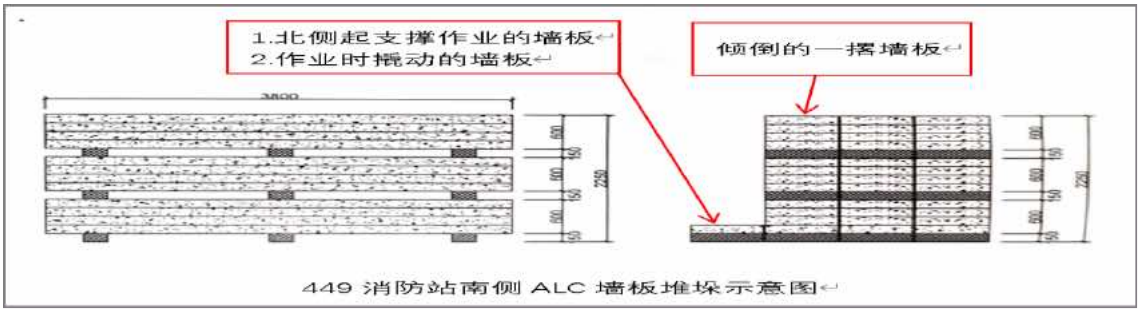
图2-1事故发生现场ALC板堆垛示意图

（二）ALC墙板未采用托板直接堆放在地面上，发生倾倒的一摞墙板共12块，分三层码放，每层4块用垫块隔开，墙板尺寸为3800mm×宽600mm×高150mm，单块重量为180kg。

（三）除事故处的墙板堆垛地面不平、未采用托板且存在倾斜情况外，施工现场其它位置的堆垛也普遍存在此类现象。

堆放场地和堆垛倾斜状况↵

ALC墙板未采用托板直接堆放在地面上，降低堆垛稳定性，墙板向北严重倾斜处于失稳状态，当张X把起支撑作用的北侧墙板搬动后，墙板加大倾斜引起倾倒，将其砸死。
