阳新经济开发区湖北鑫索建设有限公司“11·20”一般高处坠落事故调查报告

阳新县政府“11·20”事故调查组

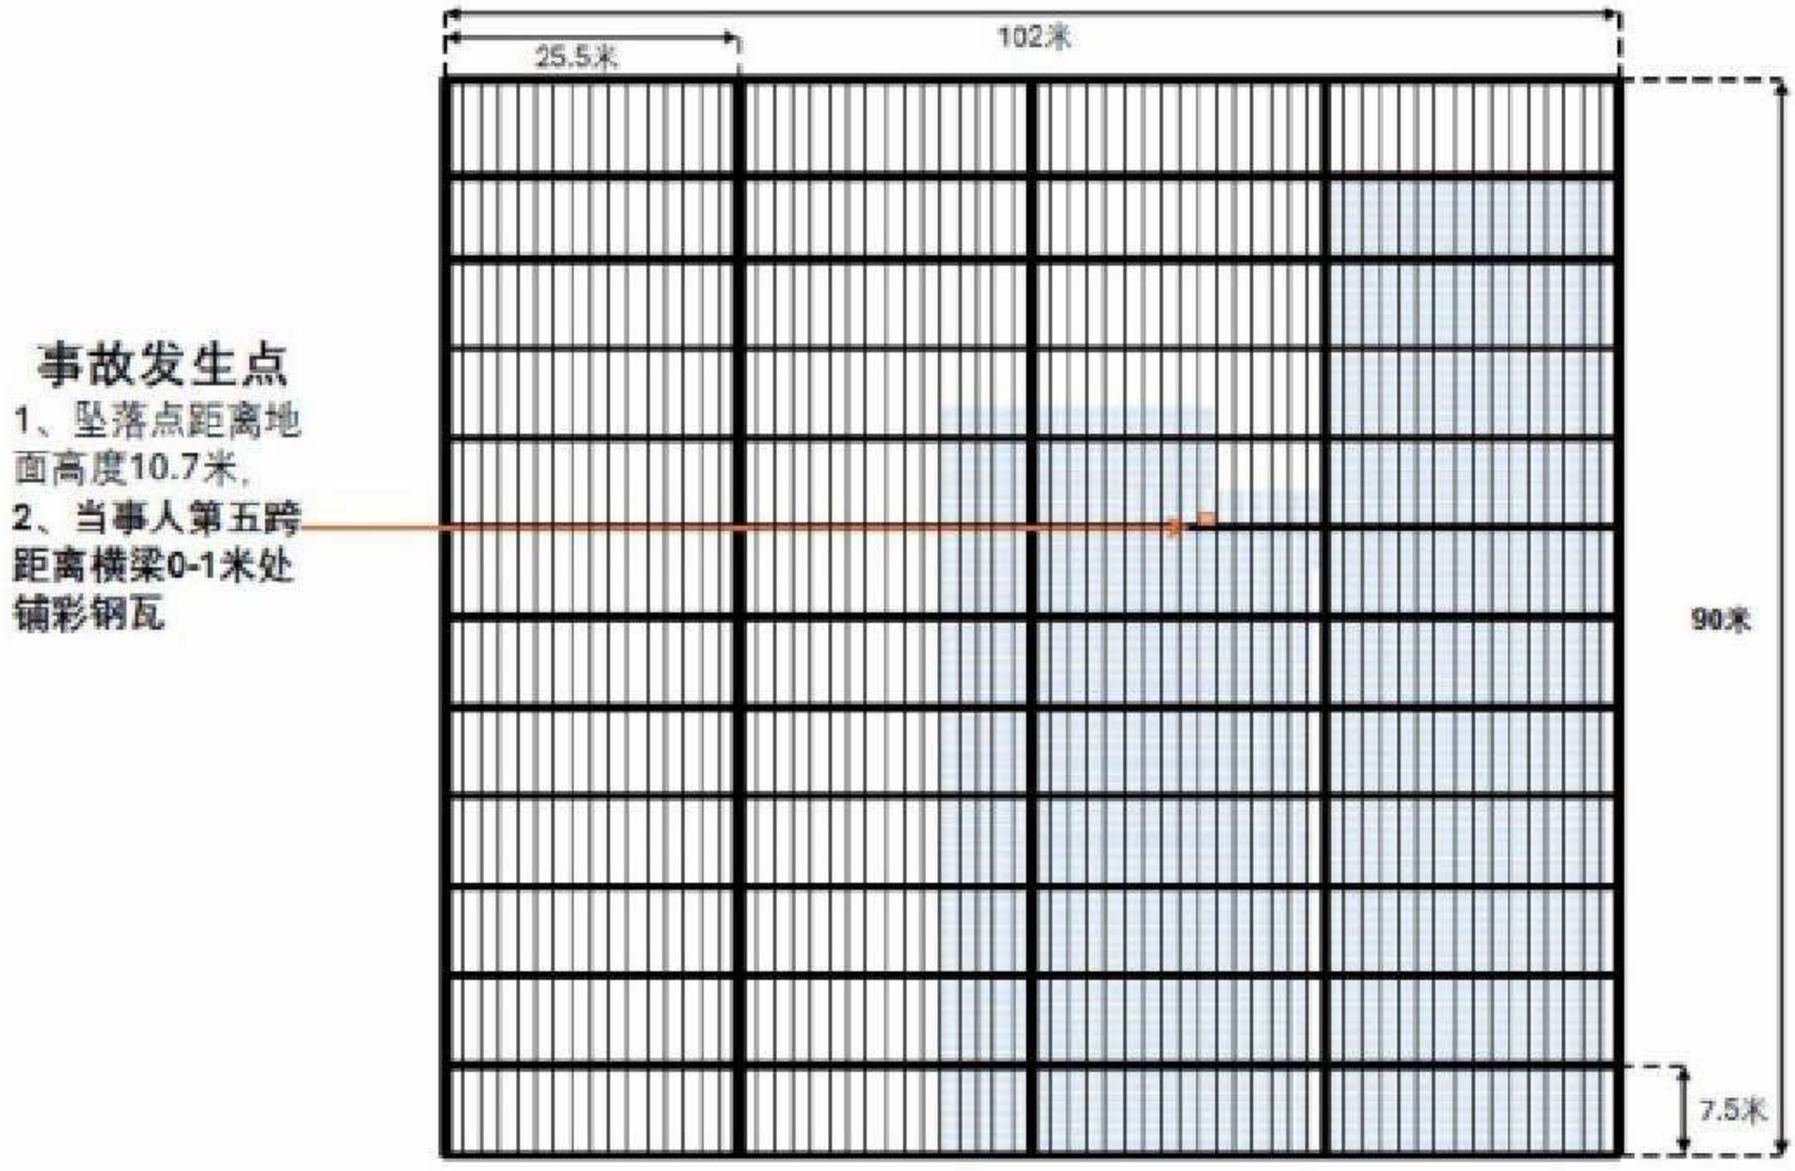
16 时 50 分许，施工人员陆续下班，欧阳**在屋面未安装固定的彩钢瓦上行走时，彩钢瓦一端被踩塌陷致其坠落。

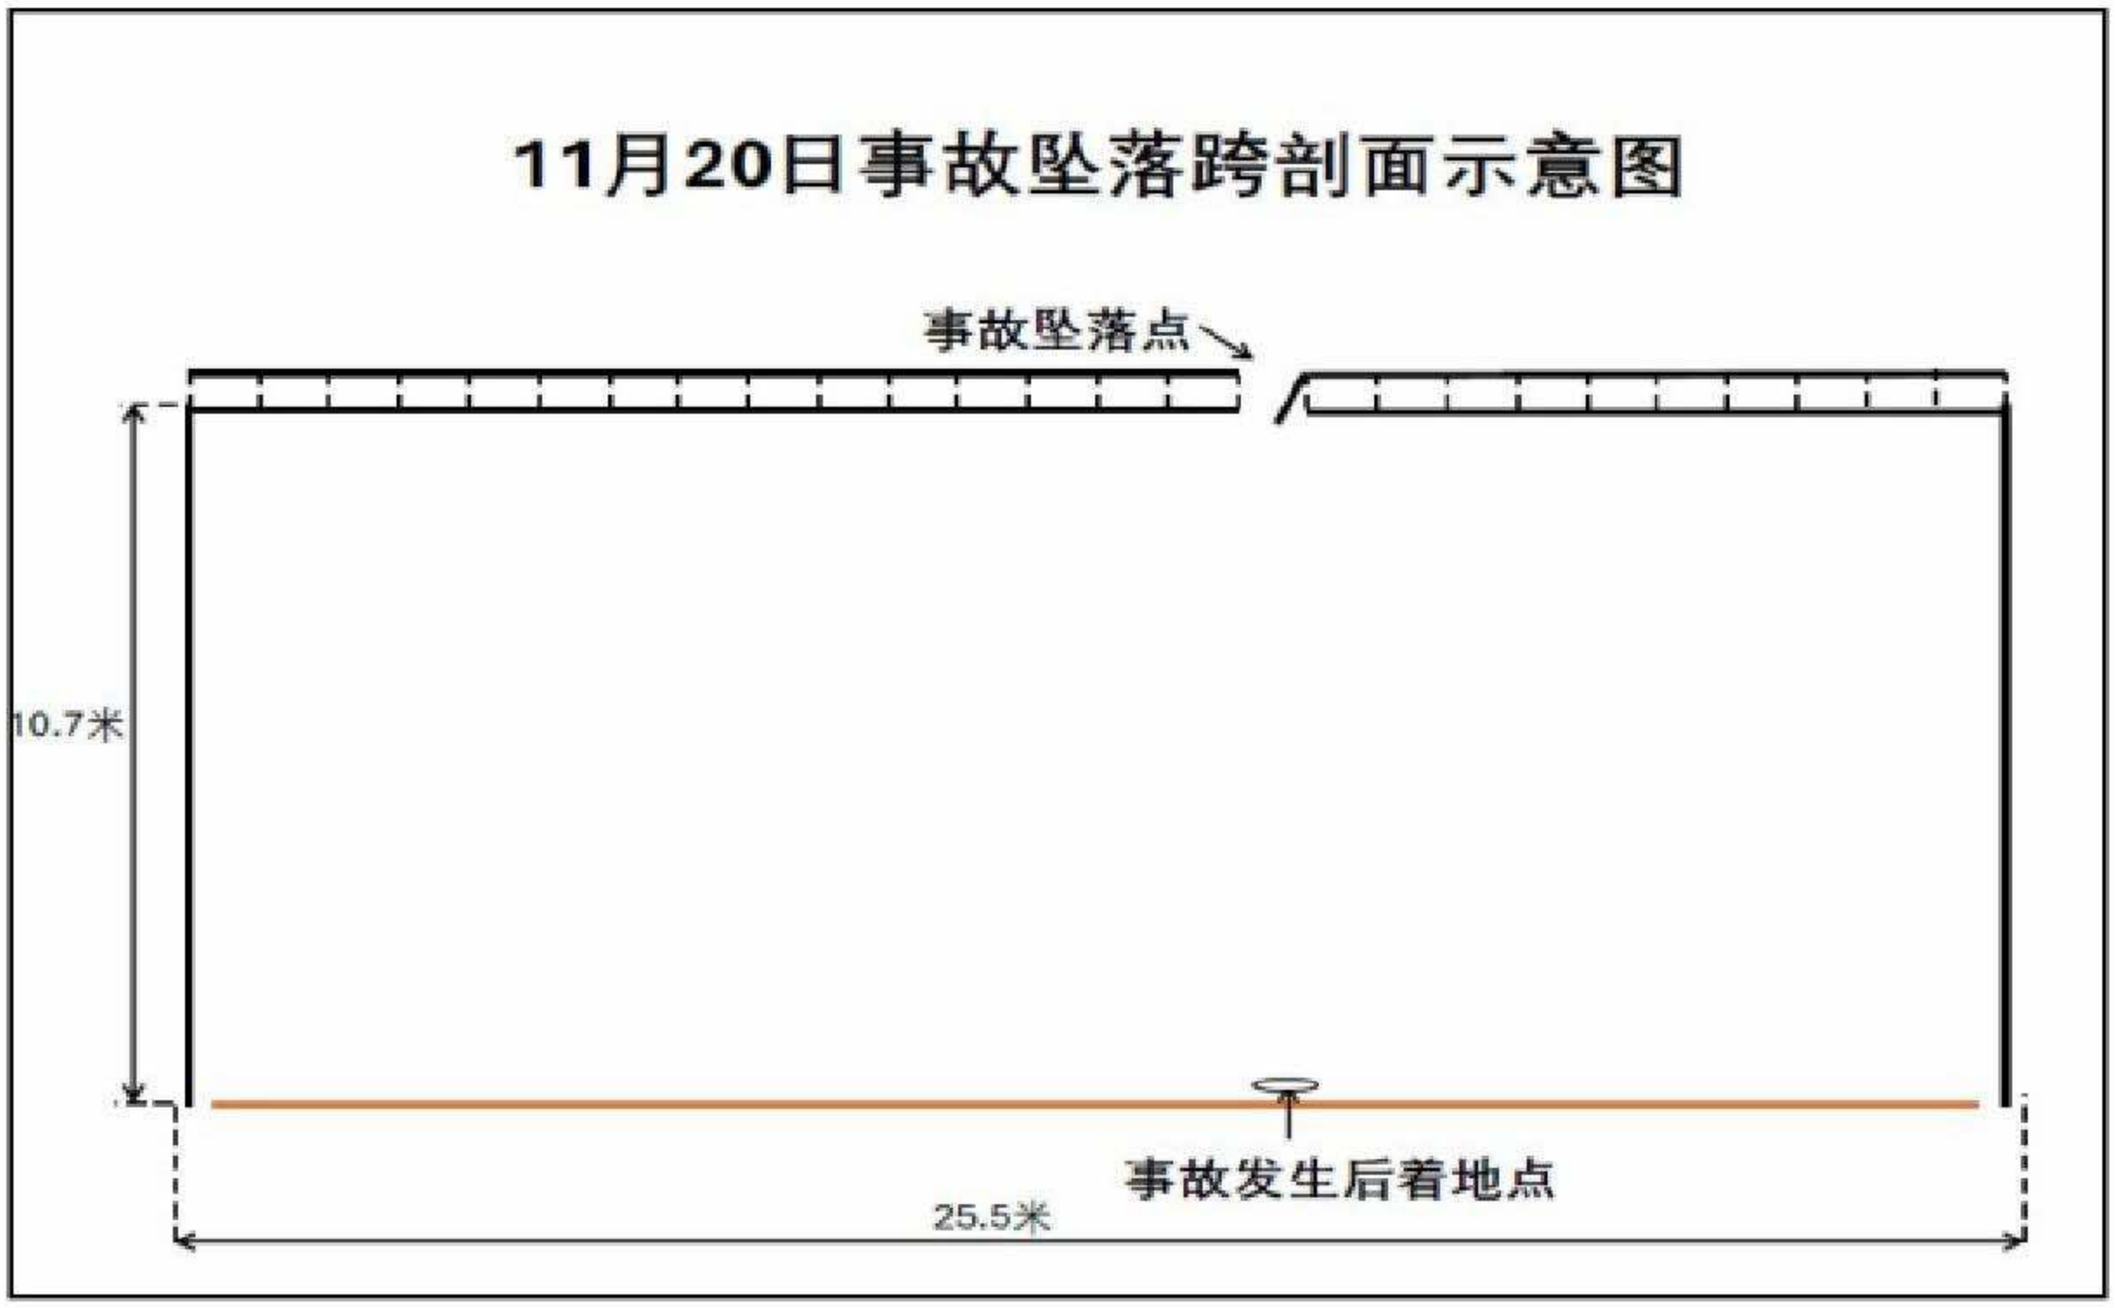
11月20日事故钢结构厂房平面示意图

m²；欧阳**下班路经位于w轴线/8轴线处（屋面东侧北端），在已摊铺未固定的一块彩钢内板端部坠落，坠落高度约10.7m。

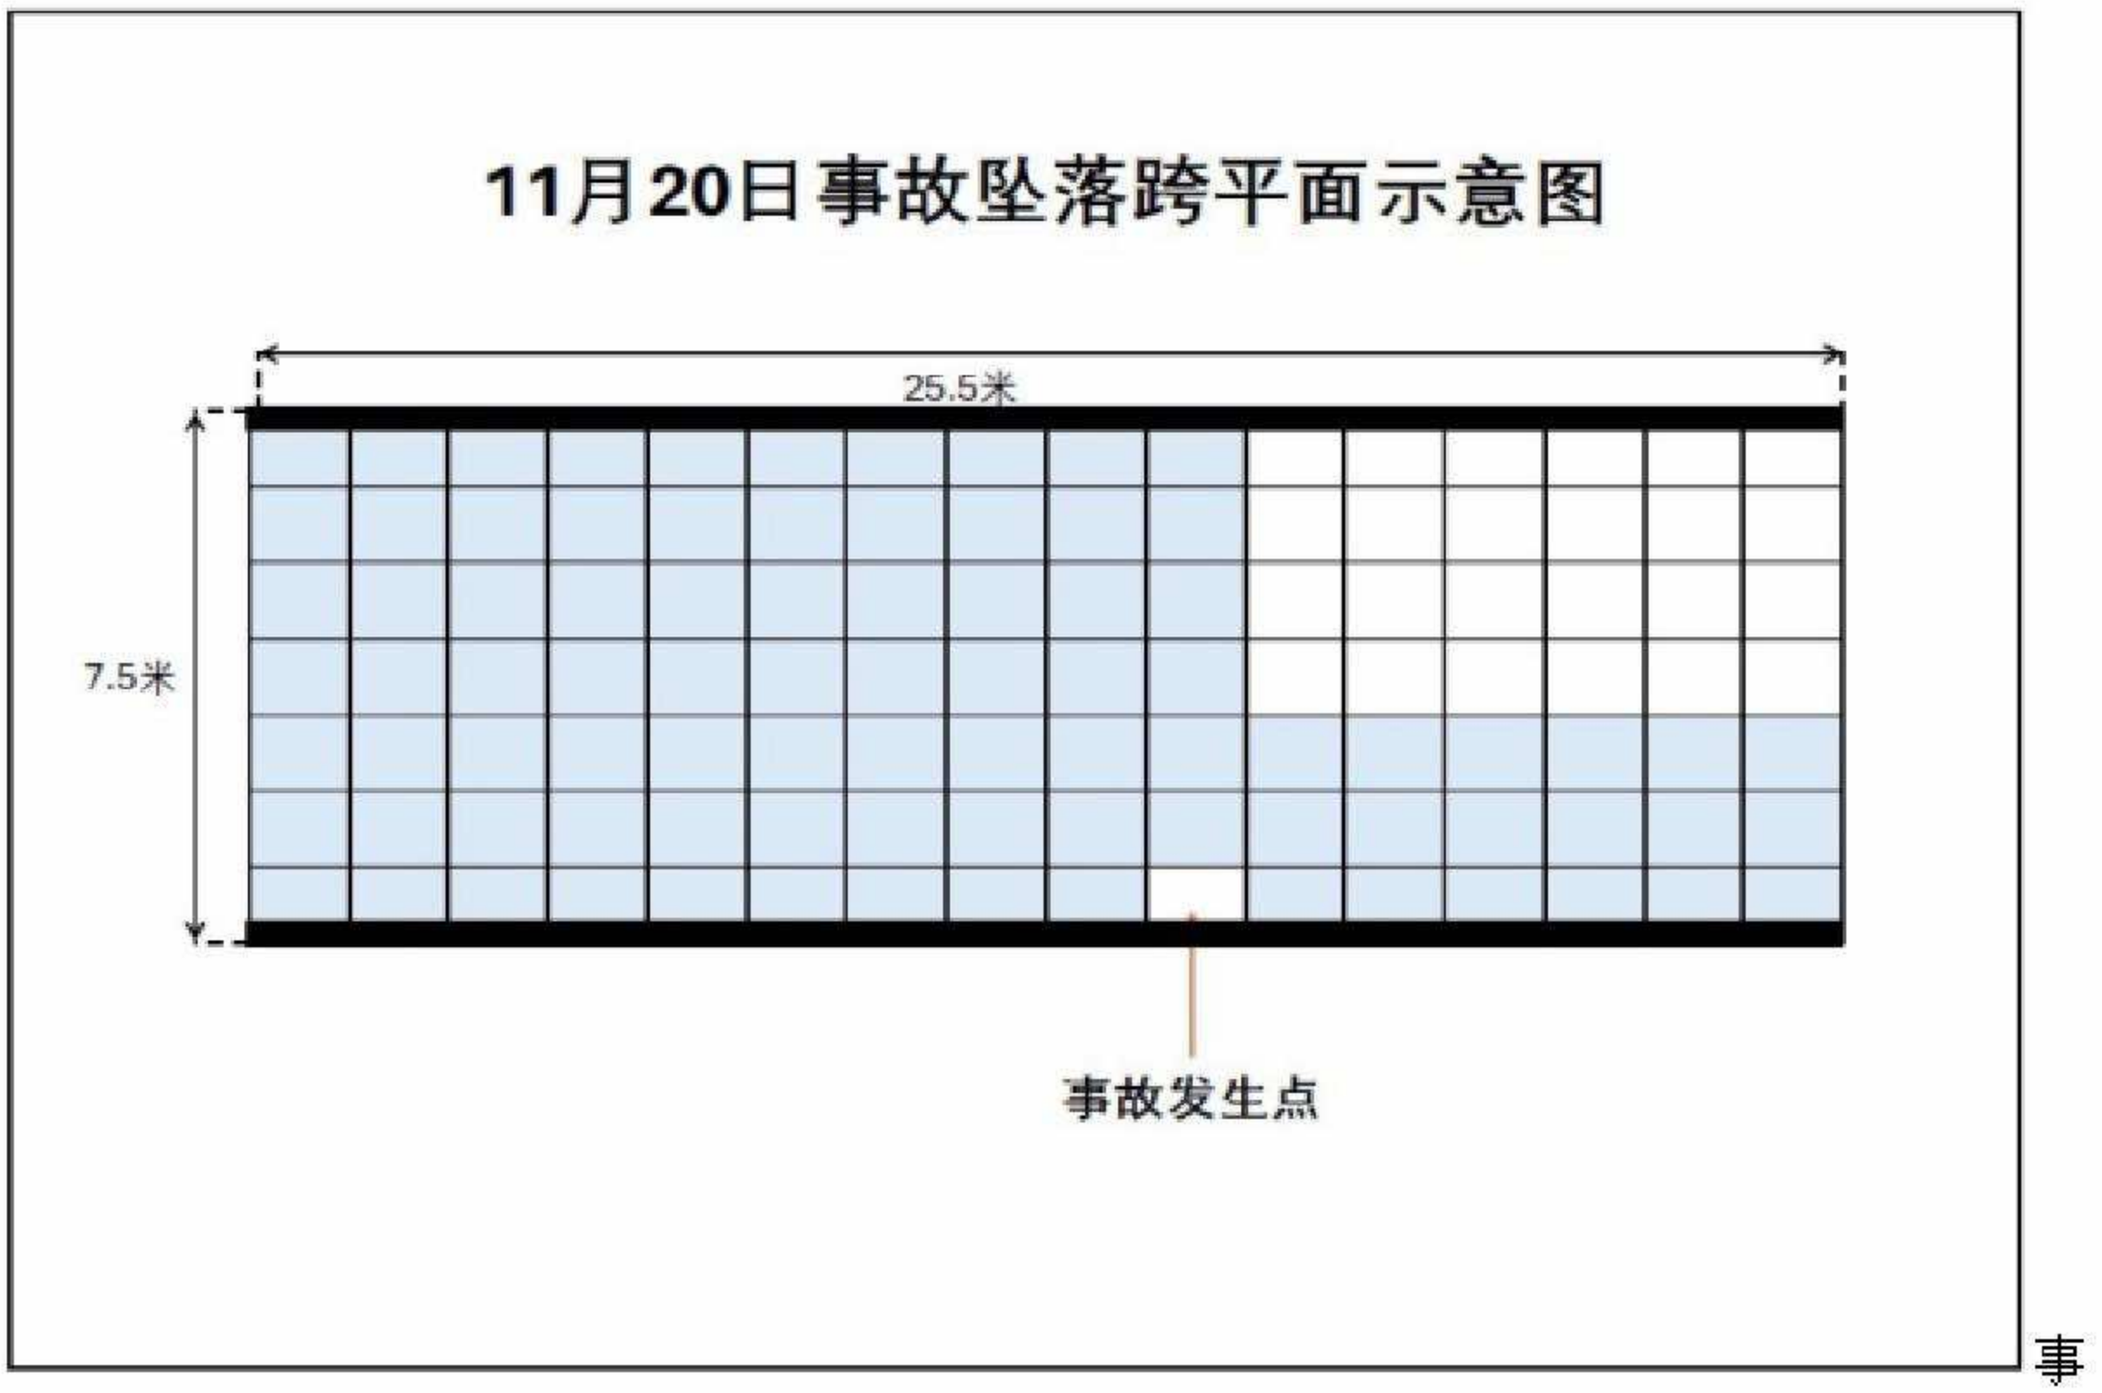
事故坠落跨立面示意图

1.屋面檩条南北方向架设于东西方向安装的钢梁之上，彩钢板东西方向铺设于檩条之上，相邻钢梁之间间7.5m，相邻檩条之间的间距1.5m。

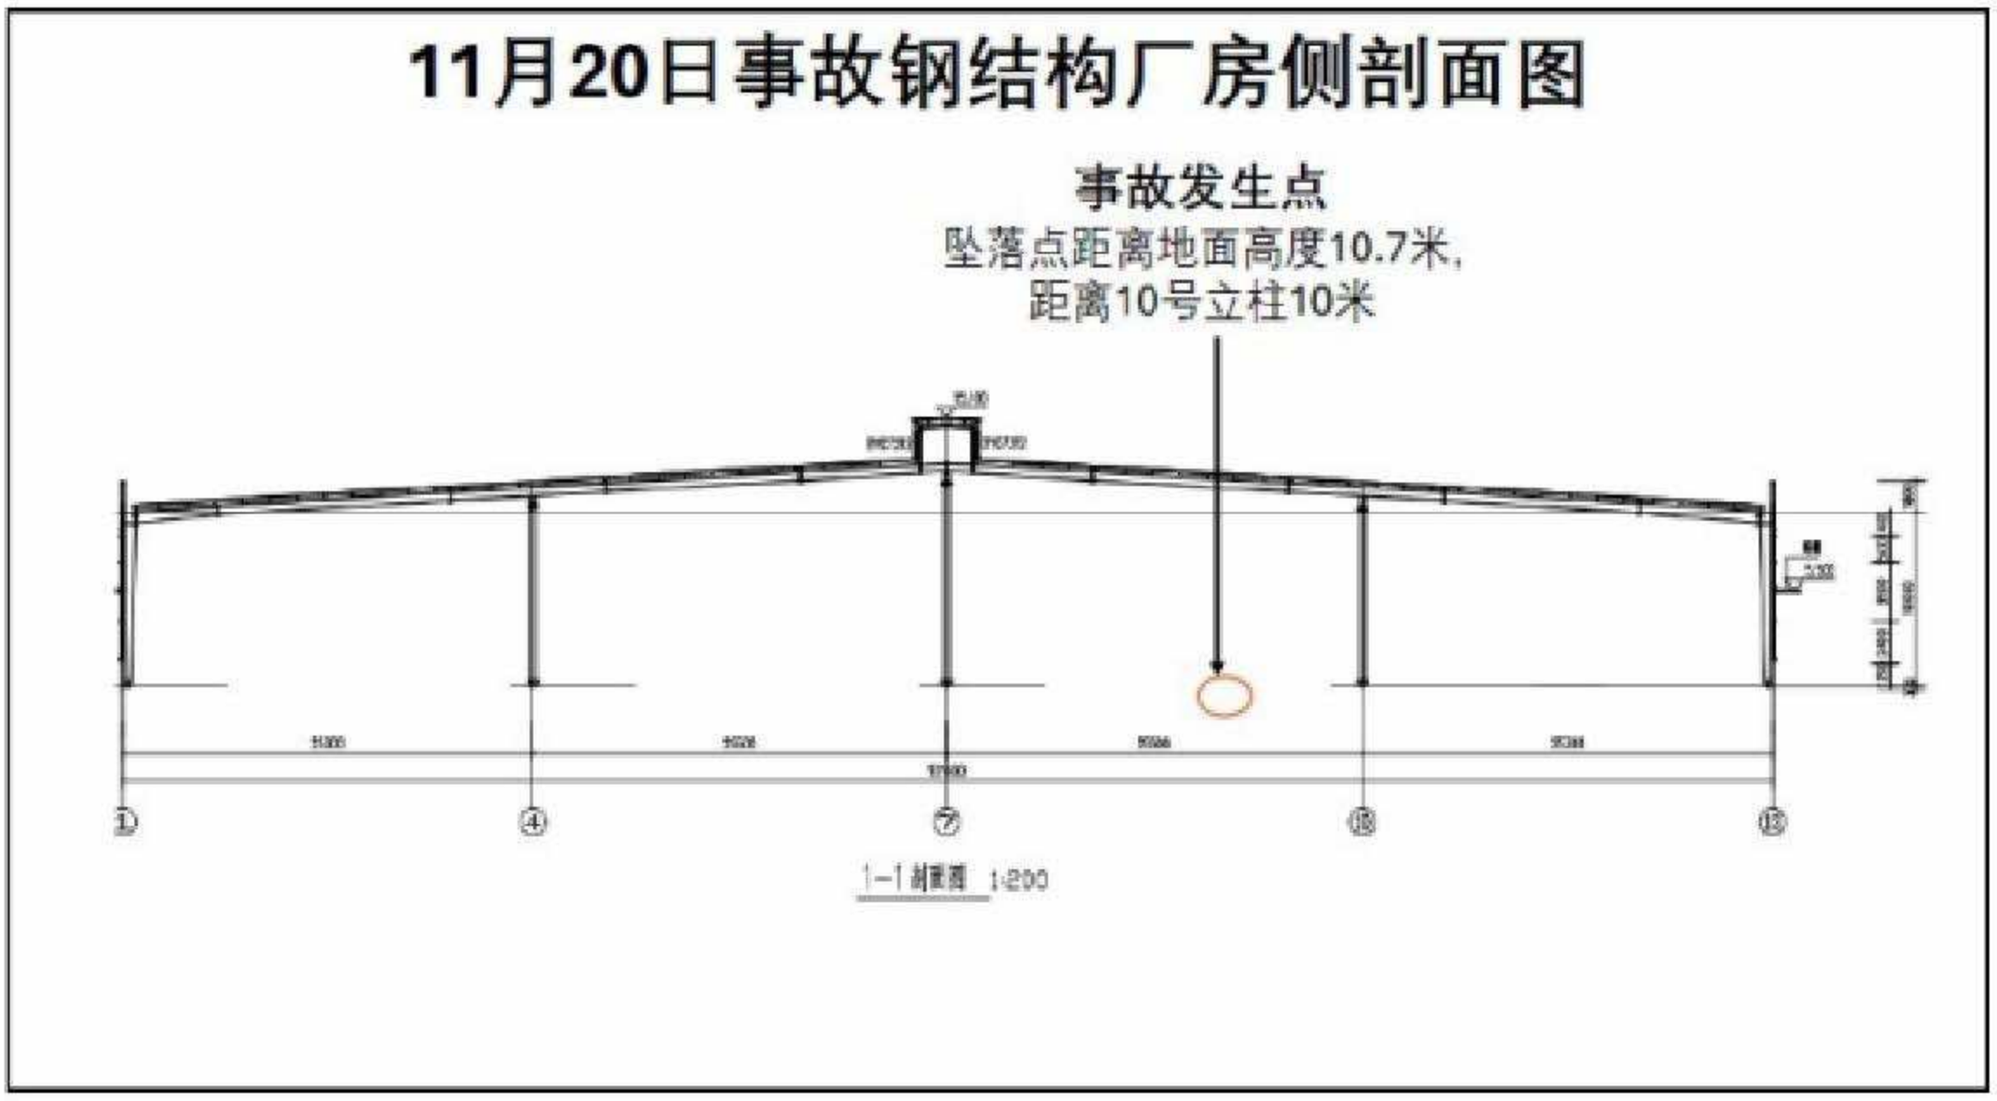
事故坠落跨平面示意图

2. 屋面檩条型号：ZZ200-2.2-20-70，事发区域屋面檩条长7.8m、宽70mm、高200mm、带板厚2.2mm。 屋面内板t=0.5mm WAV780型，为暗扣彩钢压型板，长分别为17.6m、16.8m，重约60公斤，上下两块彩钢板搭接长度150mm～200mm。符合设计要求。

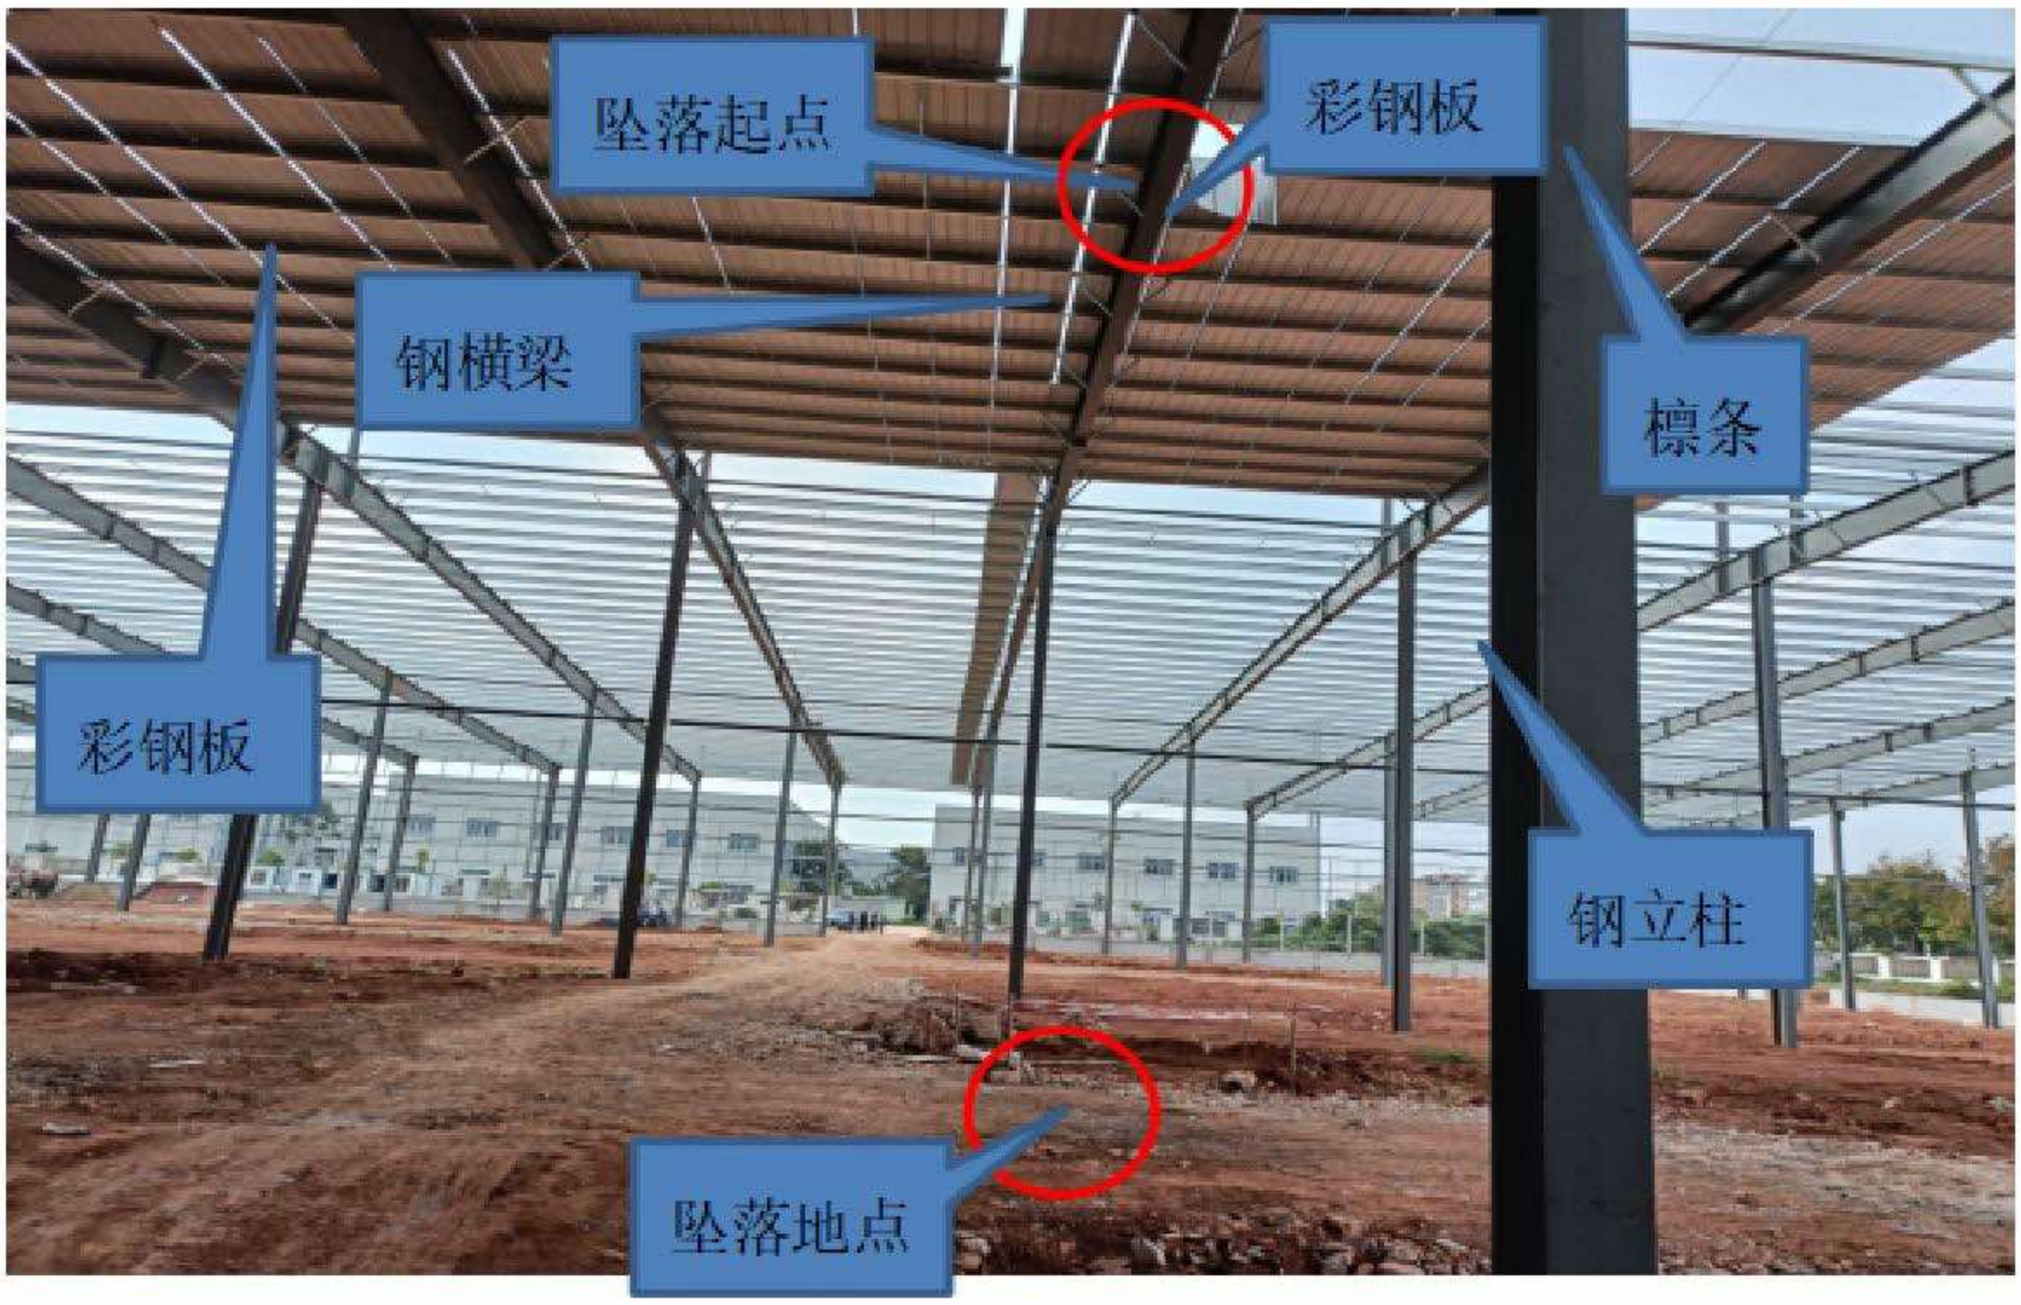
事故现场厂房侧立面示意图

3. 勘查时，屋面彩钢瓦端部（坠落起点）被踩塌陷，其下（坠落终点）为平整过的混杂砖块和混凝土的建筑拆除物，遗留当事人使用过的一双手套。
