阳新半壁山富水航道船闸工程“2·21”一般机械伤害事故调查报告

阳新县人民政府“2·21”事故调查组

2025年5月9日

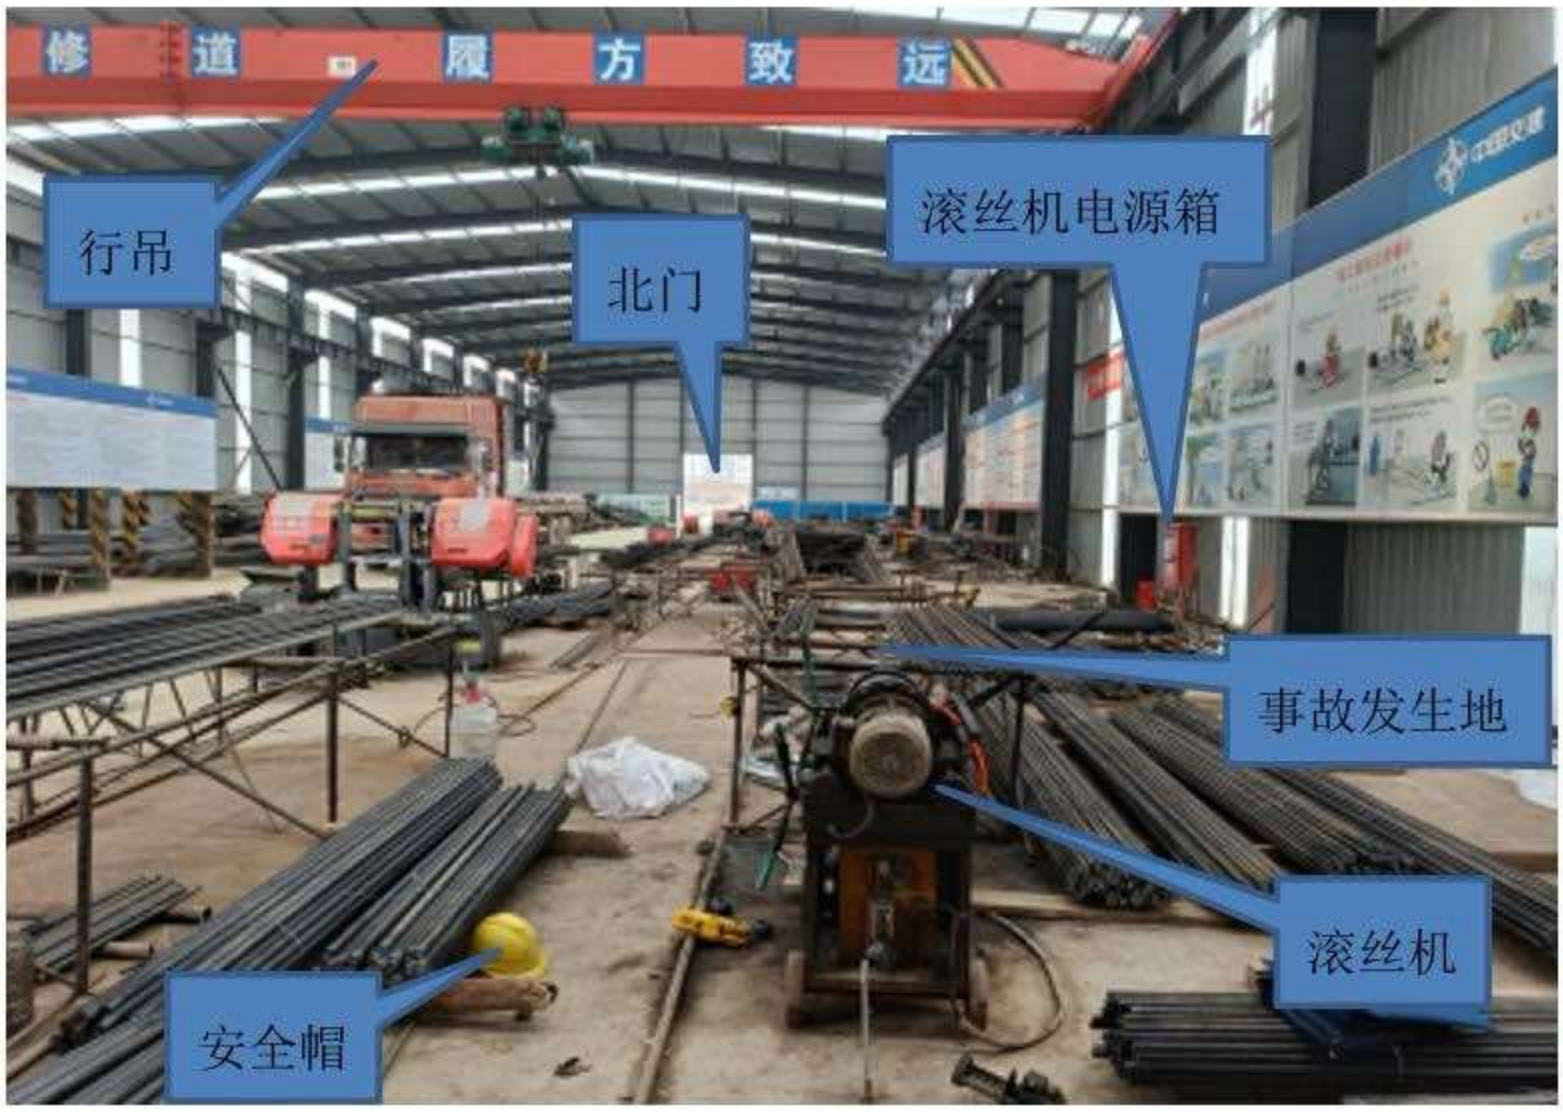
2月21日上午，钟**将已套丝（滚丝）好的钢筋（螺纹钢）送到作业面；下午13时，钟**和钟**一起来到钢筋加工厂房钢筋加工区准备下一批套丝（滚丝）钢筋；下午15时左右，作业面打来电话说差两根钢筋，钟**便离开钢筋加工区，搬运钢筋送往作业面。

16时17分左右，钟**独自一人在螺纹钢滚丝工作中触碰台钳手柄及螺纹钢，其左手套及上衣被转动的螺纹钢沾粘拖拽旋转受伤，经送医抢救无效死亡。

4.事故发生现场遗留有当事人使用过和被缠绕破损（碎）的手套，手套的手指部位有橡胶涂层，有一定的粘性，还有甩动后脱落的鞋、袜和安全帽。

度，扎实开展安全教育培训，提高设备设施本质安全管理水平。加强设备维护保养，及时消除设备缺陷，确保设备“紧急停止”按钮等重要保护功能正常可用，提高安全风险防控与应急处置能力水平。及时补充完善并张贴滚丝机等设备《安全操作规程》和相关安全警示标识。

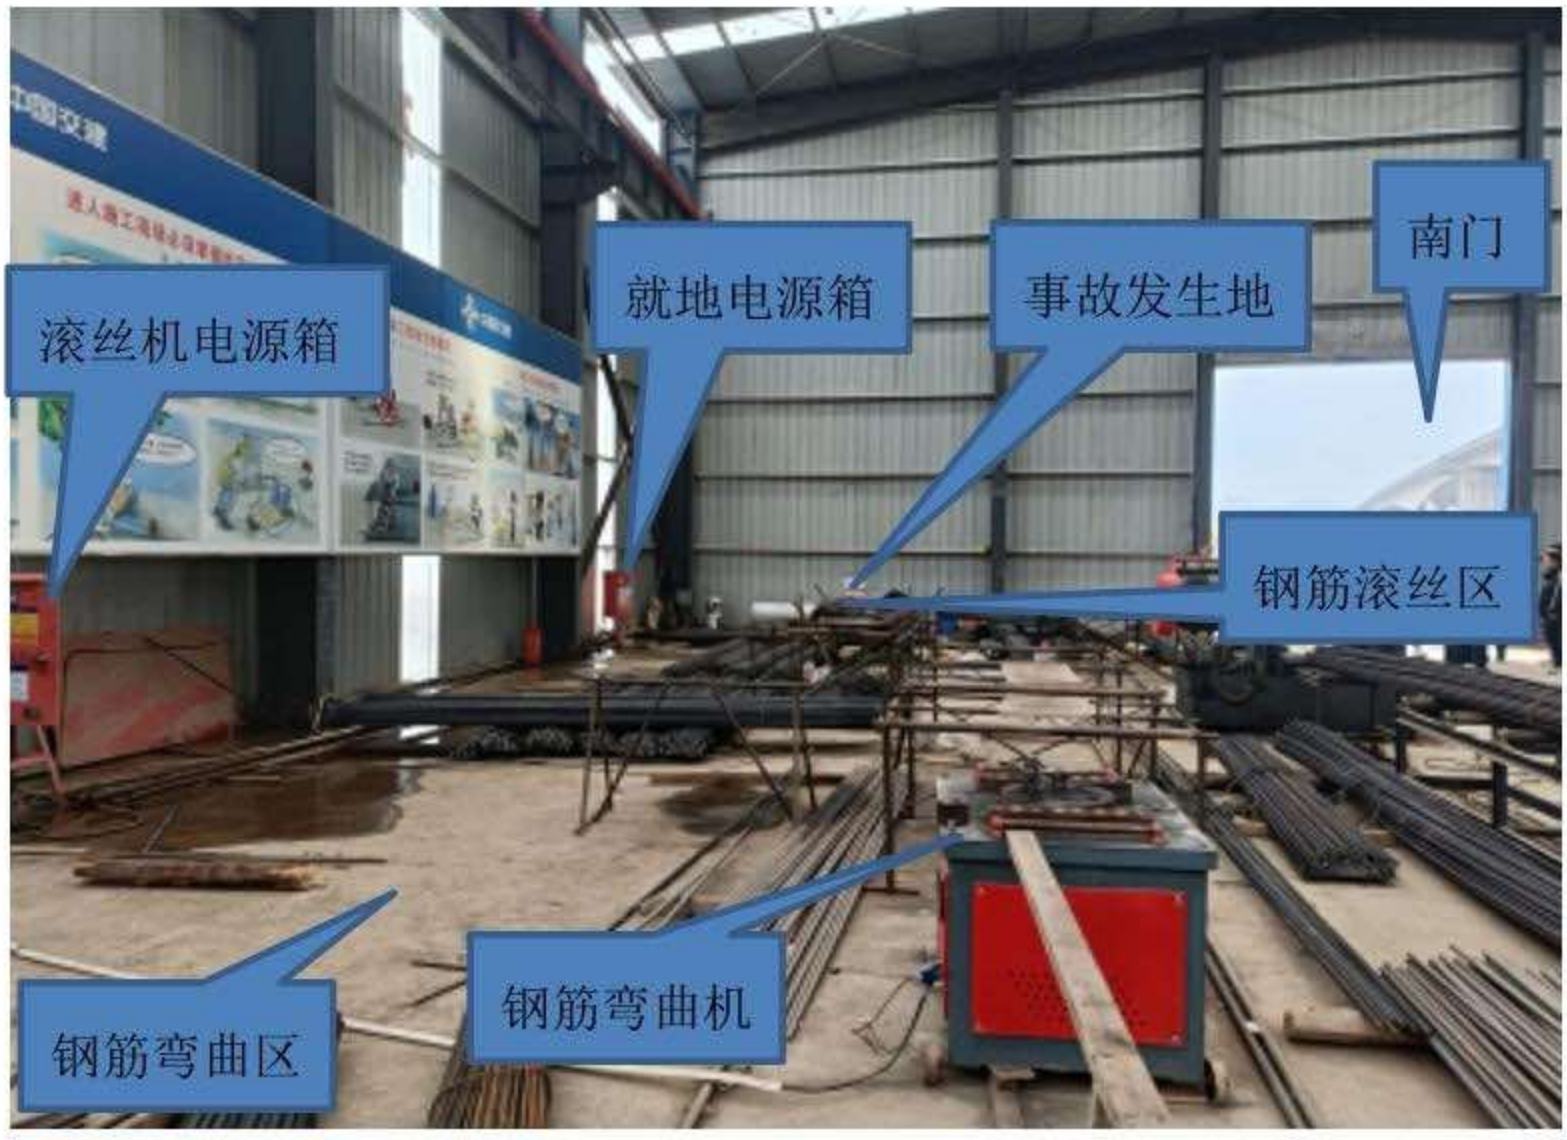
事故现场照片一：钢筋加工厂房内部照片（自南向北拍摄）

1.事故发生在富水富池至排市段航道工程船闸工程FSCZ-1标段钢筋加工厂房。该钢筋加工厂房位于岸上施工工地中部，为单层钢结构，呈南北方向建设，长×宽×高：80m×25m×10m，厂房内设置2台5t行车吊、3台滚丝机、2台钢筋台锯、2台钢筋弯曲机，南北各开设一个进出门，地面采用混凝土硬化。

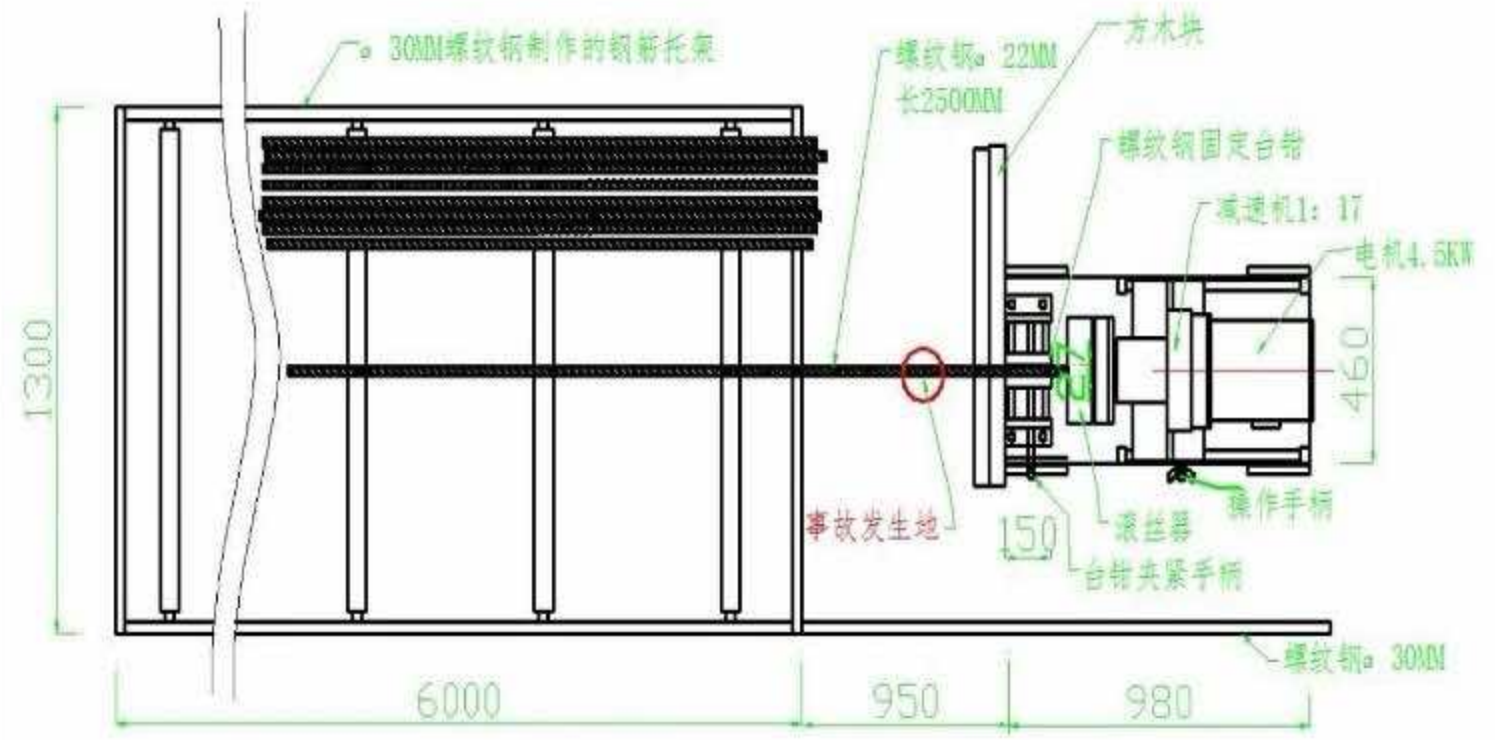
钢筋加工区布置图

2.厂房内地面采用左右分区，中间预留5米宽通道，右侧由北向南依次布置临时材料储存区、钢筋原材堆放区、钢筋弯箍加工区、钢筋滚丝加工区，左侧从南至北依次布置临时材料储存区、钢筋滚丝加工区、钢筋台锯加工区、钢筋弯箍筋加工区、钢筋台锯加工区、钢筋滚丝加工区。

3.事故发生在右侧钢筋滚丝加工区，该区域长×宽：13.5m×10m，区域内设3台滚丝机。

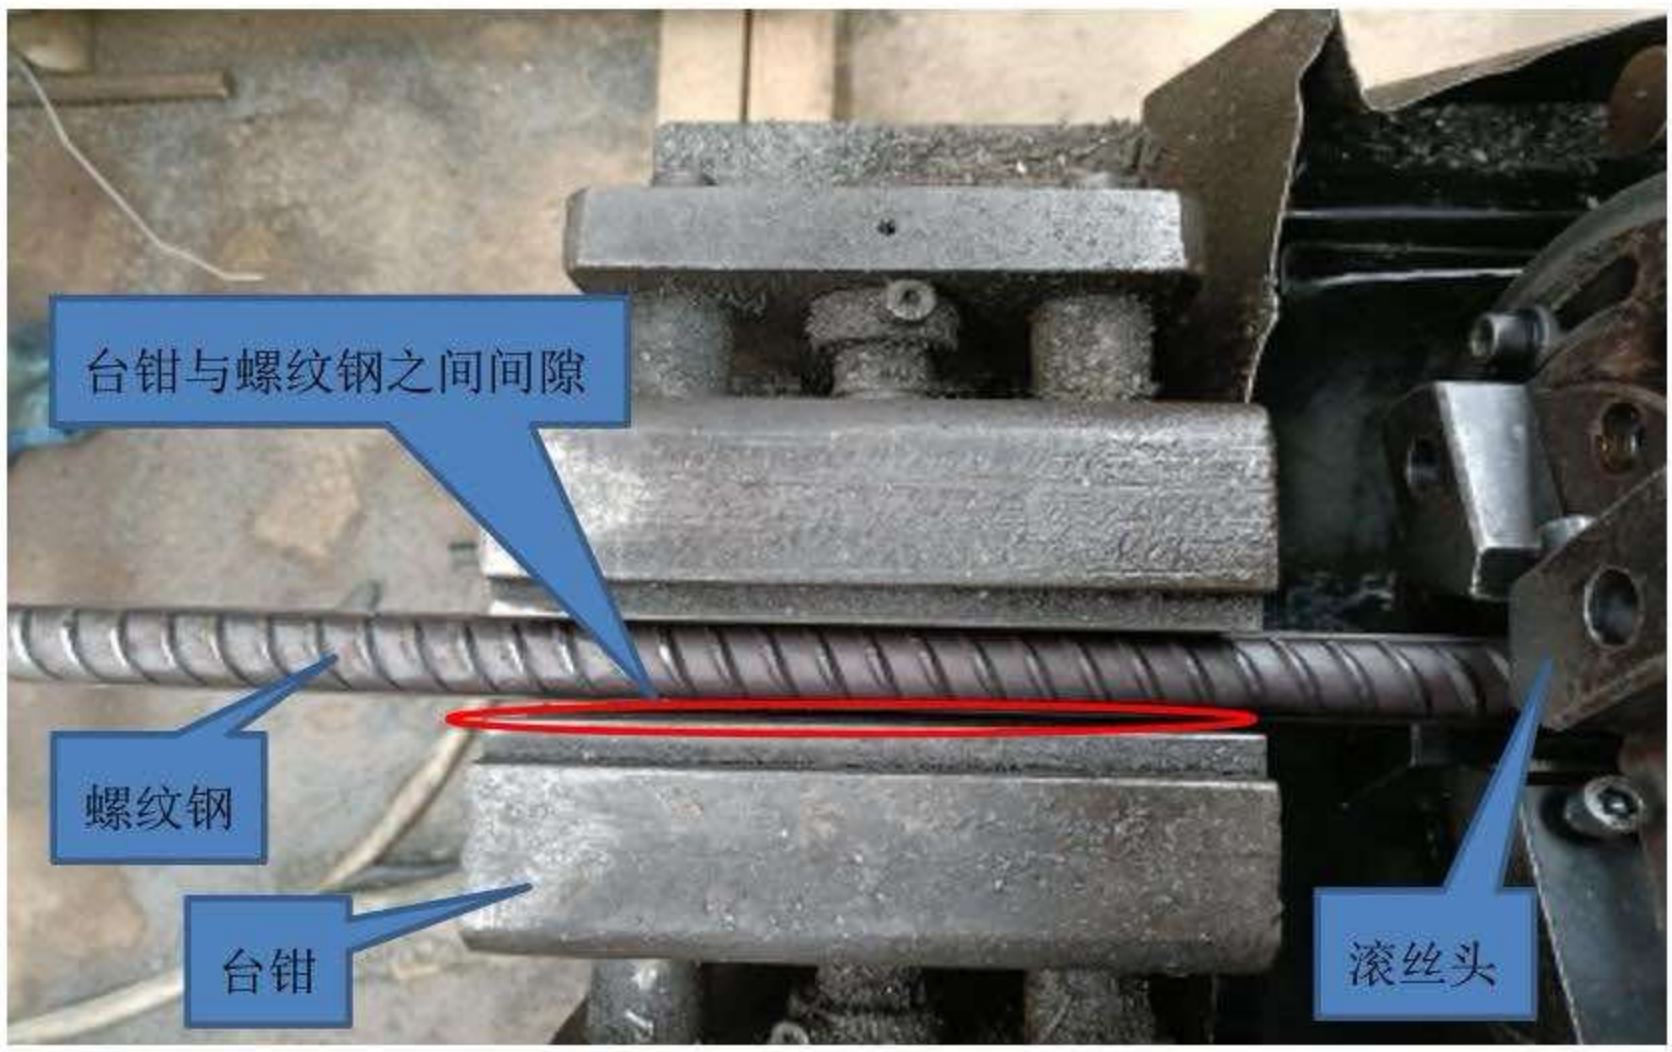
事故现场照片三：滚丝机现场（自西向东拍摄）

2.滚丝头：为滚丝机的核心部件，由高强度合金钢制成，带有与目标螺纹相匹配的螺纹齿形，当滚丝头旋转并挤压钢筋端部时，钢筋表面在压力作用下发生塑性变形，形成与滚丝头齿形一致的螺纹，滚丝头在工作中处于半外露转动状态。

口头强调简单的安全要求，不能根据施工特点有针对性系统培训，合格才能上岗的要求，作业人员不能辨识岗位风险和作业规程要求，未按照操作规程作业。事故发生到被发现和停止滚丝机转动，当事人被螺纹钢缠绕旋转25圈，紧急停止按钮松动，现场作业人员不熟悉机械紧急停止方式，发现与救援不及时。事故机器未按要求在传动部位安装防护罩，机器未张贴操作规程、机器验收合格牌和安全警示标志，没有按要求落实中交二航公司制定的规章制度，事故发生后没有及时报告事故情况。

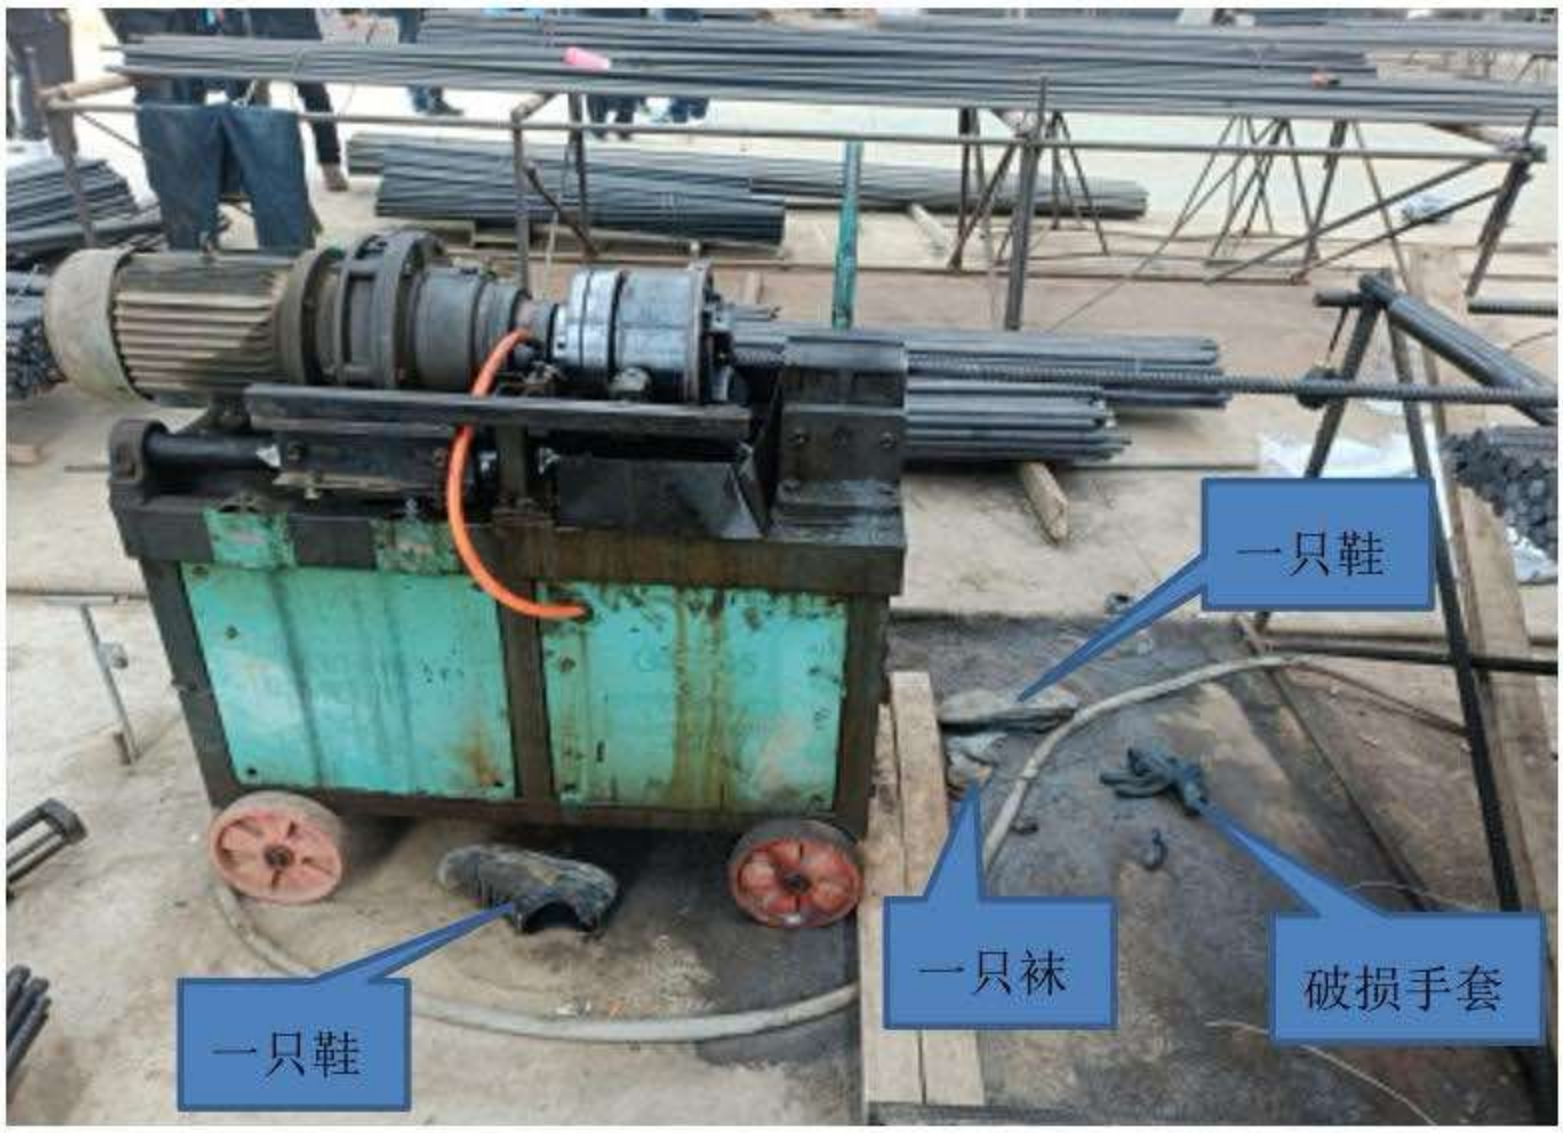
事故现场照片五：台钳固定螺纹钢位置状态

3.现场勘查时，被滚丝的钢筋一端穿插在滚丝头中，夹紧固定钢筋的台钳处于松动状态，钳口之间的间距约27mm，钢筋为直径22mm的螺纹钢（螺纹外径约24-25mm）。

人的不安全行为：当事人钟**对螺纹钢滚丝作业环境中存在的安全风险认知不足、辨识不清，首先是操作台钳手柄固定螺纹钢的最大夹紧力不足，导致螺纹钢在台钳中打滑而随滚丝头旋转；其次是戴手套处理打滑转动的螺纹钢行为不当，违章作业。以上两方面原因同时出现，导致其左手套连同左手及上衣被螺纹钢缠绕，身体被螺纹钢拖拽旋转受伤，搭档钟**离开作业面，钟**独自一人作业，导致事故发生时未能及时发现和救援。
