南阳卧龙“4·18”一般气体中毒事故调查报告

南阳市人民政府事故调查组

2025 年 8 月

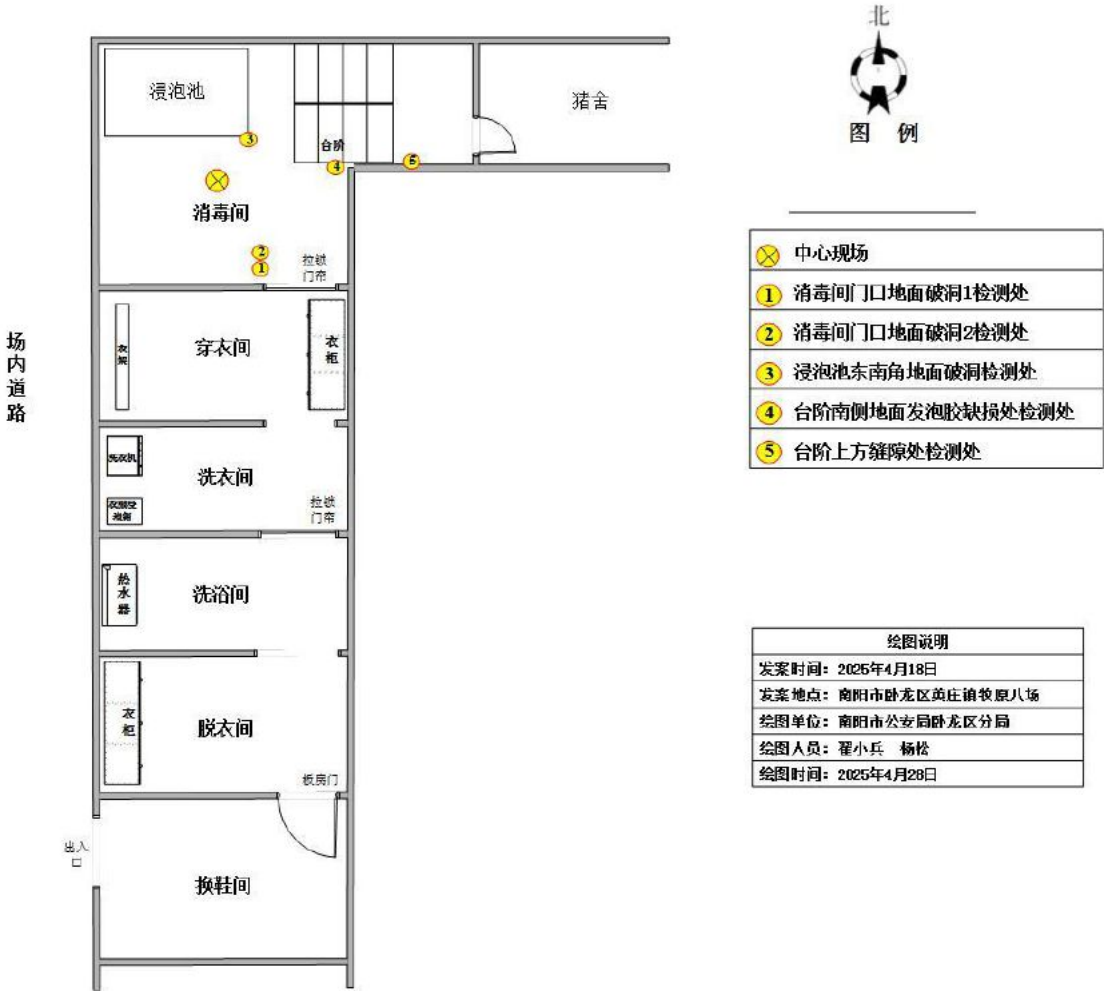
2025.04.18南阳市卧龙区英庄镇牧原八场非正常死亡复勘现场
平面示意图

该端部洗澡间为板房结构，出入口位于板房南端，板房门朝西，门外为场区道路，洗澡间内部划分为六个相通的半独立单间，自南向北分别为换鞋间、脱衣间、洗浴间、洗衣间、穿衣间、消毒间，位于北端的消毒间向东通向猪舍。脱鞋间与换衣间之间有一铁皮板门，洗浴间与洗衣间之间设置带拉锁遮挡门帘，穿衣间与消毒间之间设置带拉锁遮挡门帘，消毒间与猪舍之间有隔断门，洗浴间西墙上有一排气扇，事发时处于关闭状态。

昏迷人员均在消毒间内被发现。消毒间容积约 10 立方米，消毒间西北角有一消毒浸泡池，与外部相连，进入猪舍的物资需从外部放入浸泡池消毒后从内部取出，浸泡池内有 500 升二氯异氰脲酸钠溶液。浸泡池东侧为四层台阶，自台阶向东有一过道通向猪舍，与猪舍有门隔断，隔断门处于开启状态，台阶西北角有一 10 厘米 × 9 厘米血泊。现场发现有使用过的“康大农欢二氯异氰脲酸钠粉”、“巨阙二氯异氰脲酸钠粉”包装袋及未拆封产品。

消毒间地面为条状钢材通铺，钢材之间留有缝隙，钢材有腐蚀破洞，缝隙有发泡胶封堵痕迹。揭除铺地钢材后发现消毒间下方有一水泥混凝土池体，容积约 2 立方米，池中有污水，疑为猪粪尿、洗澡水、消毒剂等混合物，现场有刺鼻气味。经了解，该池体为 2014 年建场时建设，作为机械干清粪清污作业时观察井使用，2021 年该养殖场清粪方式改为

水泡粪管道排污，此观察井遂废弃，但未做填埋处理。

事故发生的直接原因为：南阳卧龙牧原养殖有限公司第八分场40-45育肥单元消毒间建在废弃水池上方，池中猪粪尿等污物发酵产生硫化氢等有毒气体，有毒气体经地面孔隙进入消毒间，在通风不良空间内集聚，造成现场人员中毒。

2025年4月23日，事故死亡2人善后赔偿工作已全部完成。2025年5月12日，1名中毒人员经救治已出院。家属情绪稳定，社会舆论平稳。发生事故的污水池已由企业进行回填浇筑，科学进行处置，消除安全与环境隐患。
