钟山区黄土坡街道绿柳人家项目（一期）“8·20”一般物体打击事故调查报告

2025年8月20日7时55分许，位于六盘水市钟山区黄土坡街道六盘水市动物园以西的贵州嘉略建筑工程有限公司绿柳人家项目（一期）发生一起建筑施工一般物体打击事故，造成1人死亡，直接经济损失160.88万元。

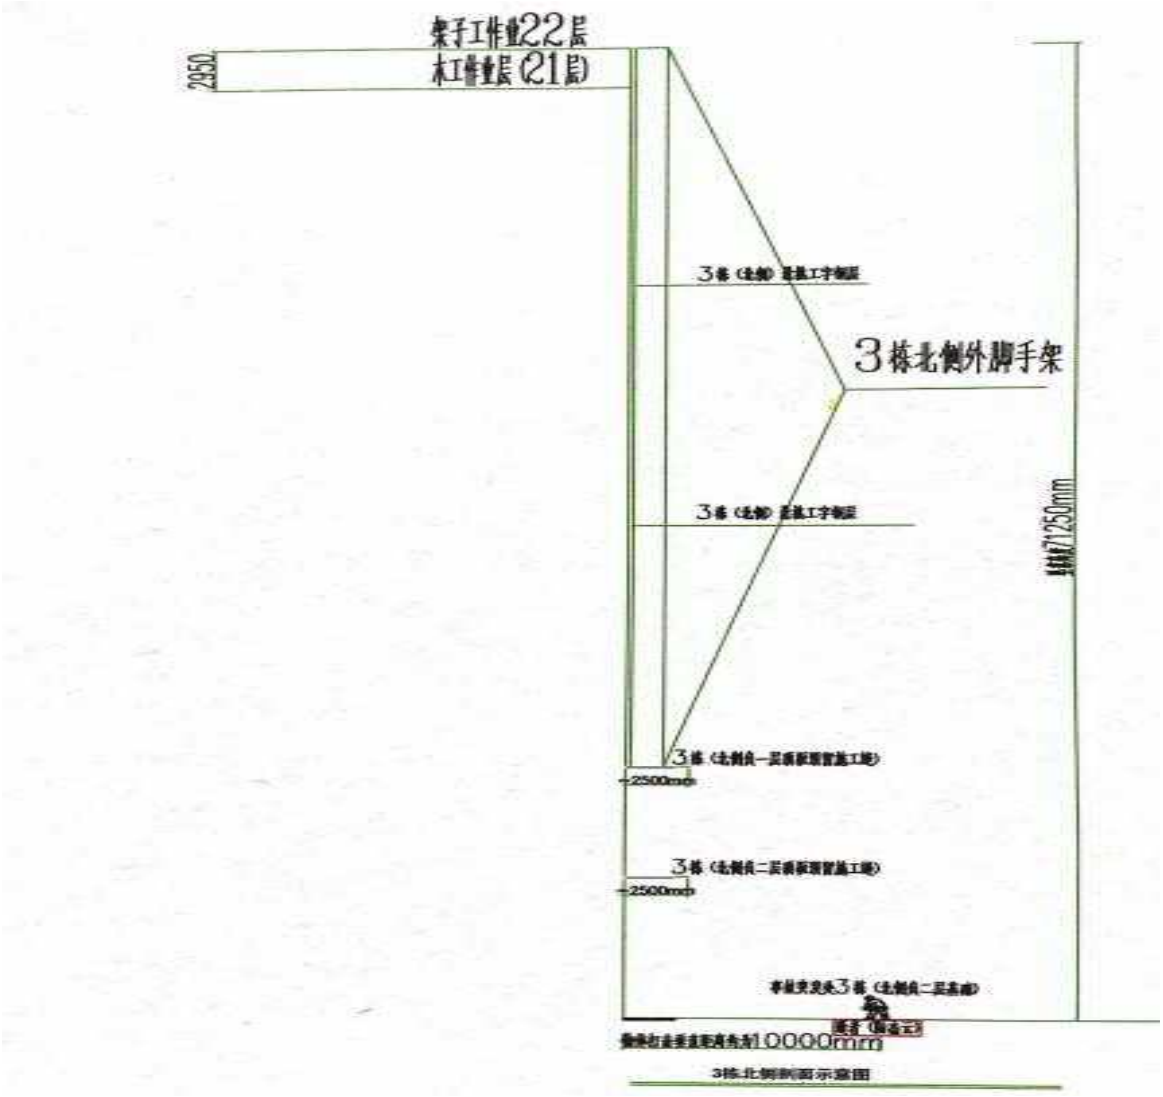
事发现场 3 栋北侧剖面图

室筏板面进行孔桩钢筋绑扎，两人的施工点其上方 3 号楼 21 层木工班屈某乐、朱某蓉等工人按照木工班组长李某全 8 月 19 日的施工安排，继续完成上一天的加固梁柱模板工作，此时施工现场形成交叉作业[1]；

7 时 55 分许，由于钢管是上下两根搭接的，屈某乐在拆除钢管固定装置后,将上段的钢管取下放置在靠 2 号楼一侧的内支撑架时，下段的钢管（2 米长）失稳，从 21 层北侧滑落戳破安全网后，向 3 号楼 3-9 轴交 4-G 轴北侧地下室筏板面坠落，将在此区域施工的钢筋班工人陆某云头部砸伤。

木工班在3号楼21层3-9剪力墙施工与钢筋班3号楼北侧3-9轴交4-G轴北侧地下室筏板面进行孔桩钢筋绑扎形成交叉作业[2]，安全隔离措施不到位。事发时，木工班工人屈某乐3号楼21层3-9剪力墙施工过程中，发现21层3-9剪力墙支护使用的两根钢管与方钢混用，厚度不一致，钢管（2米长）在更换过程中失稳后，从3号楼21层北侧滑落碰到20层外脚手架后外弹戳破安全网，向3号楼3-9轴交4-G轴北侧地下室筏板面掉落，将在3号楼北侧3-9轴交4-G轴北侧地下室筏板面进行孔桩钢筋绑扎的钢筋班工人陆某云砸伤，后经抢救无效死亡。

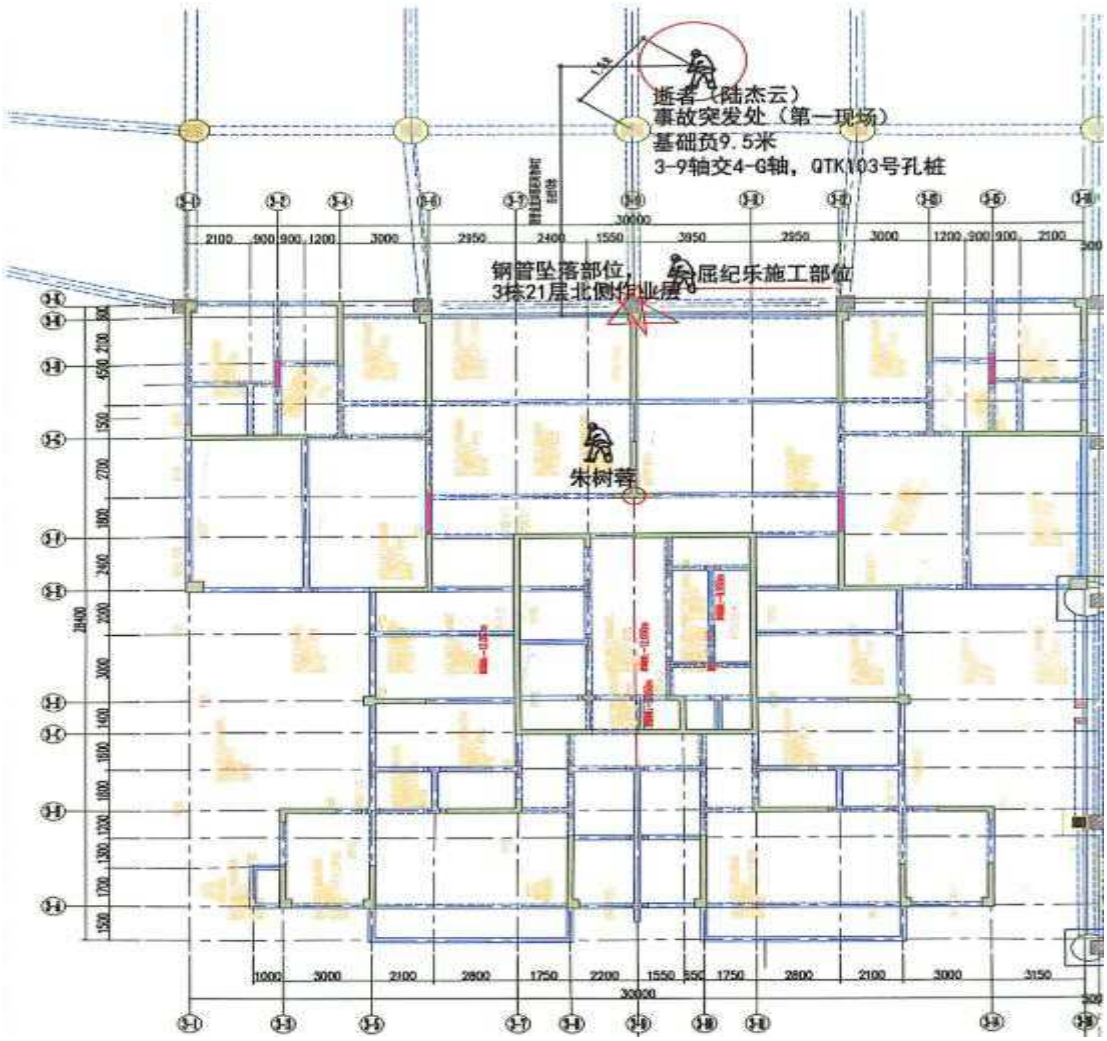
事发现场俯视图

7 时 45 分许，屈某乐发现 21 层 3-9 剪力墙支护使用的钢管与方钢混用，厚度不一致，准备将两根钢管换下来。
