索引号：	11441300MB2E241728/2025-00167	分类：	
发布机构：	惠州大亚湾开发区管委会应急管理局	成文日期：	2025-10-23
名称：	大亚湾霞涌第一小学东侧配套道路工程“6·3”一般淹溺事故调查报告		
文号：		发布日期：	2025-11-21
主题词：

大亚湾霞涌第一小学东侧配套道路工程“6•3”一般淹溺事故调查报告

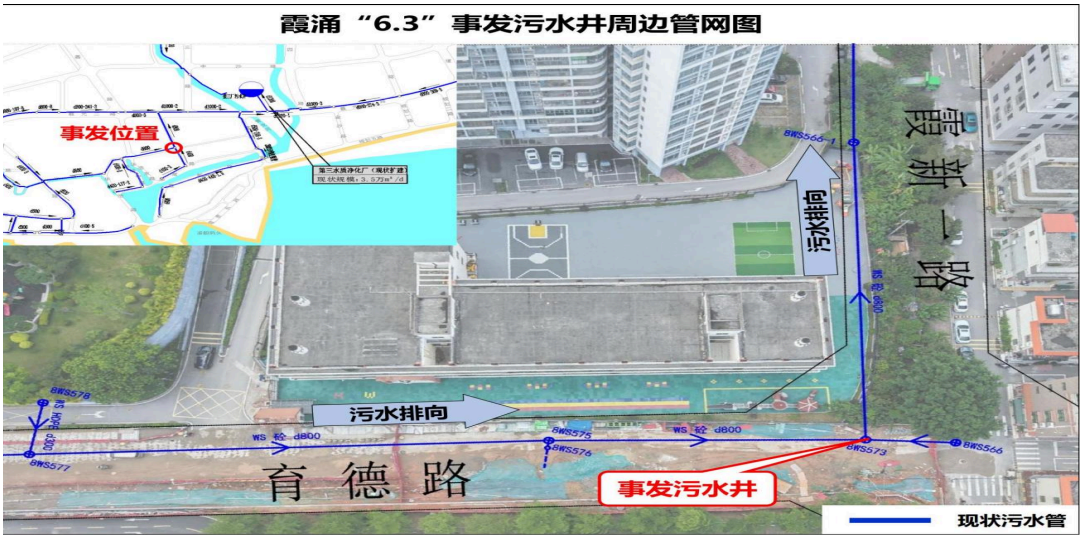
图1 事故位置示意图

事故发生地点位于大亚湾开发区霞涌街道新村育德路一处既有市政污水管网检查井，该事故污水位于霞涌海悦湾二期海丽湾幼儿园东南侧（见图1）。

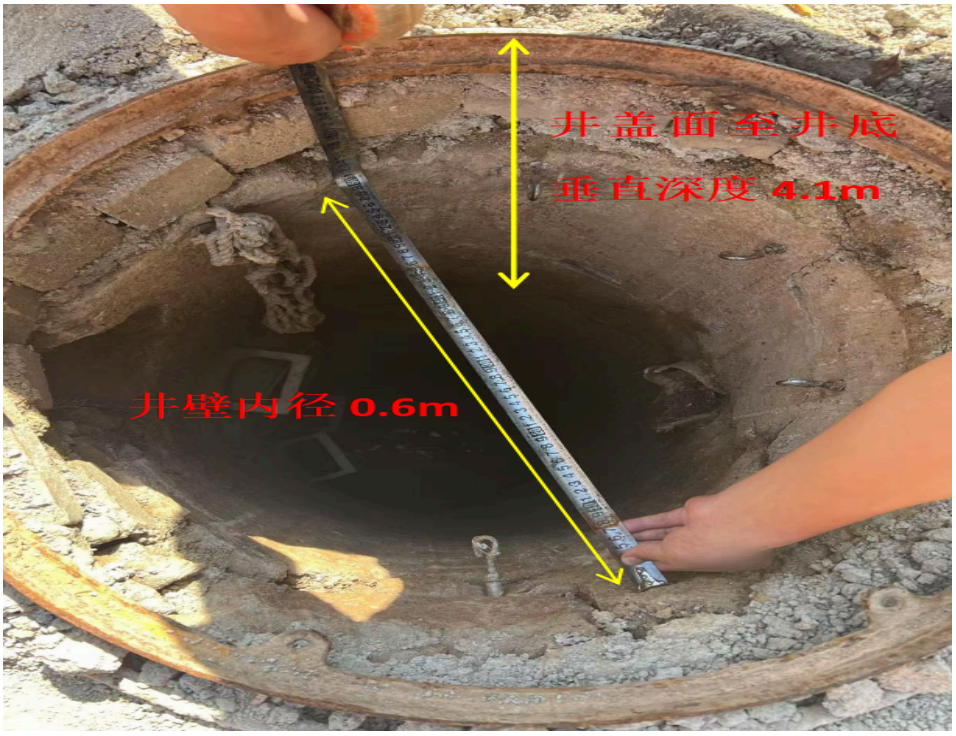
图2 事发区域情况

事故污水井为圆形砖砌结构检查井，井口中心距离西北侧海丽湾幼儿园围墙约3.75米，距离东北水马围挡约6.35m，井口覆盖采用规格尺寸为700*800mm（外径0.8米，内径0.7米）的球墨铸铁井盖。井盖面（与现状地面同高）至井底之间的垂直高度为4.1米，周围未发现有设置有限空间作业辨识标志。该井于2015年建成，连接管线是正在运行的污水主管，管径为800mm的波纹管。见附图2。

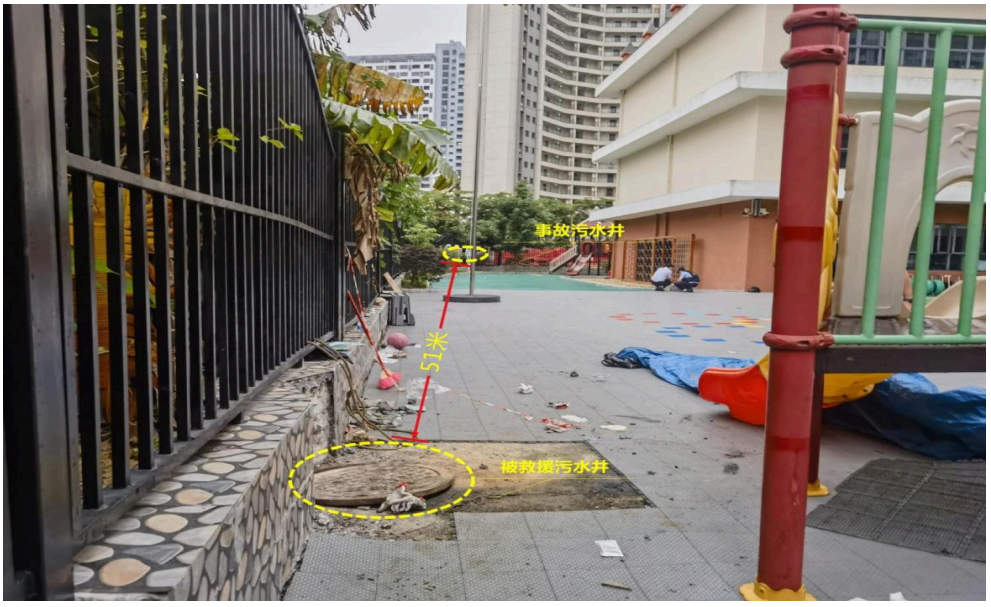
图3 事故污水井情况

井壁采用浆砌水泥砖砌筑，内径为0.6米，内侧抹灰，无发现异常附着物，表面较平整光滑。井壁内有预埋U型钢爬梯，间距约0.47米，现场未发现其他设备设施。见附图3。

6月12日事故污水井勘验显示井内水流湍急且无异味。为准确还原事故时状态，特于18:40–19:00（与事故发生时段相同）使用专业仪器复测，结果显示：井内水流流速为0.051米/s，且未检出硫化氢、一氧化碳等有毒有害气体。
