安全事故调查报告

柳州万达广场投资有限公司“7•3”触电事故调查报告

发布日期：2023-08-24 09:45　来源：城中区应急管理局

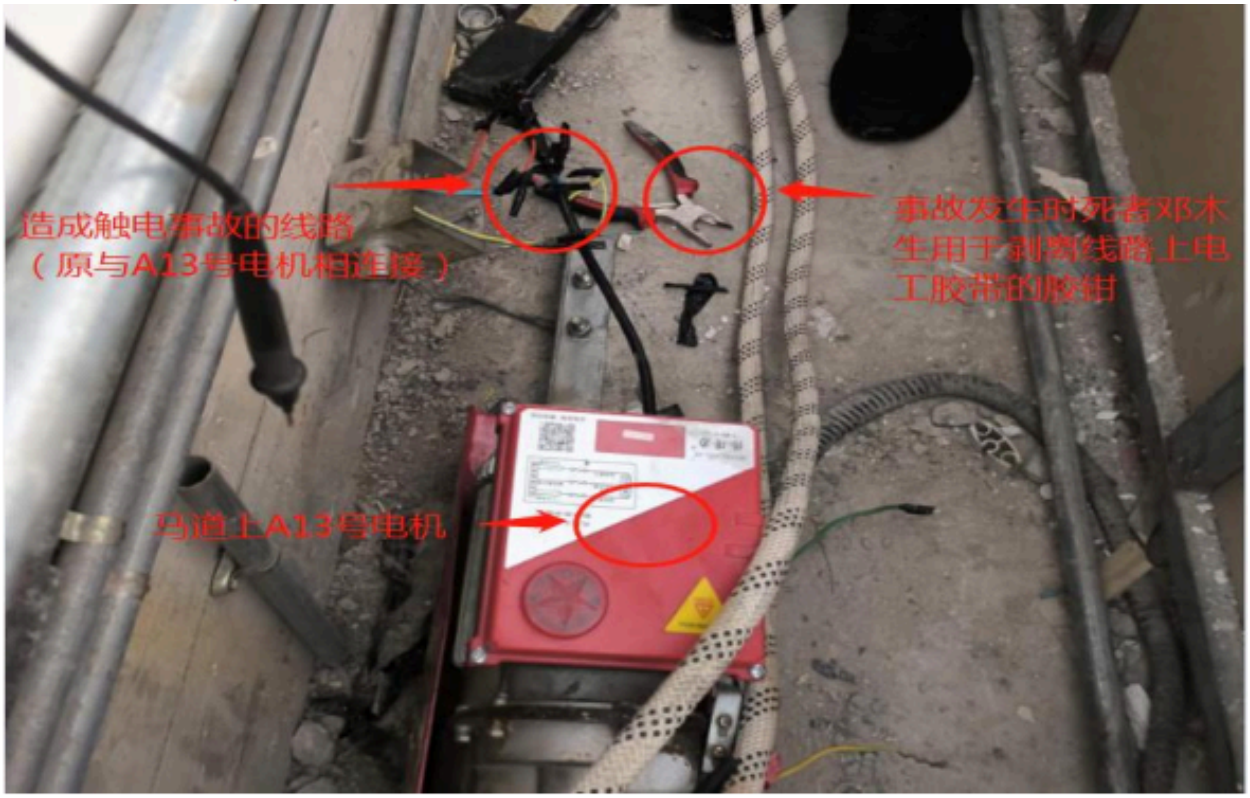
事故发生地位于柳州市城中区东环路256号万达广场四楼1#圆天面维修马道A13电动葫芦电机处(见图1、图2）。

图 1　事故发生所在地 4 楼 1#圆天面马道基本情况
