# 扬州钢龙彩虎钢结构有限公司“7•18”一般高处坠落事故调查报告

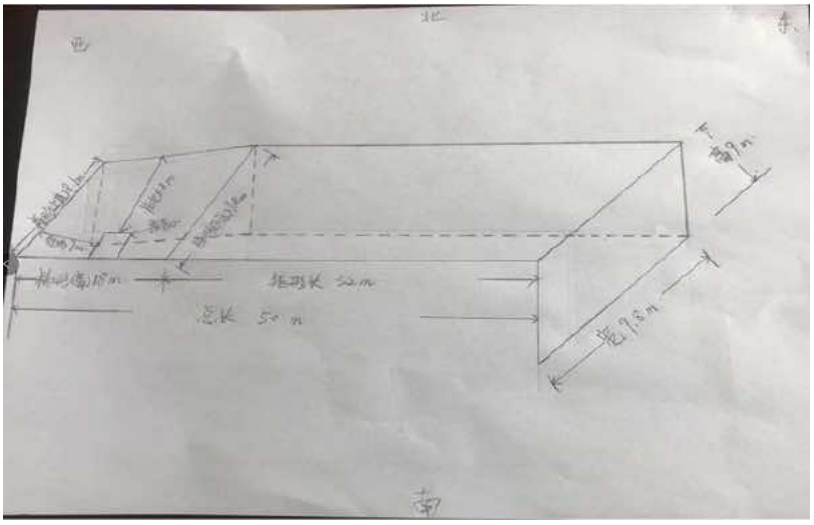
图一：二灰厂材料大棚搭建工程示意图(手绘)

3、工程概况：二灰厂材料大棚搭建工程位于交通工程处水稳站（又称：二灰厂）处，主要用于对水稳站材料大棚进行扩建，扩建位置为1号2号料仓上方,从东到西梯形部位长18米，上底8.6米，下底9.8米；从西到东长方形部位长32米，宽9.8米，从地面到大棚顶高9米。总建设规模480㎡，经核查该工程未办理《建筑工程施工许可证》。
