盐湖区安邑街道鑫马央璟建筑工地“8・22”一般高处坠落事故调查报告

盐湖区人民政府事故调查组

2026 年 3 月

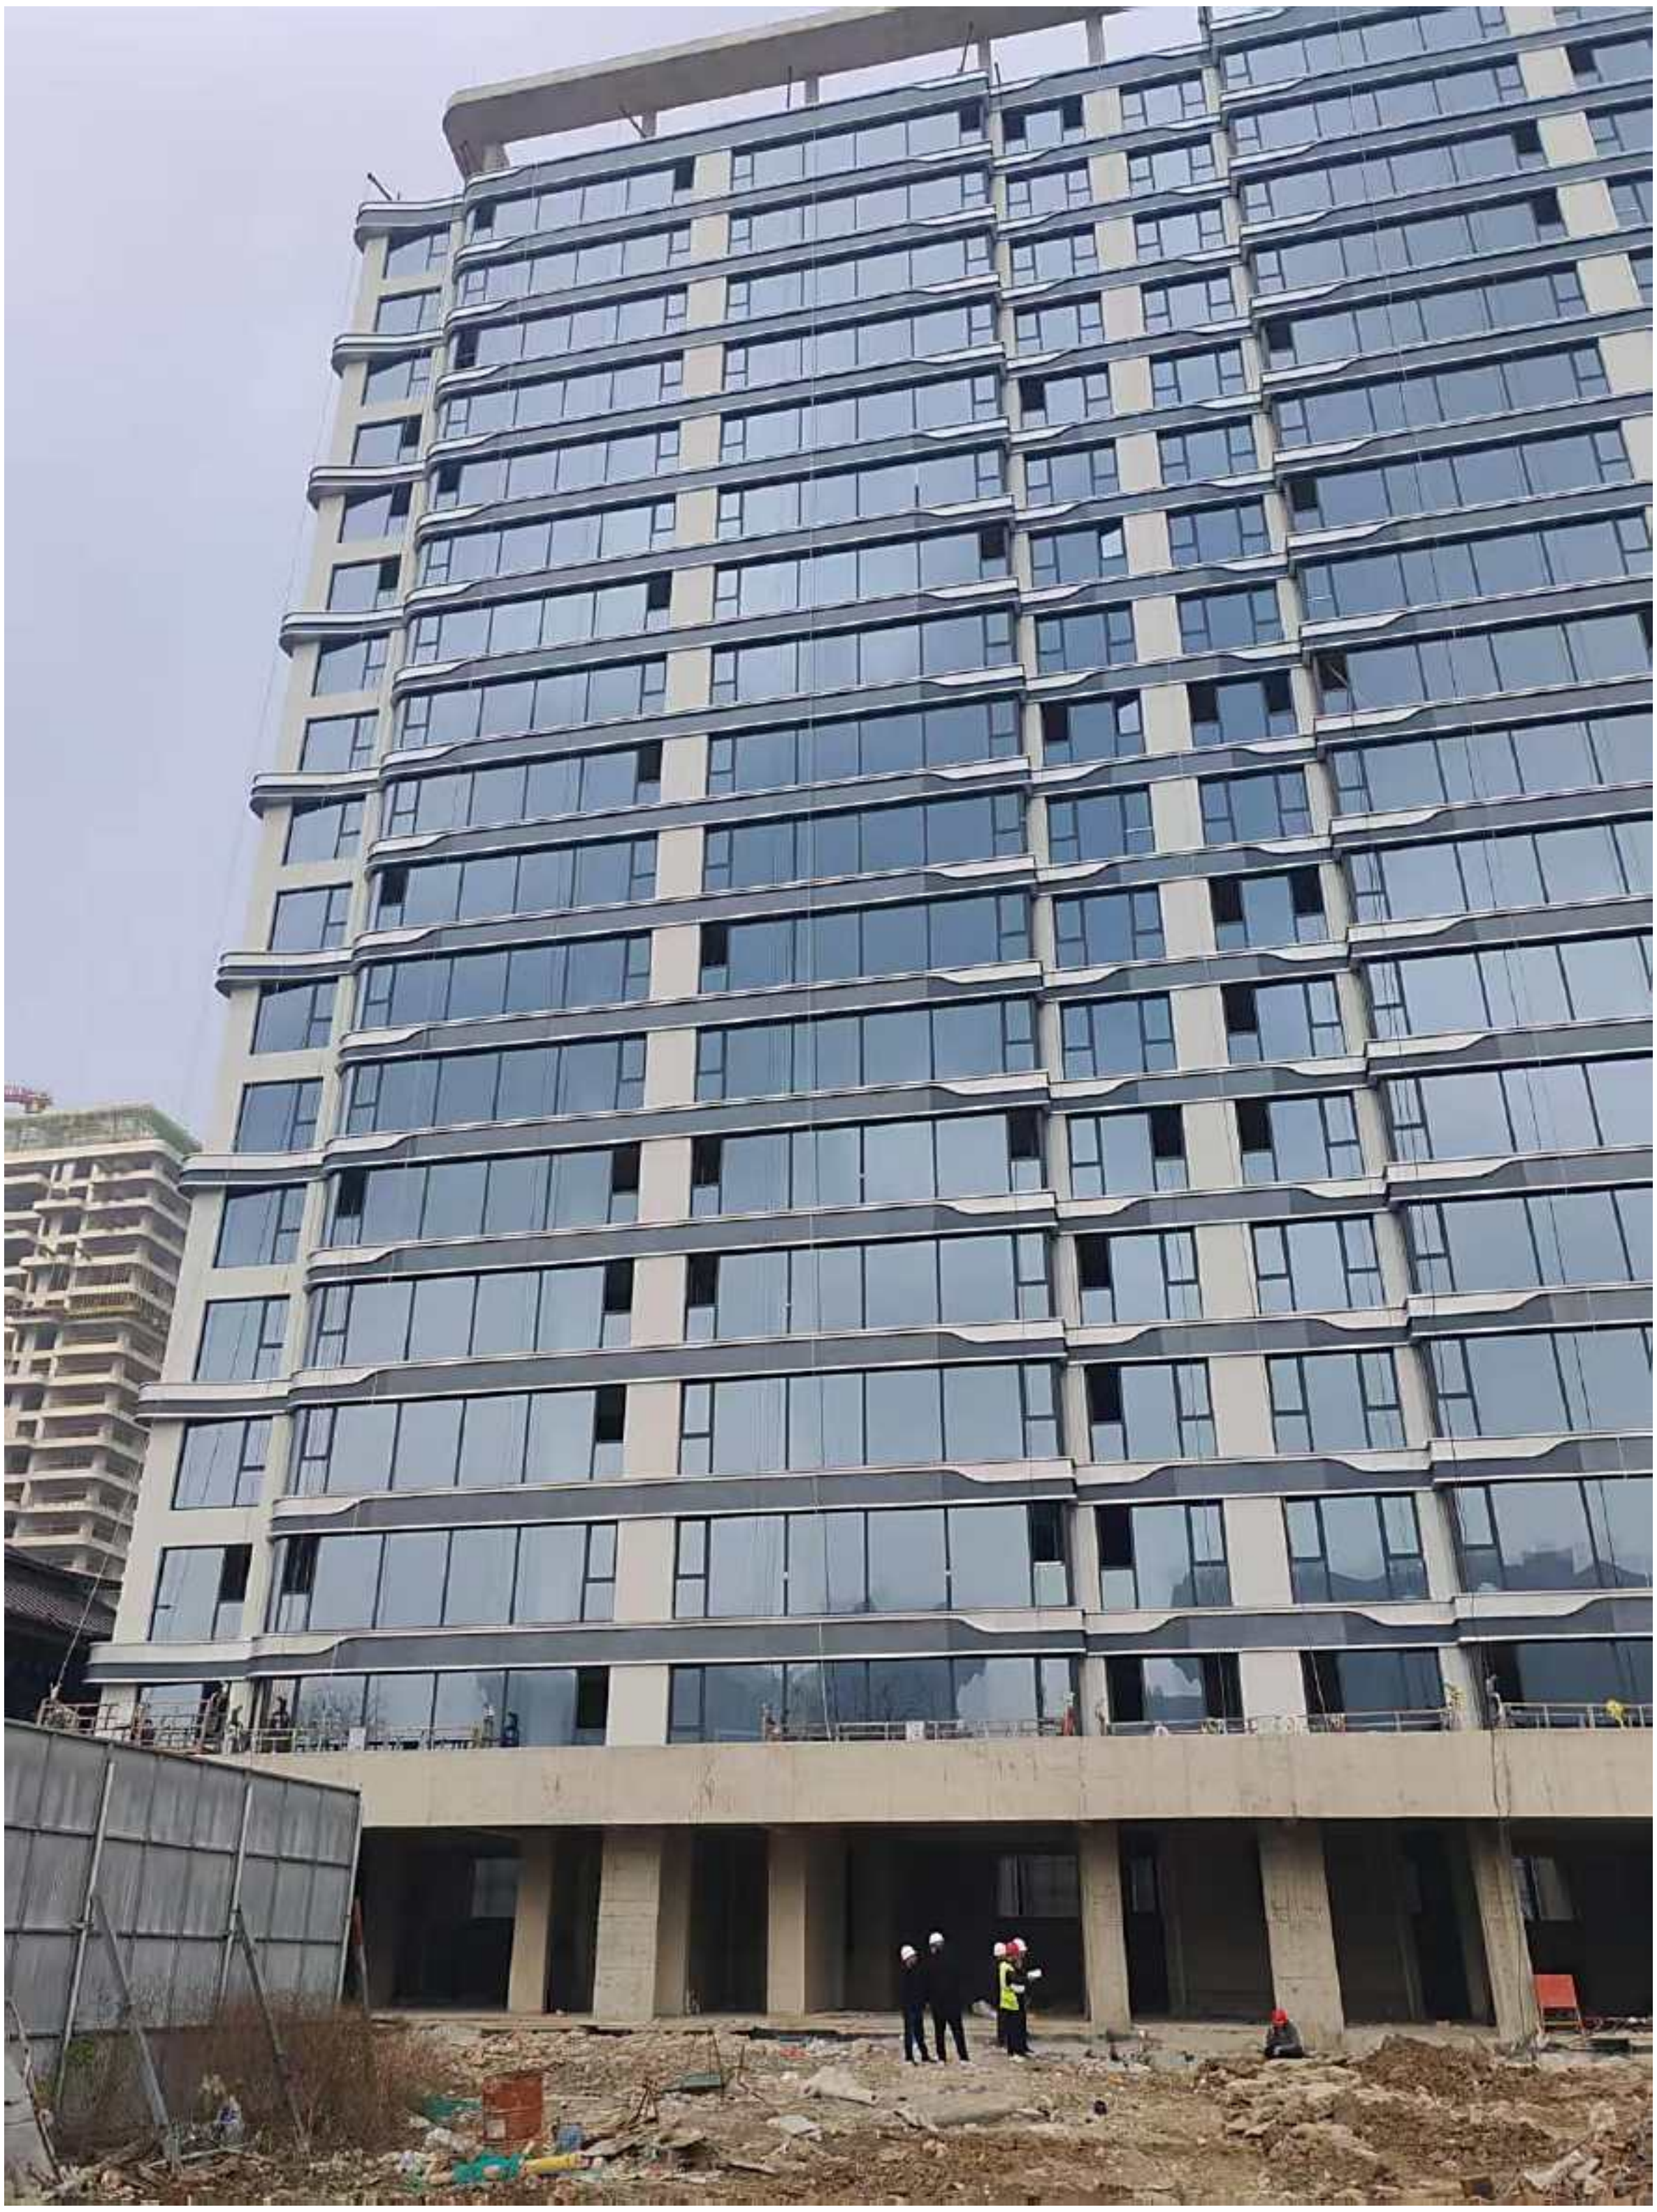
图 2 已施工完成的 2#楼

事故现场位于运城市盐湖区安邑街道办事处辖区内“鑫马央璟C区”项目施工现场，人员掉落位置位于2#楼西单元南侧施工升降机下方。现场勘查时，施工升降机已经拆除，1001室已经施工完成，根据询问谈话笔录和现场实际推断事发状态。

1001室阳台距离地面高度在28m左右。

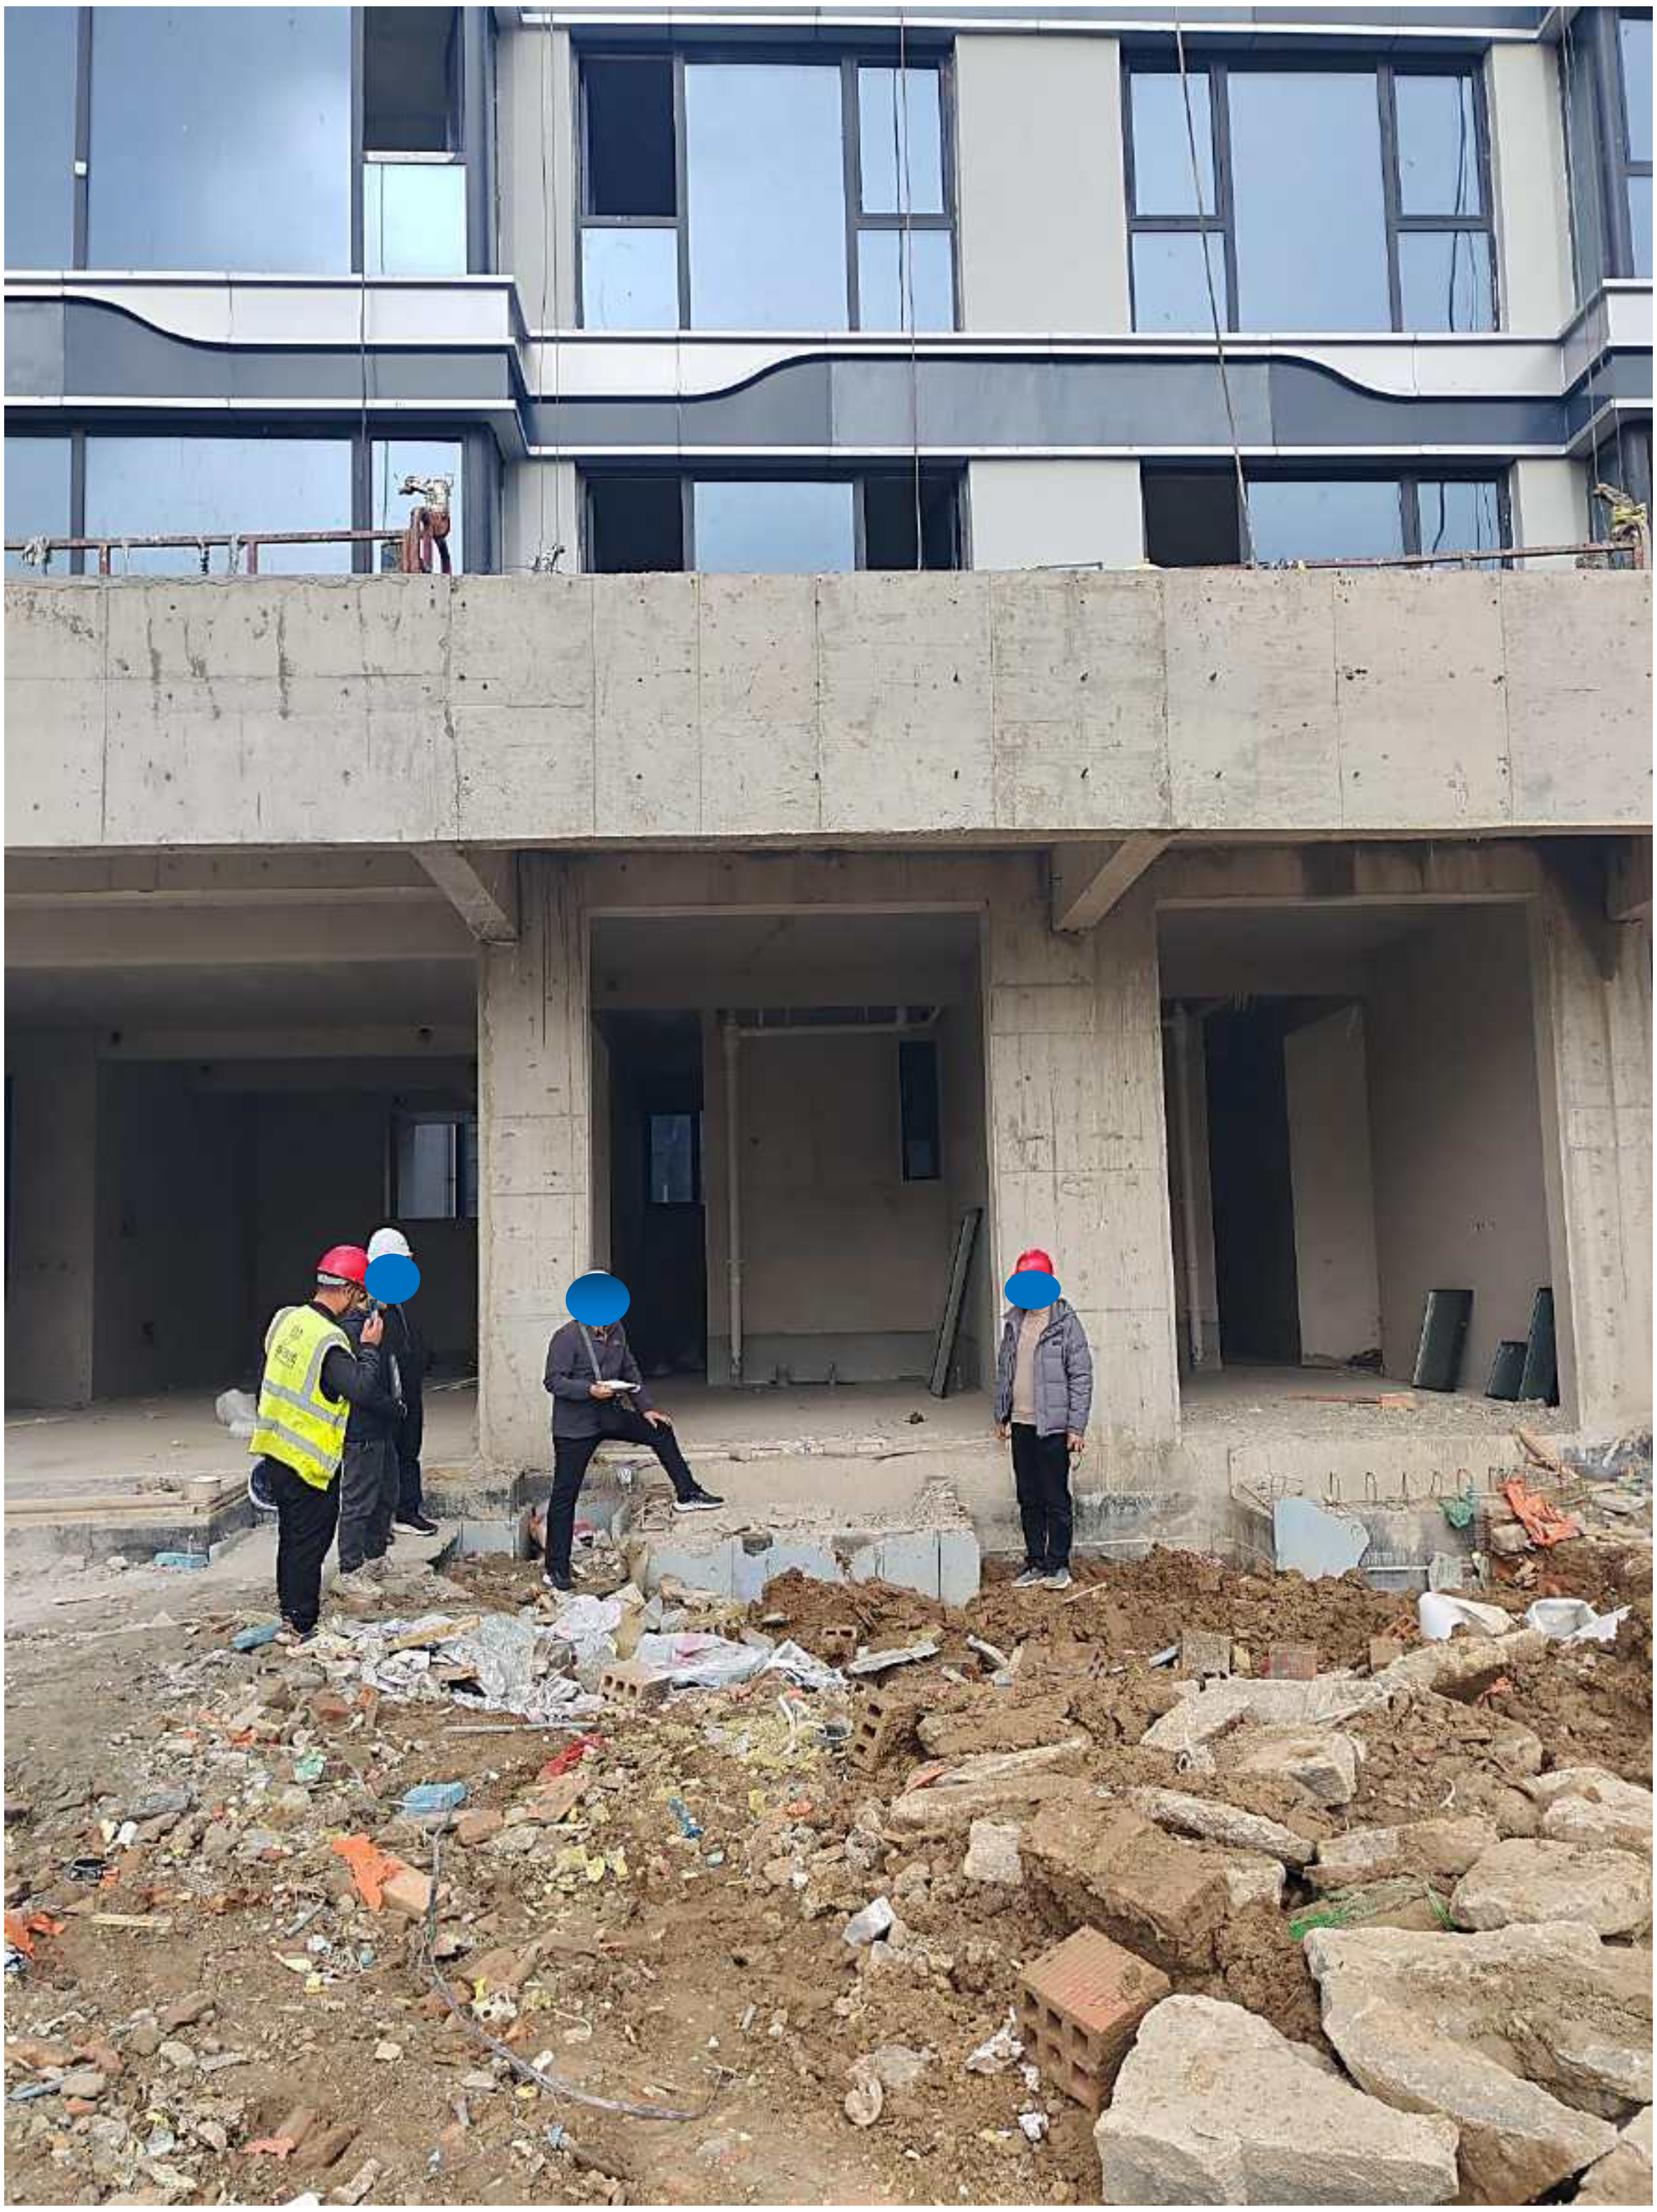
图 4 人员掉落地点现场指认

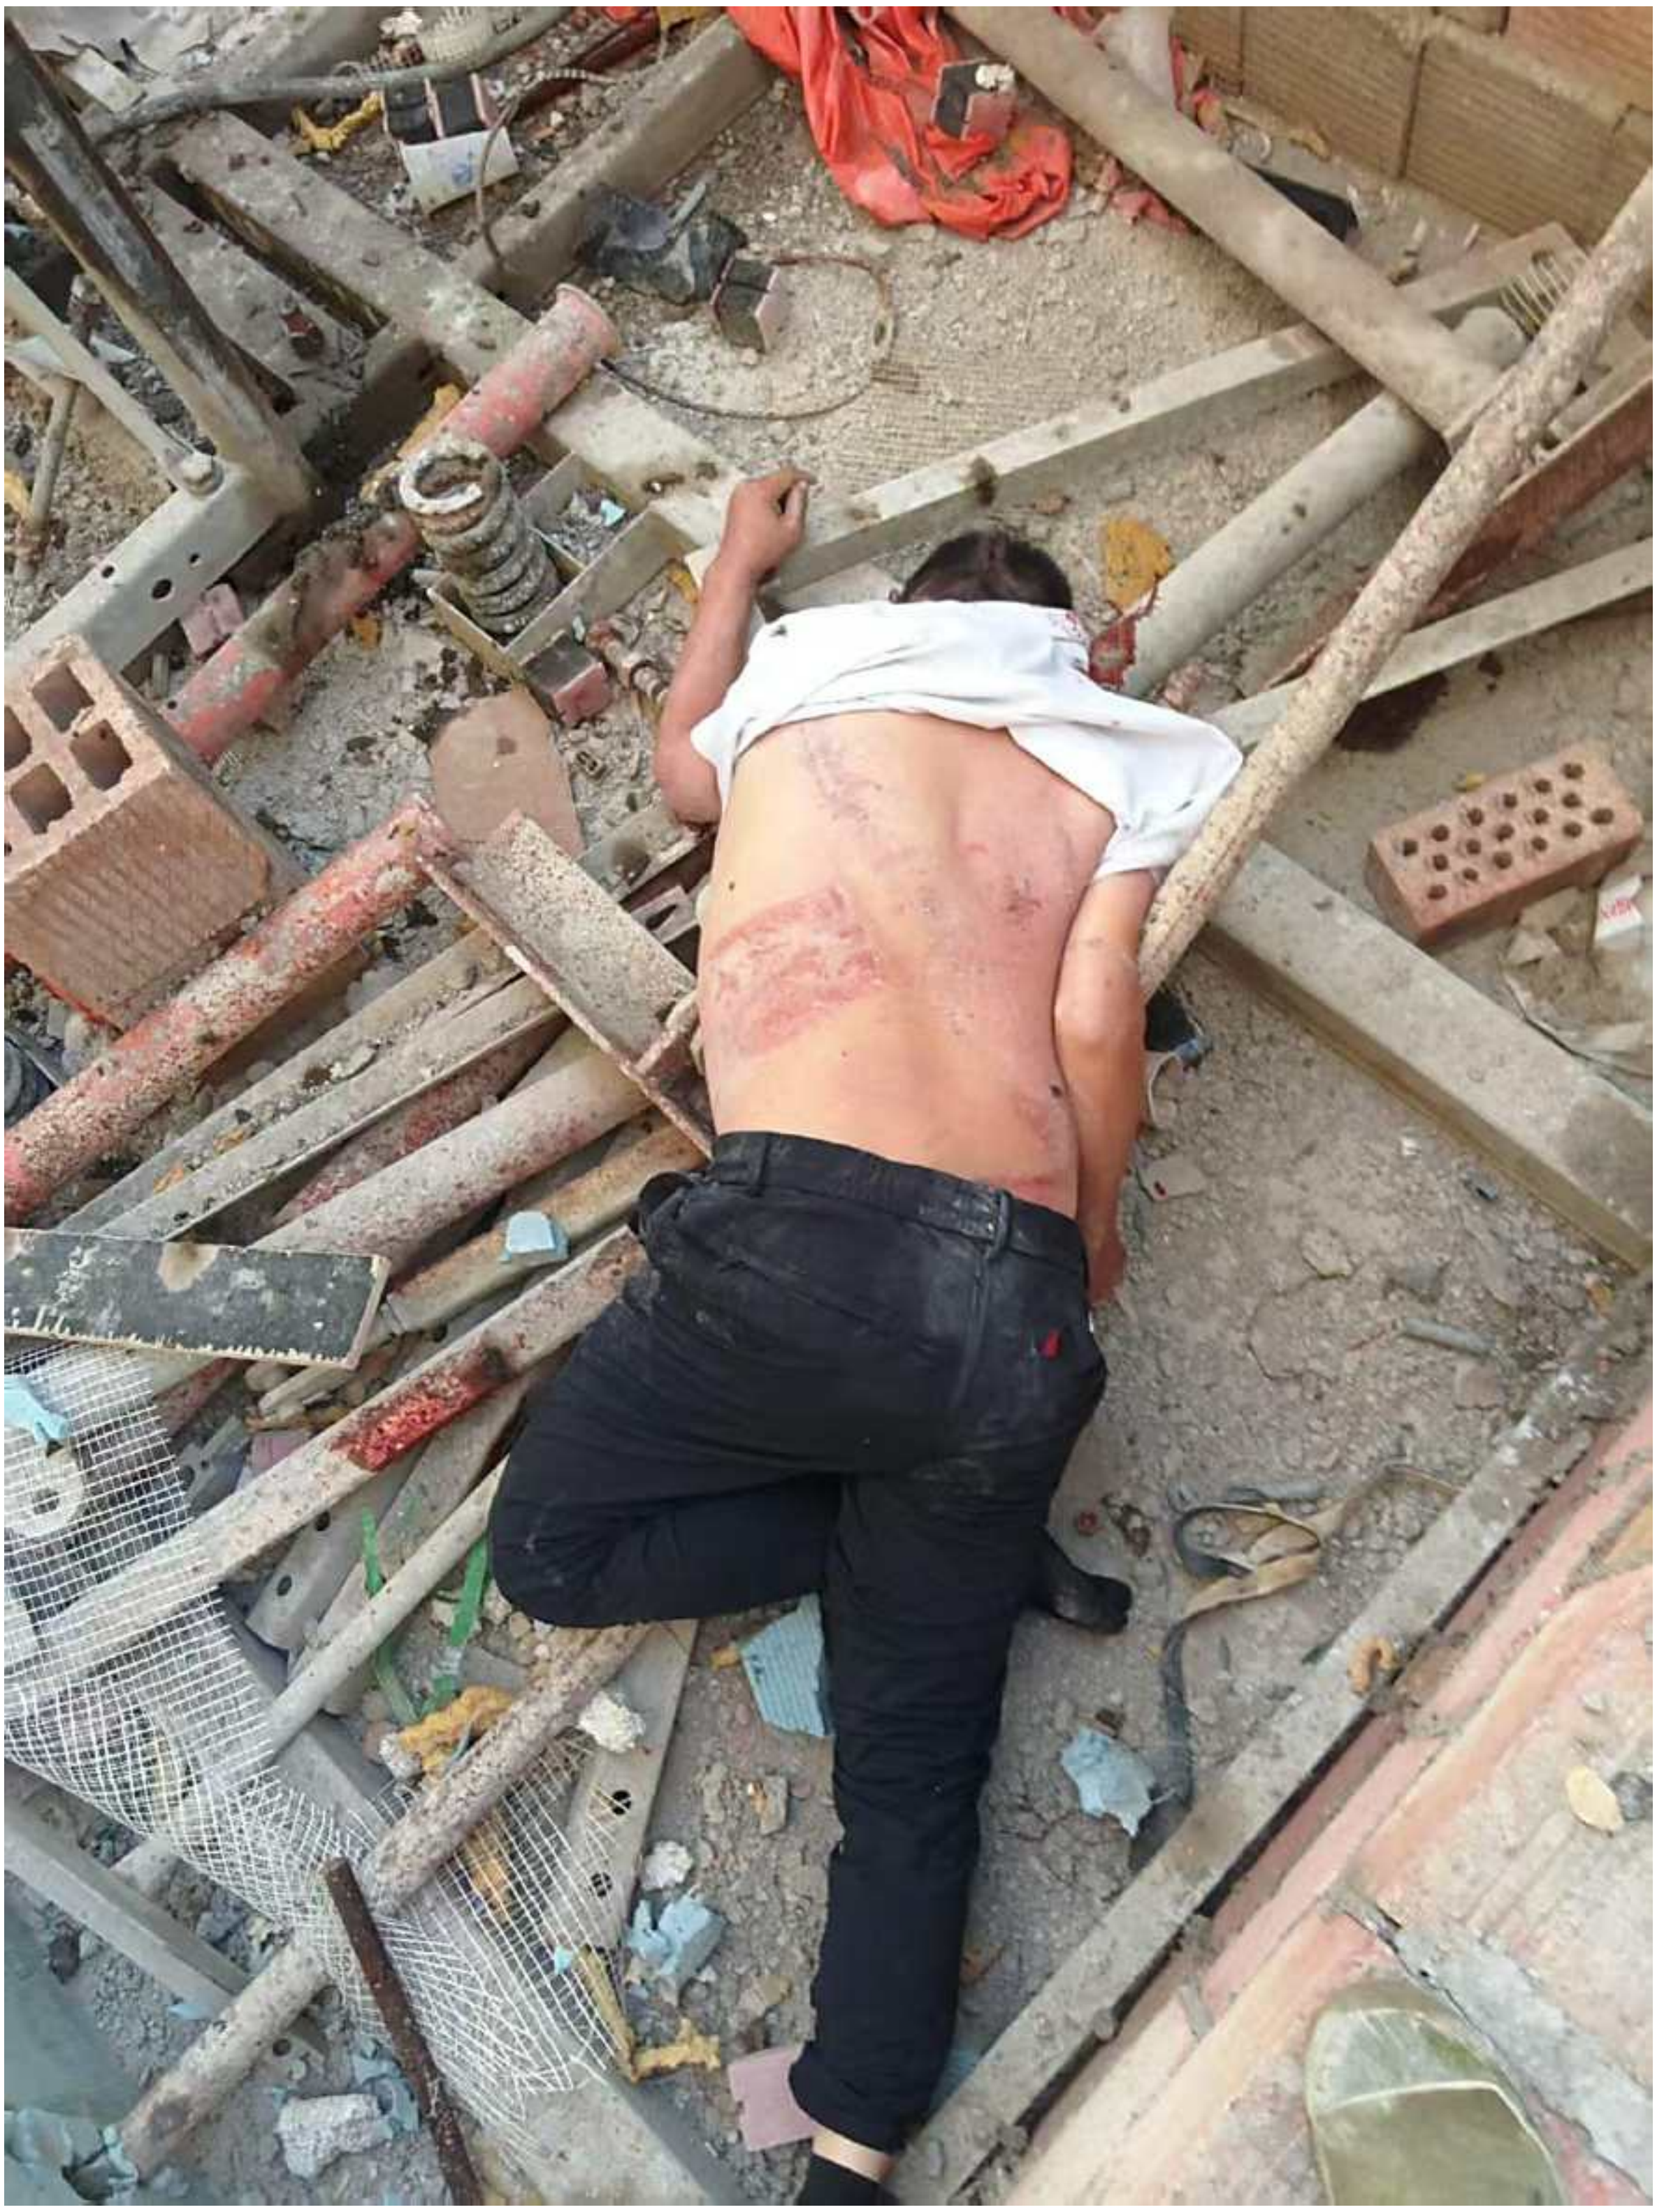
图 5 现场救援人员拍摄的人员受伤情况

依据运城市中心医院提供的《居民死亡医学证明（推断书）》，彭某军直接死亡原因为颅内损伤。

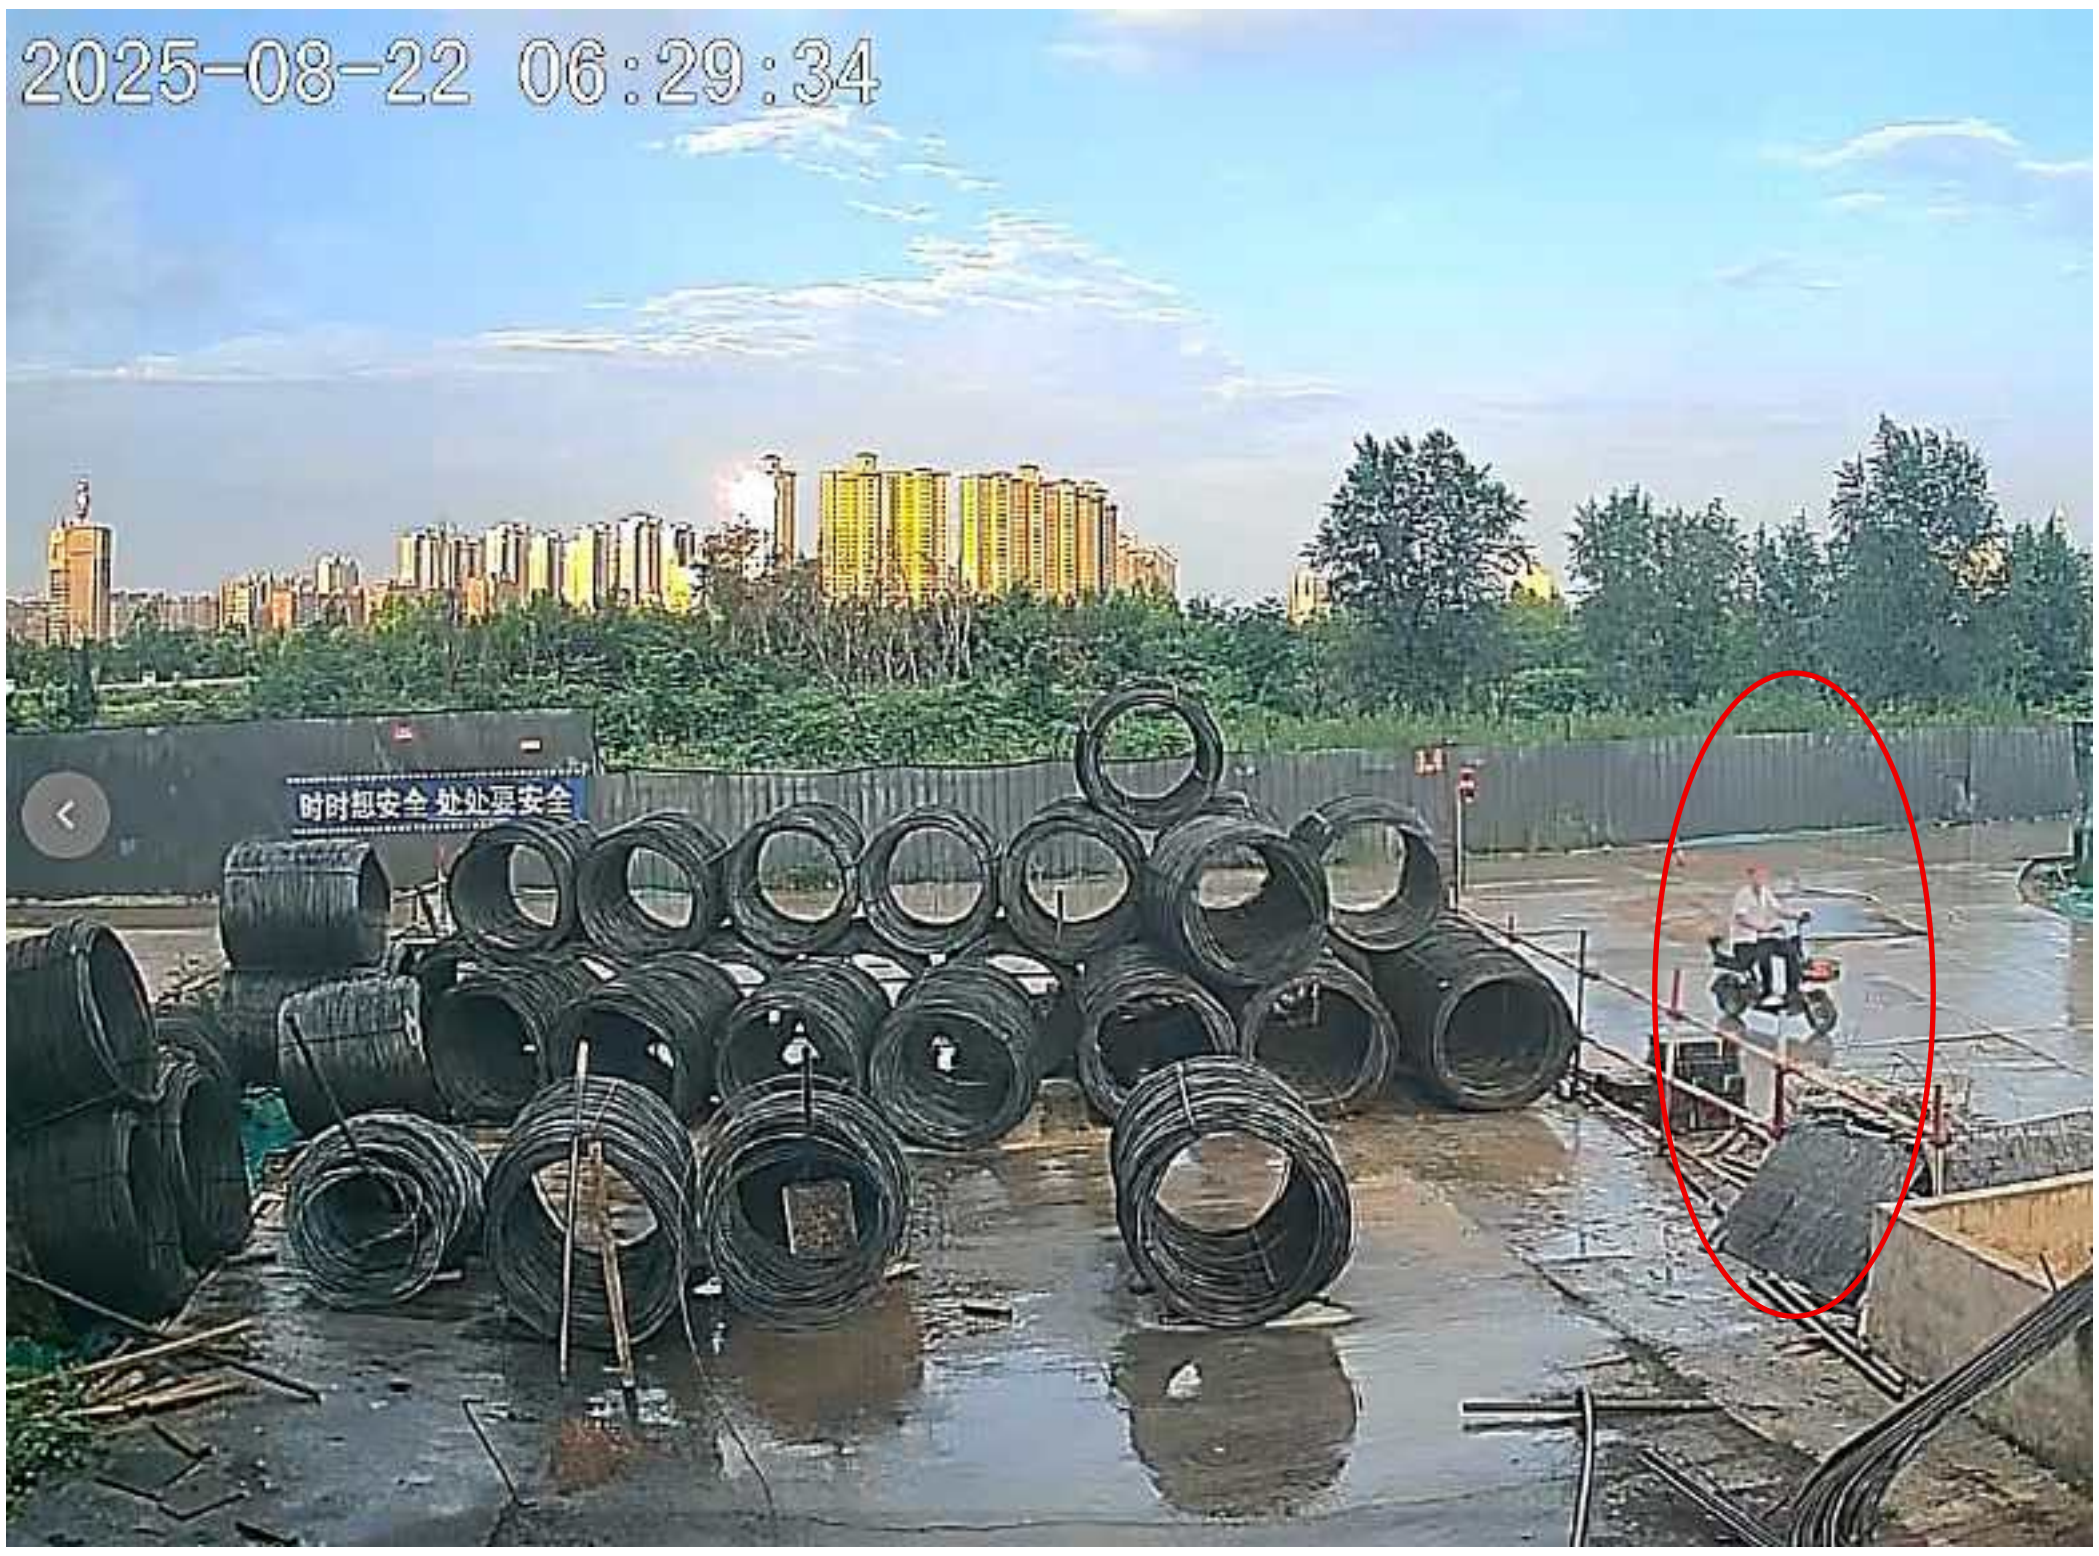
8月22日6时29分许，彭某军（山西军娟装饰有限公司法人）从北门进入施工现场，使用自带的施工升降机电控箱钥匙，打开2#楼西单元施工升降机电控箱，操作施工升降机西侧吊笼升至10楼，施工升降机停止后，在未放下吊笼内翻板的情况下，打开10楼进料防护门，通过阳台跨越进入1001房间对欲清理物料进行查看，随后返回阳台，在跨越至施工升降机吊笼过程中，不慎从施工升降机与2#楼之间西侧间隙中掉落至地面。

图 6 彭某军进入项目现场

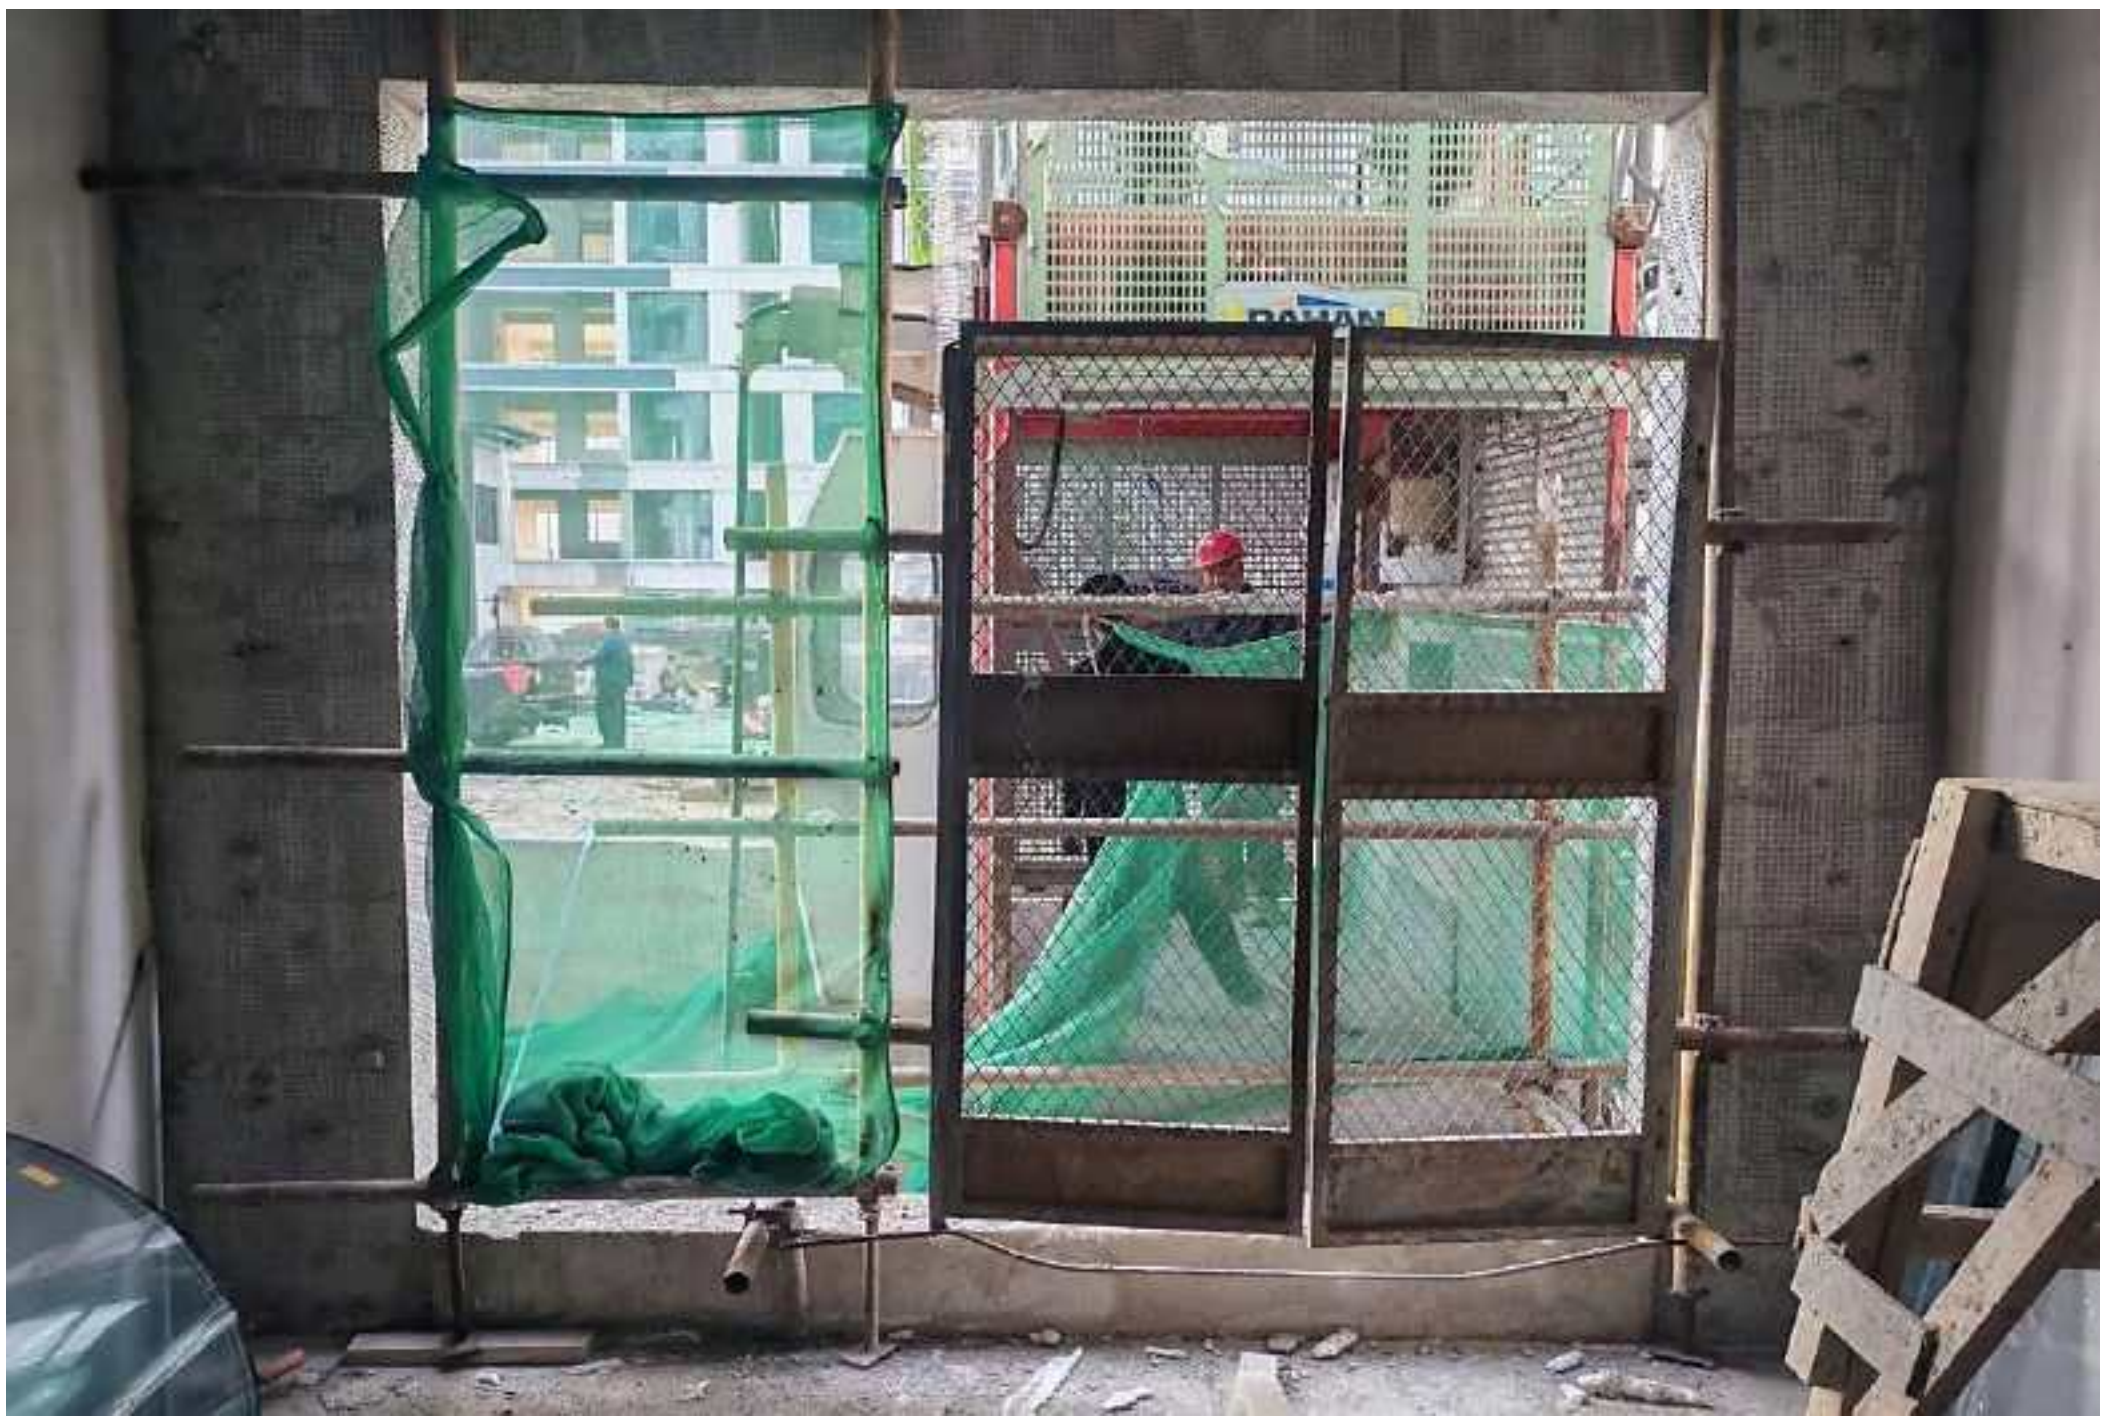
图 7 项目经理王某鳌回忆事发时 10 层施工升降机搭建情况

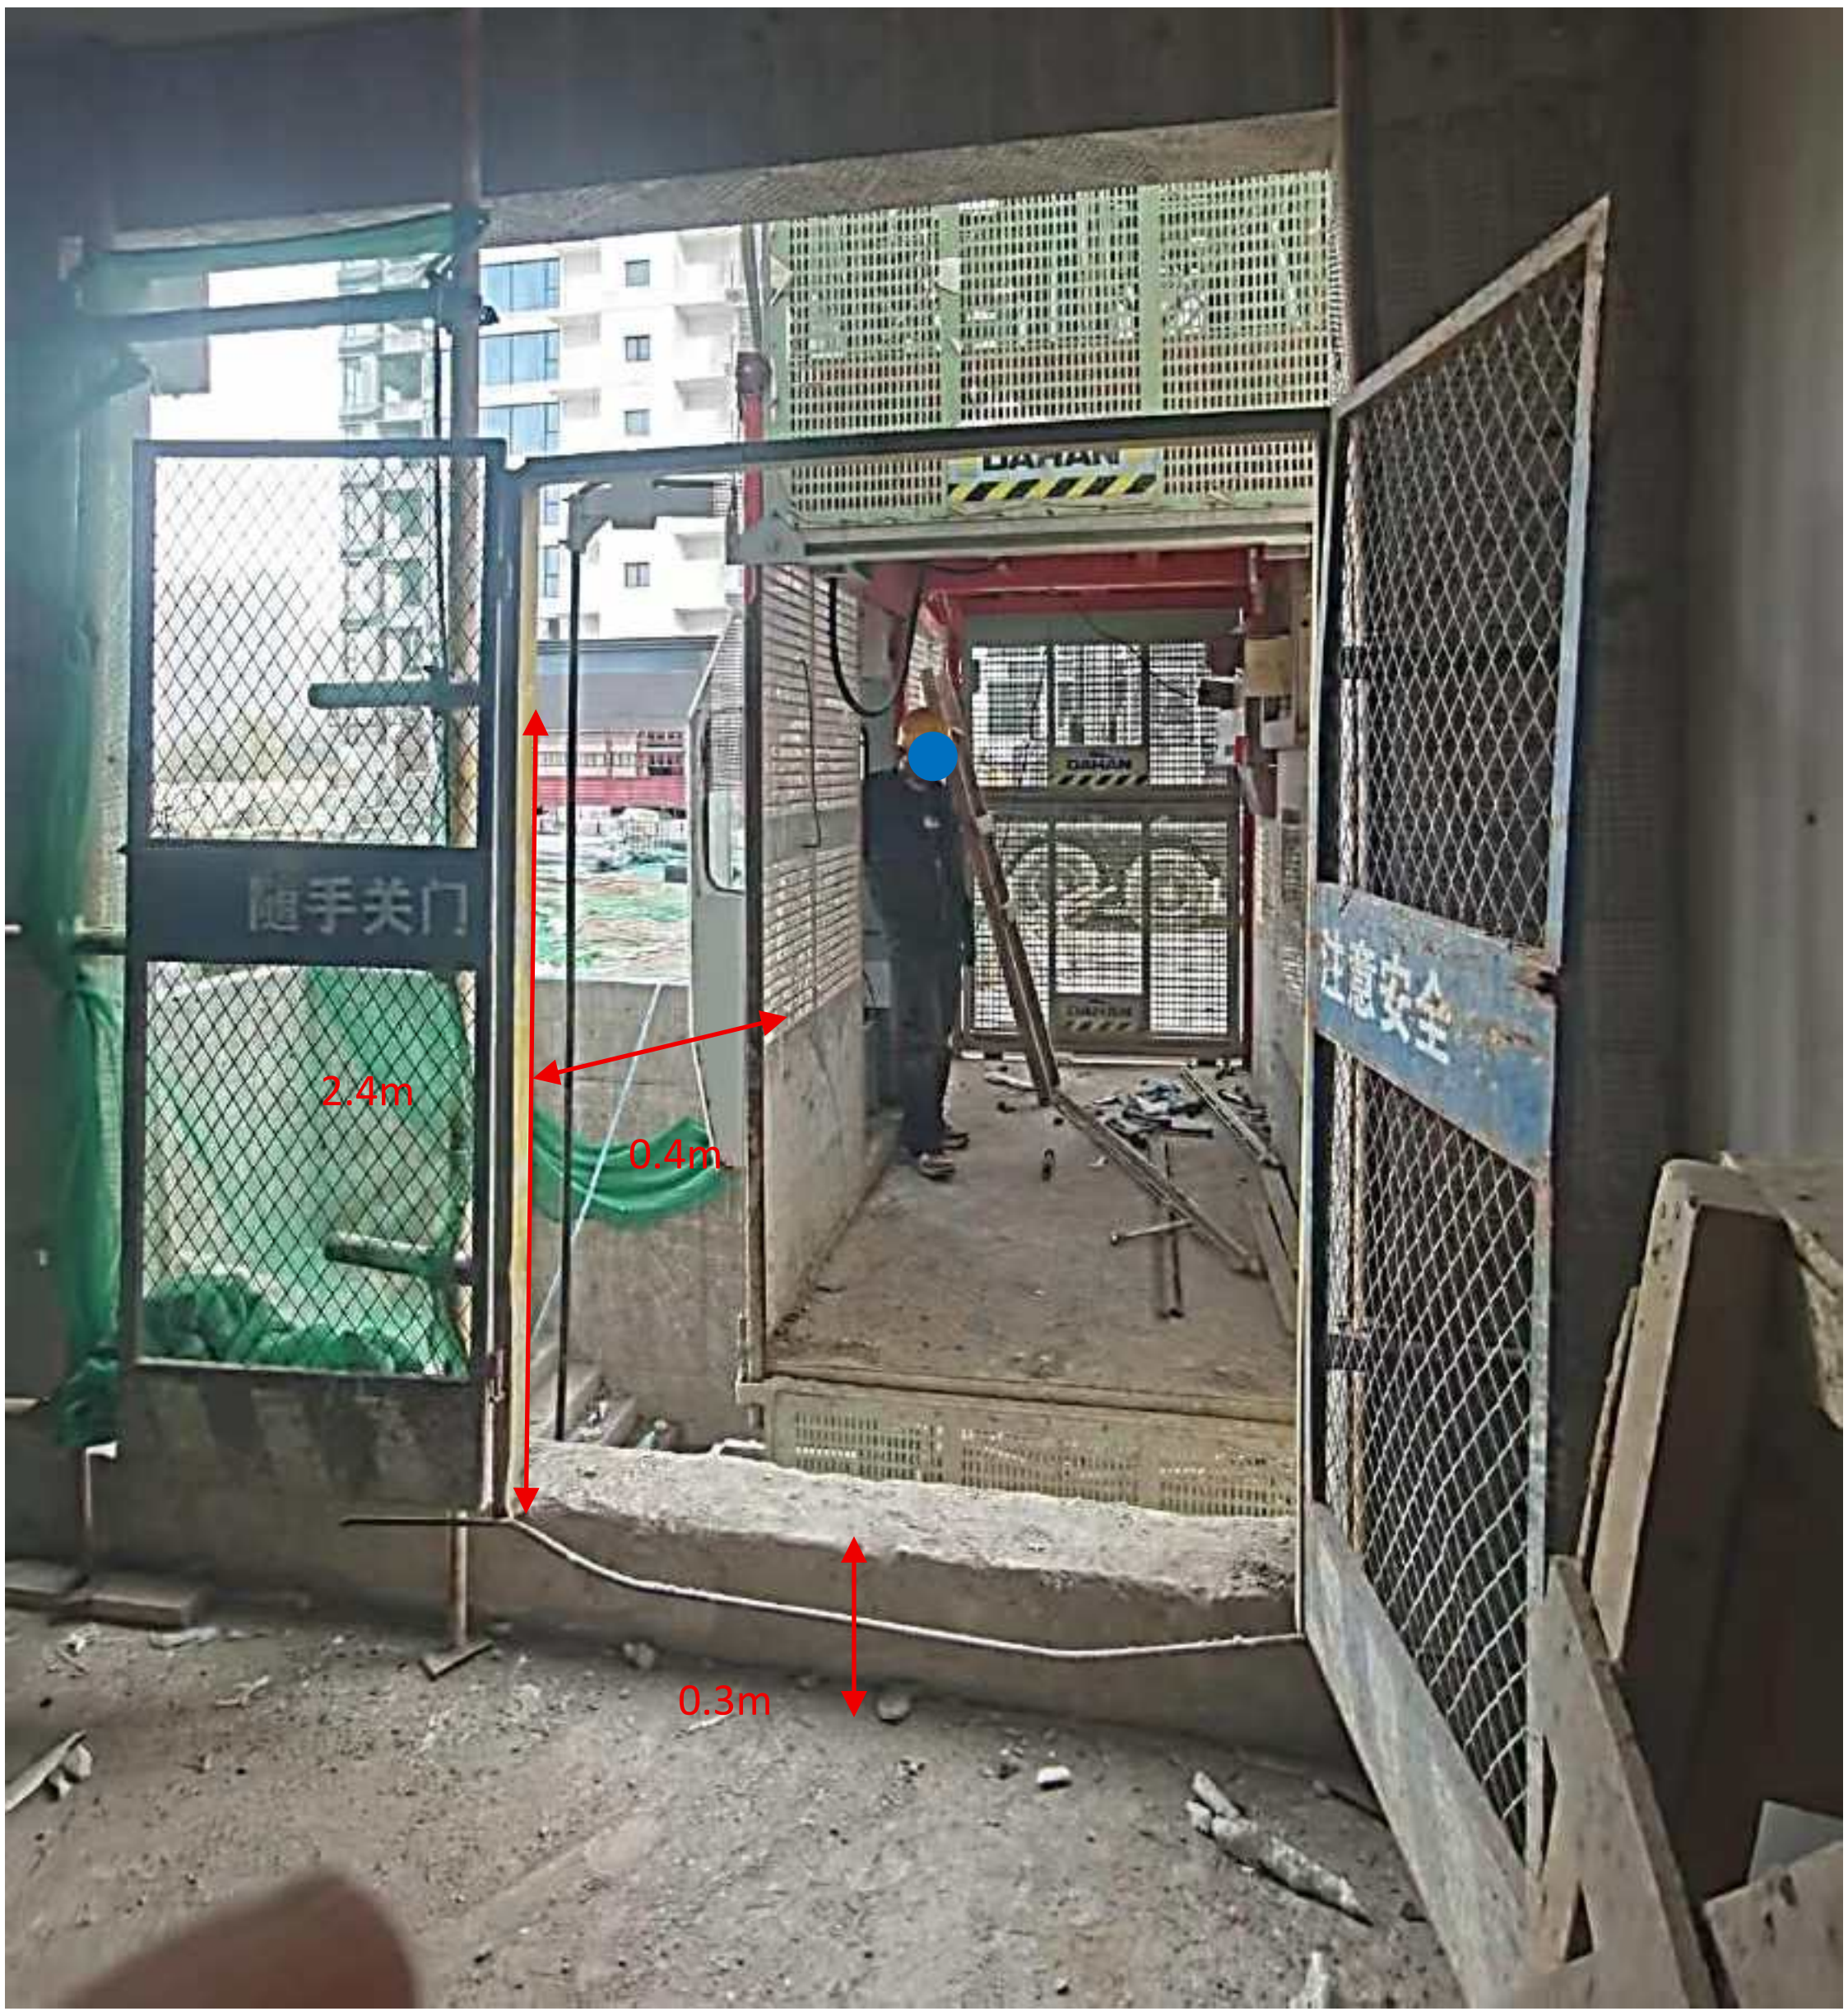
图 8 东侧吊笼布置模拟图（出事地点为西侧吊笼）

施工升降机西侧吊笼通过翻板（长1.4m，宽0.35m）与作业平台相连，方便人员与物料进出，吊笼与作业平台西侧有一宽0.4m，长2.4m孔洞，事发时，吊笼上翻板未进行正确放置。
