盐湖区安邑街道鑫马央璟建筑工地“8・22”一般高处坠落事故调查报告

盐湖区人民政府事故调查组

2026 年 3 月

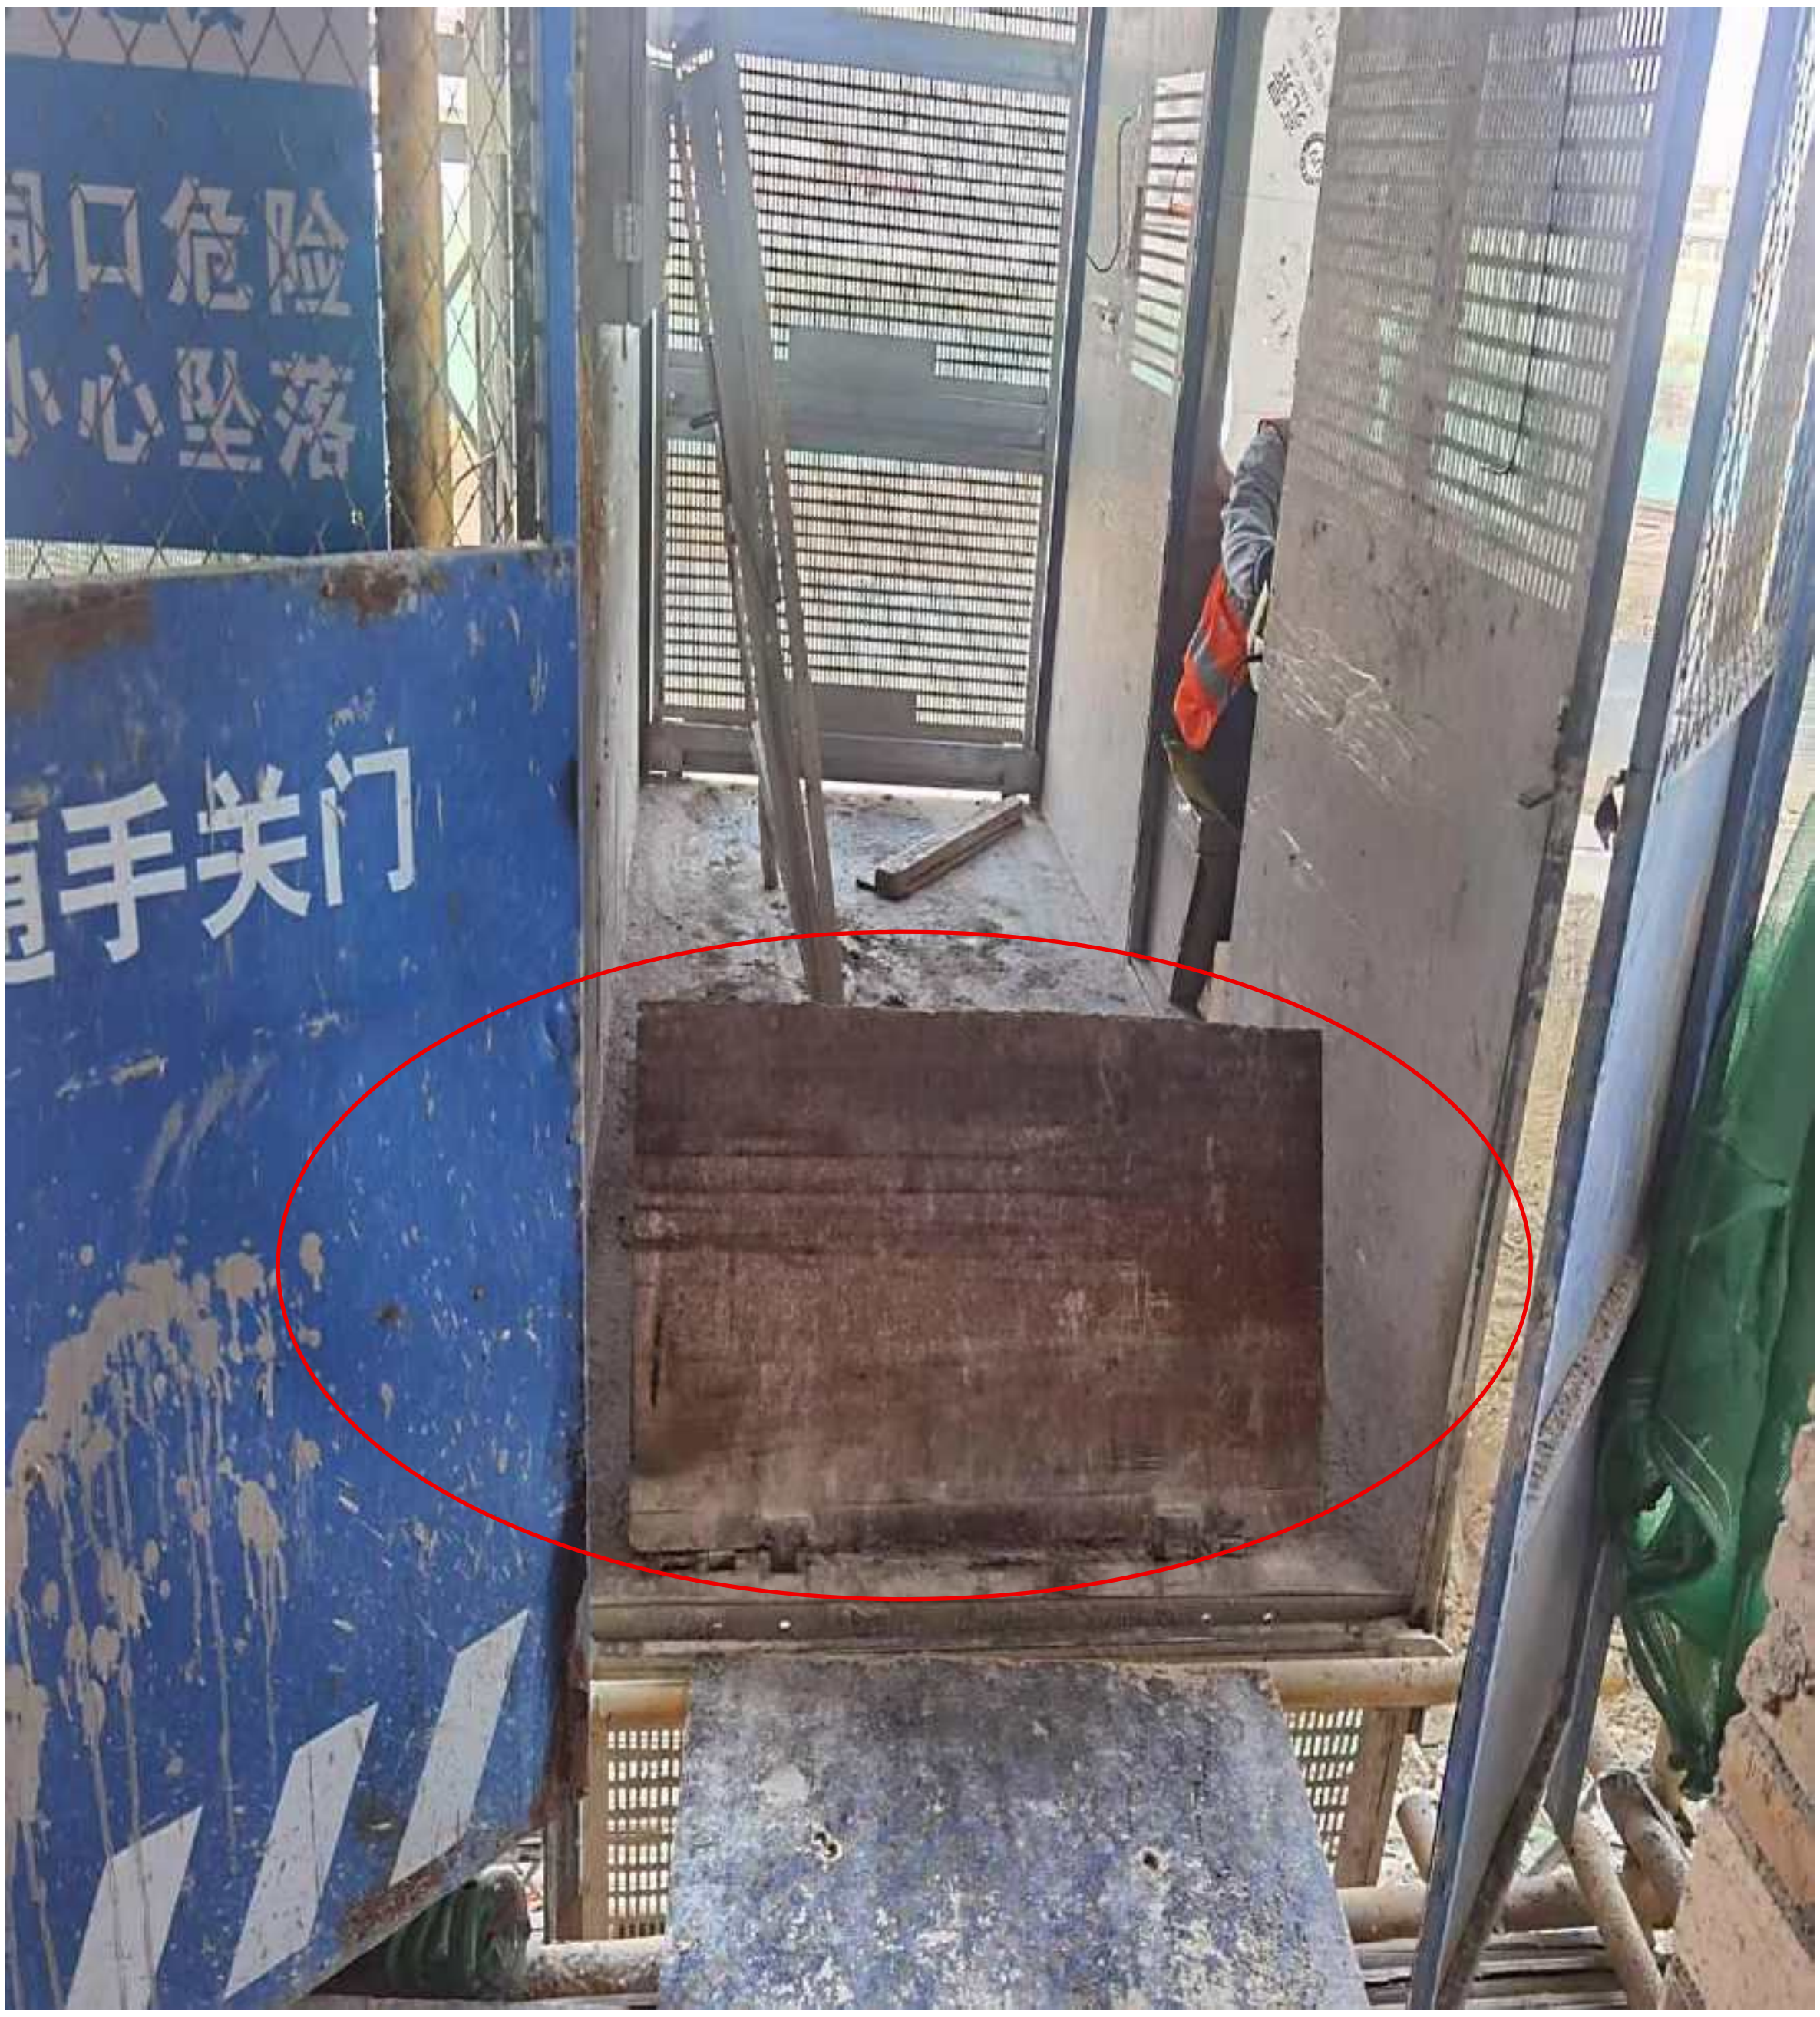
图 9 施工升降机吊笼上供人员及物料运输的活动板（翻板）

1.彭某军未取得“建筑起重机械司机（物料提升机）”特种作业操作资格证书，不具备施工升降机使用专业知识，在通过施工升降机西侧吊笼进入10层作业平台时未将吊笼上翻板正确放置。

施工升降机西侧吊笼通过翻板（长1.4m，宽0.35m）与作业平台相连，方便人员与物料进出，吊笼与作业平台西侧有一宽0.4m，长2.4m孔洞，事发时，吊笼上翻板未进行正确放置。

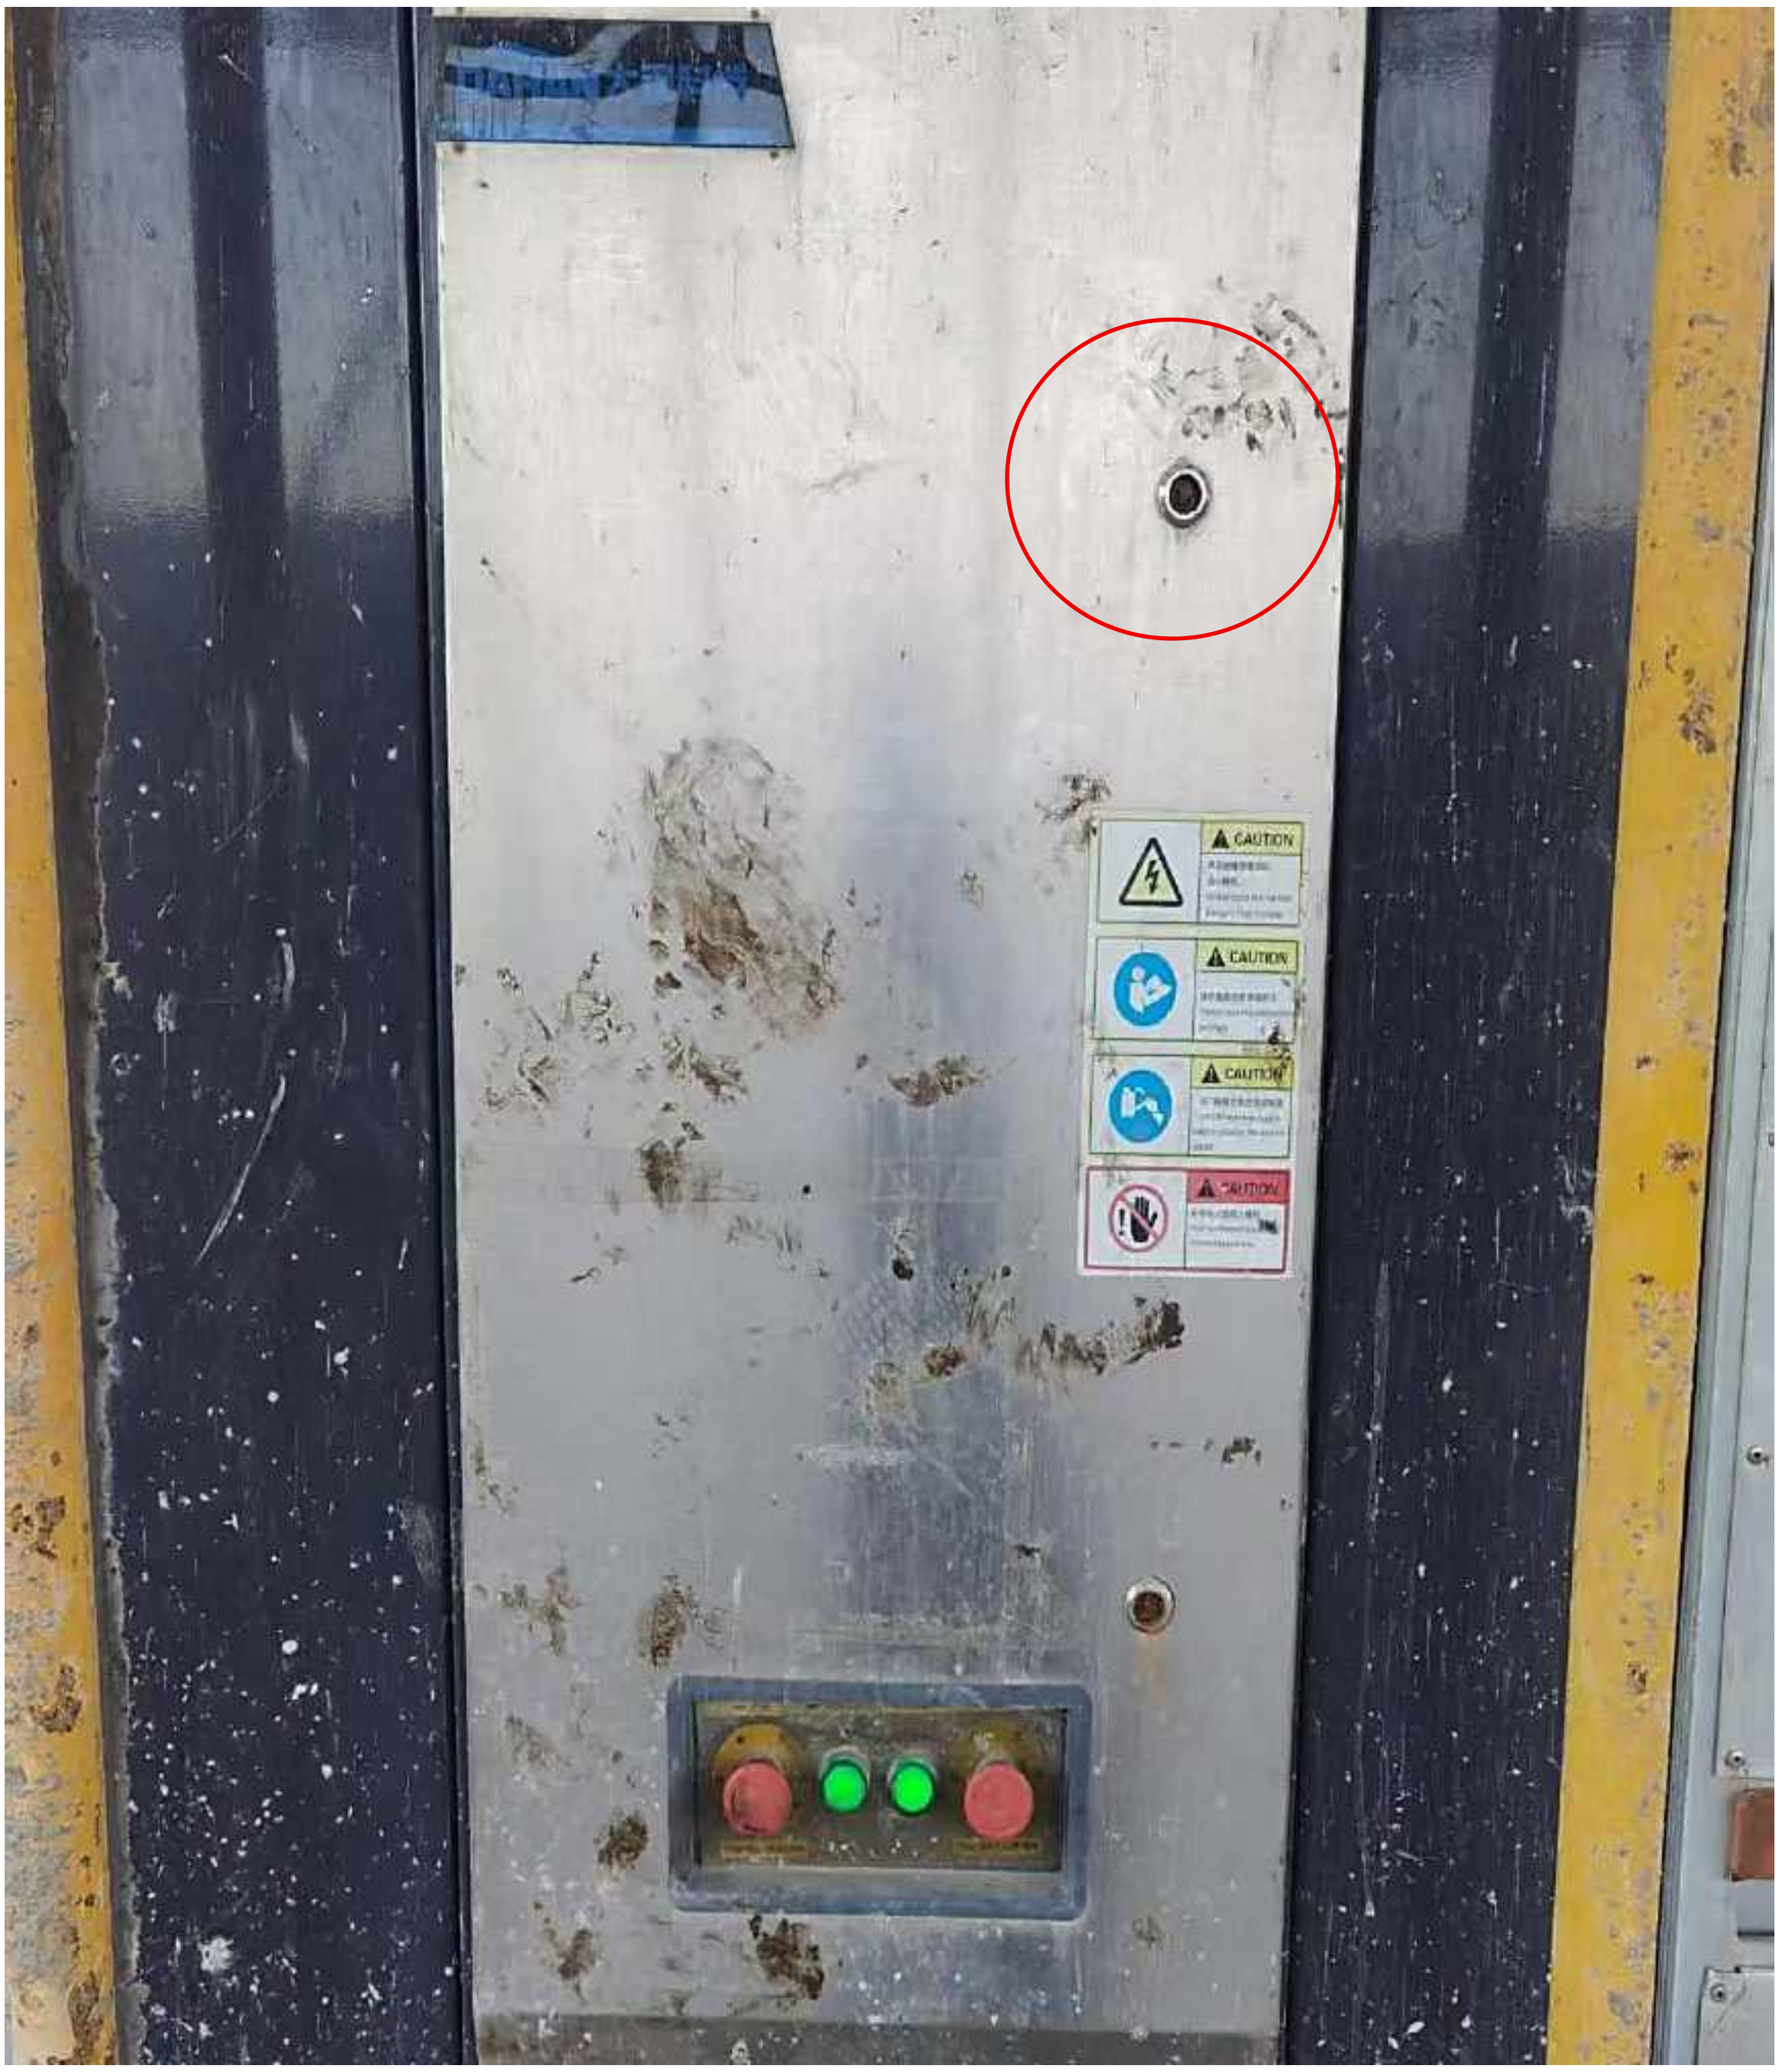
图 10 施工升降机开关箱上的门锁

施工升降机开关箱钥匙为通用三角形钥匙，地面防护围栏门未上锁，给无关人员私自操作施工升降机提供了条件。不符合《建筑施工升降机安装、使用、拆卸安全技术规程》（JGJ 215-2010）5.2.35作业结束后应将施工升降机返回最底层停放，将各控制开关拨到零位，切断电源，锁好开关箱、吊笼门和地面防护围栏门。

（一）强化现场安全管理。施工总承包单位应加强对施工升降机的安全管理，细化施工升降机的停车标准，对开关箱锁具进行更换，对地面防护围栏门进行上锁管理，停车时设置安全警示标志，防止无关人员随意操作；加大对作业规程和安全措施现场落实情况的检查力度，健全完善责任追究制度；从严查处违章作业、非法作业，重点打击“习惯性违章”行为、非法作业行为；

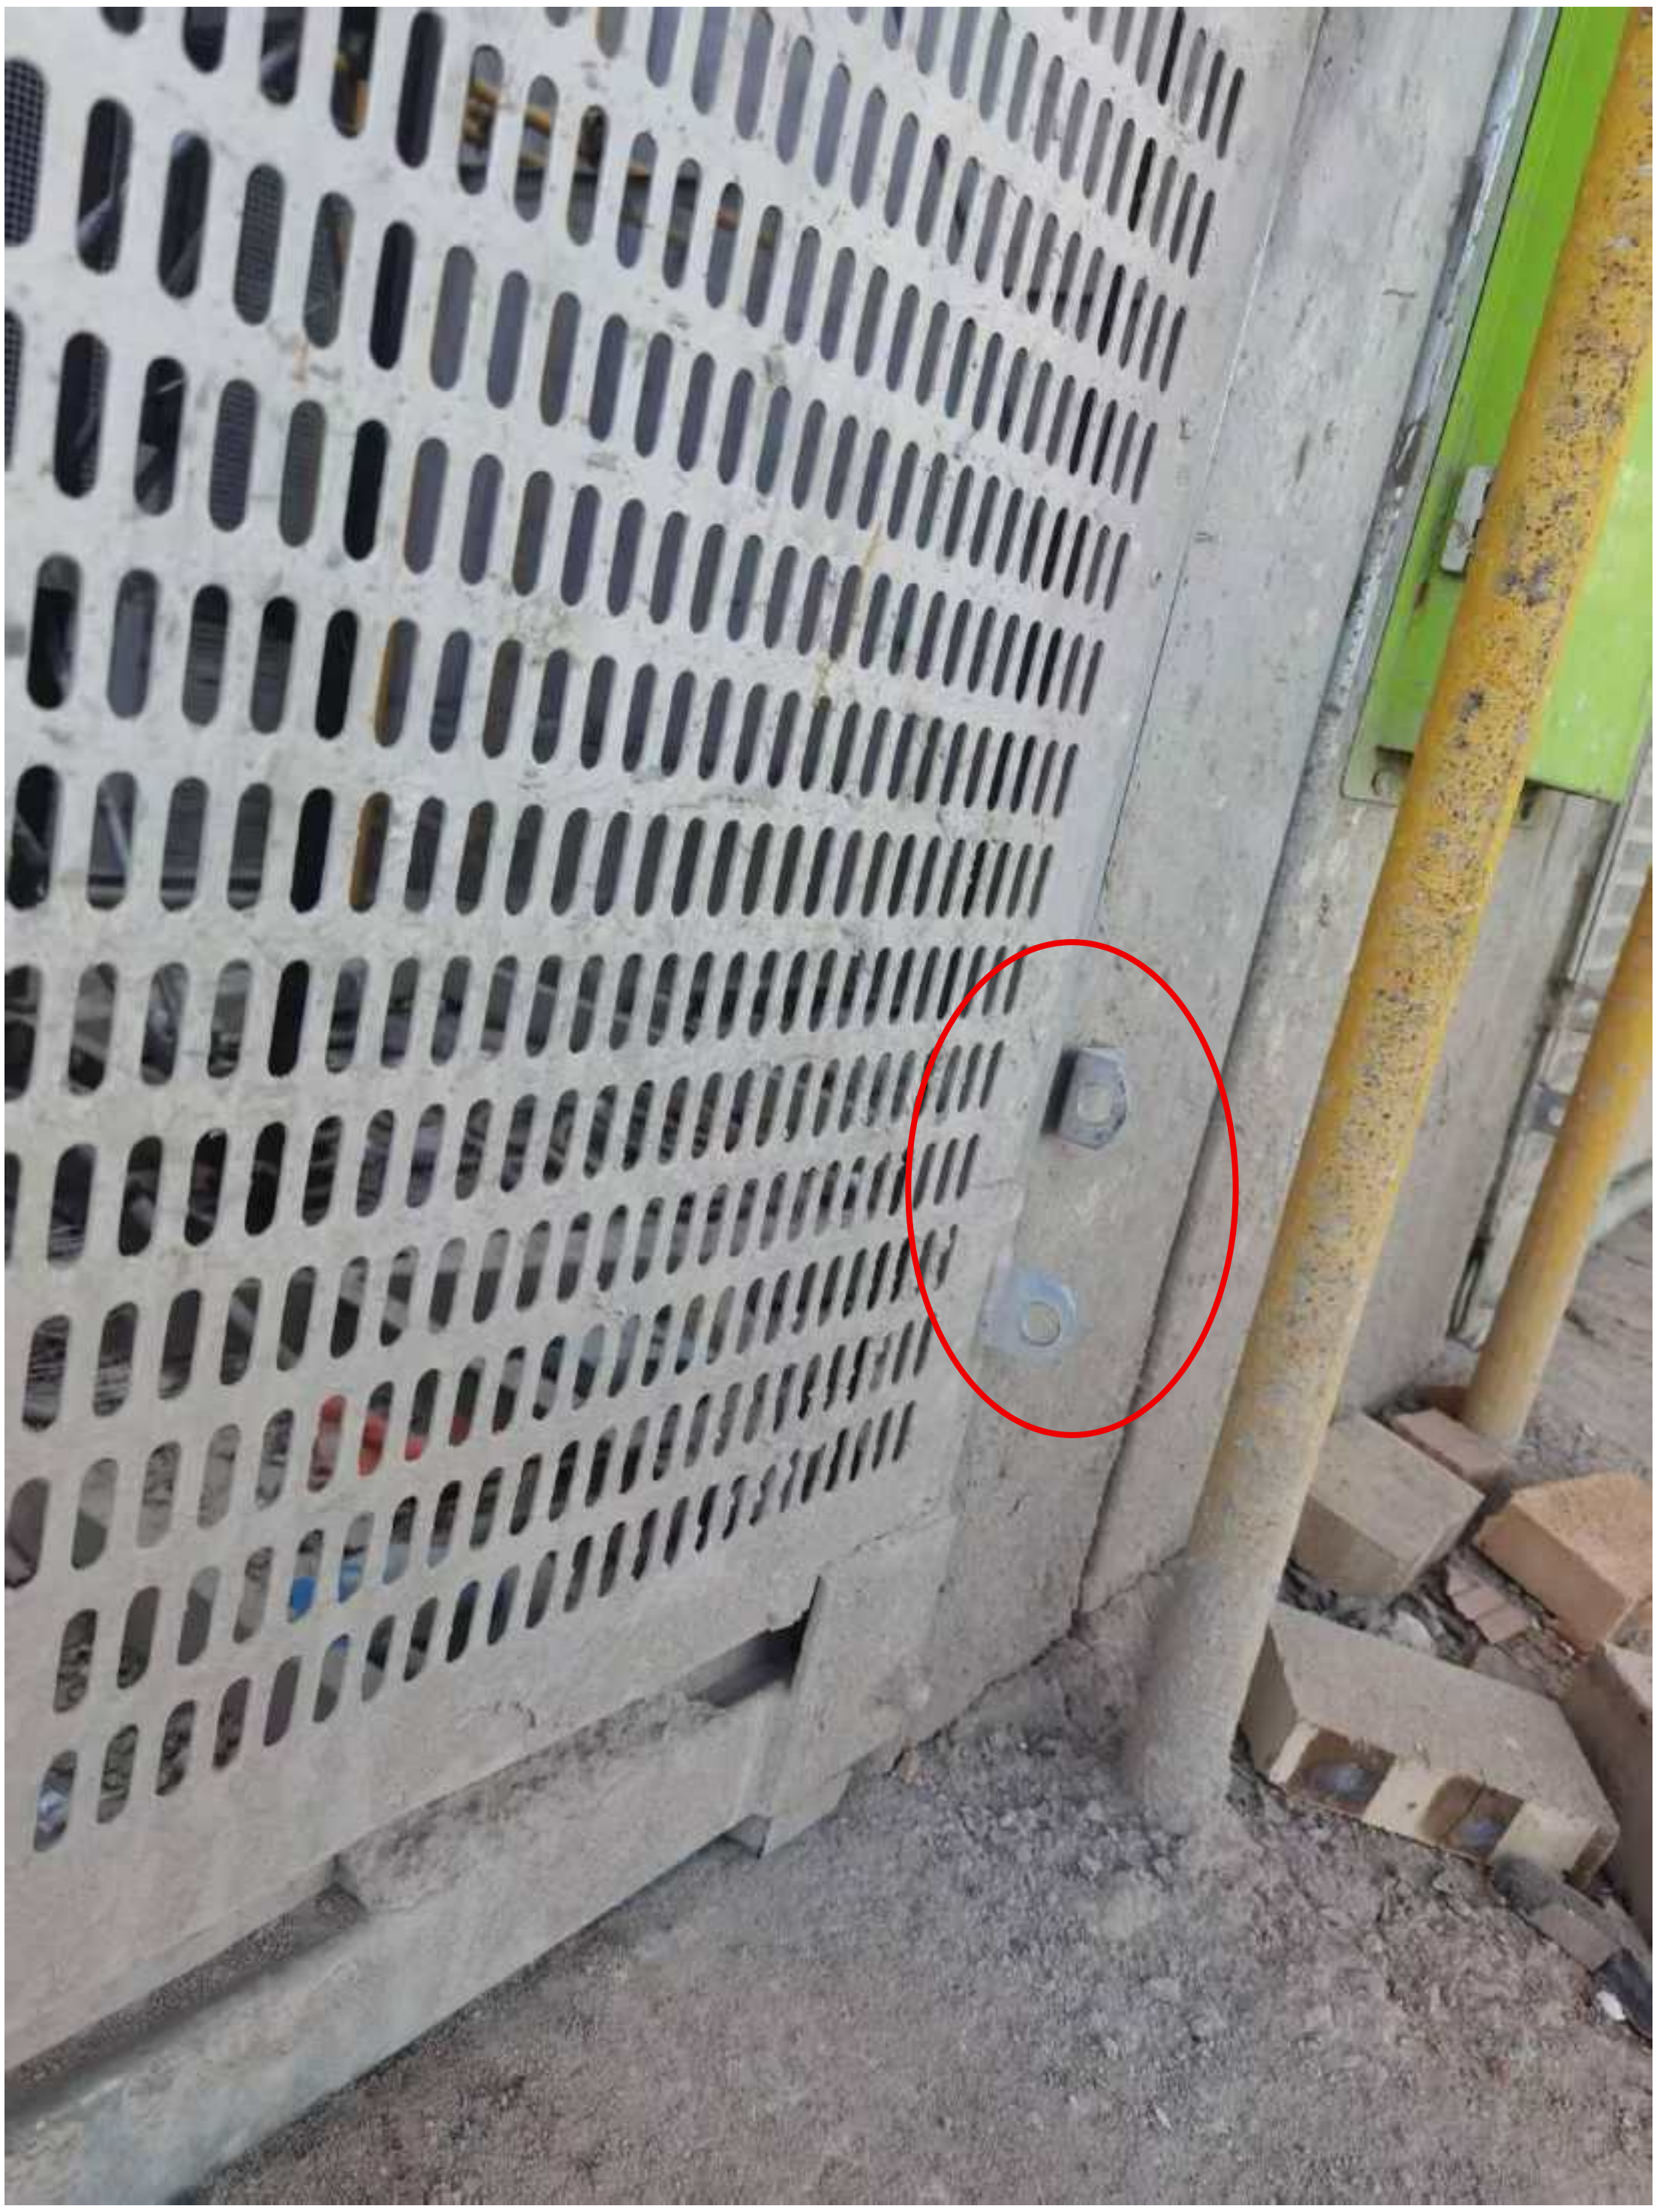
图 11 施工升降机地面防护围栏门门锁情况

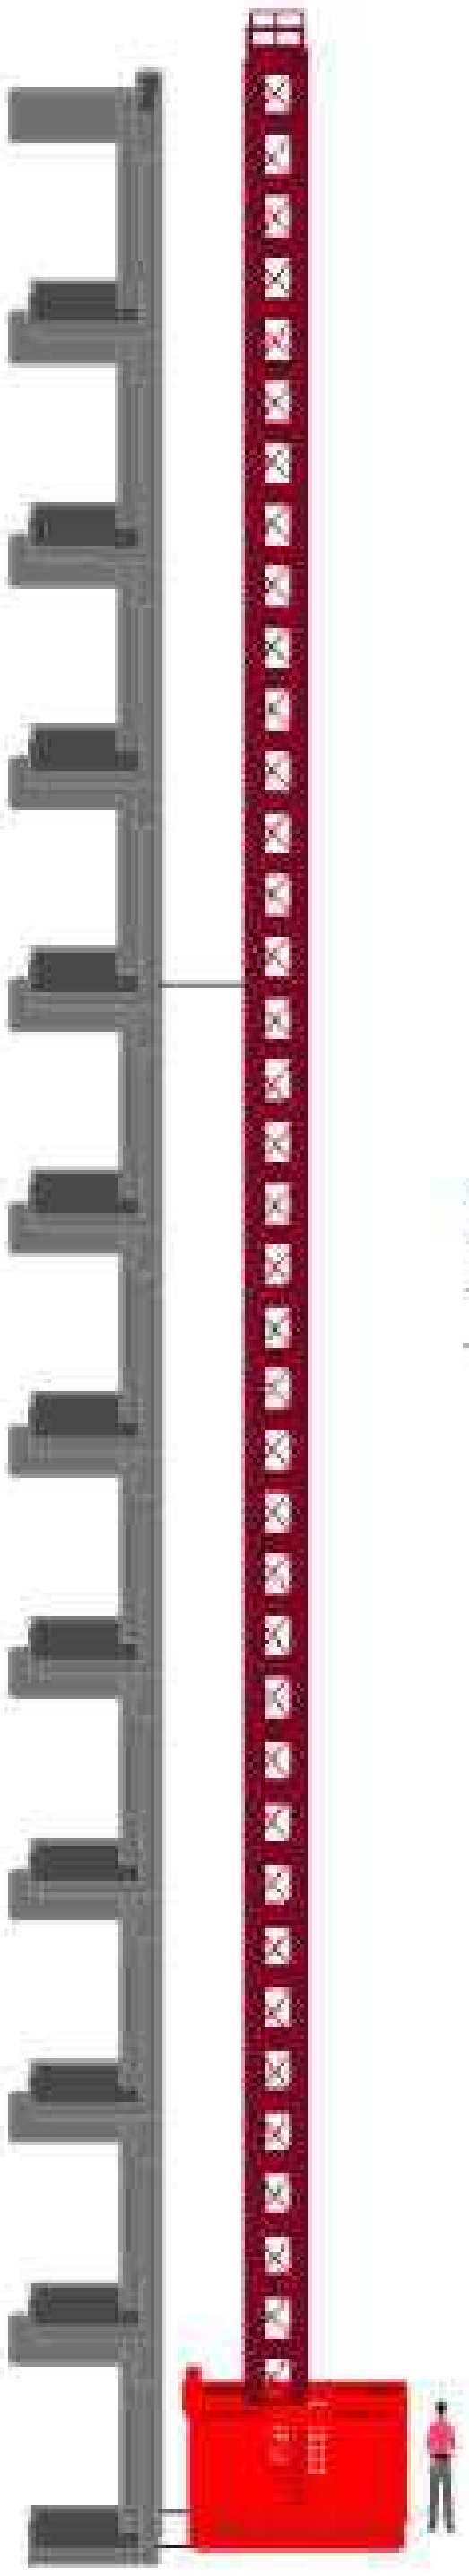
图 12 人员坠落过程模拟图 1

当事人进入2#楼施工升降机西侧吊笼

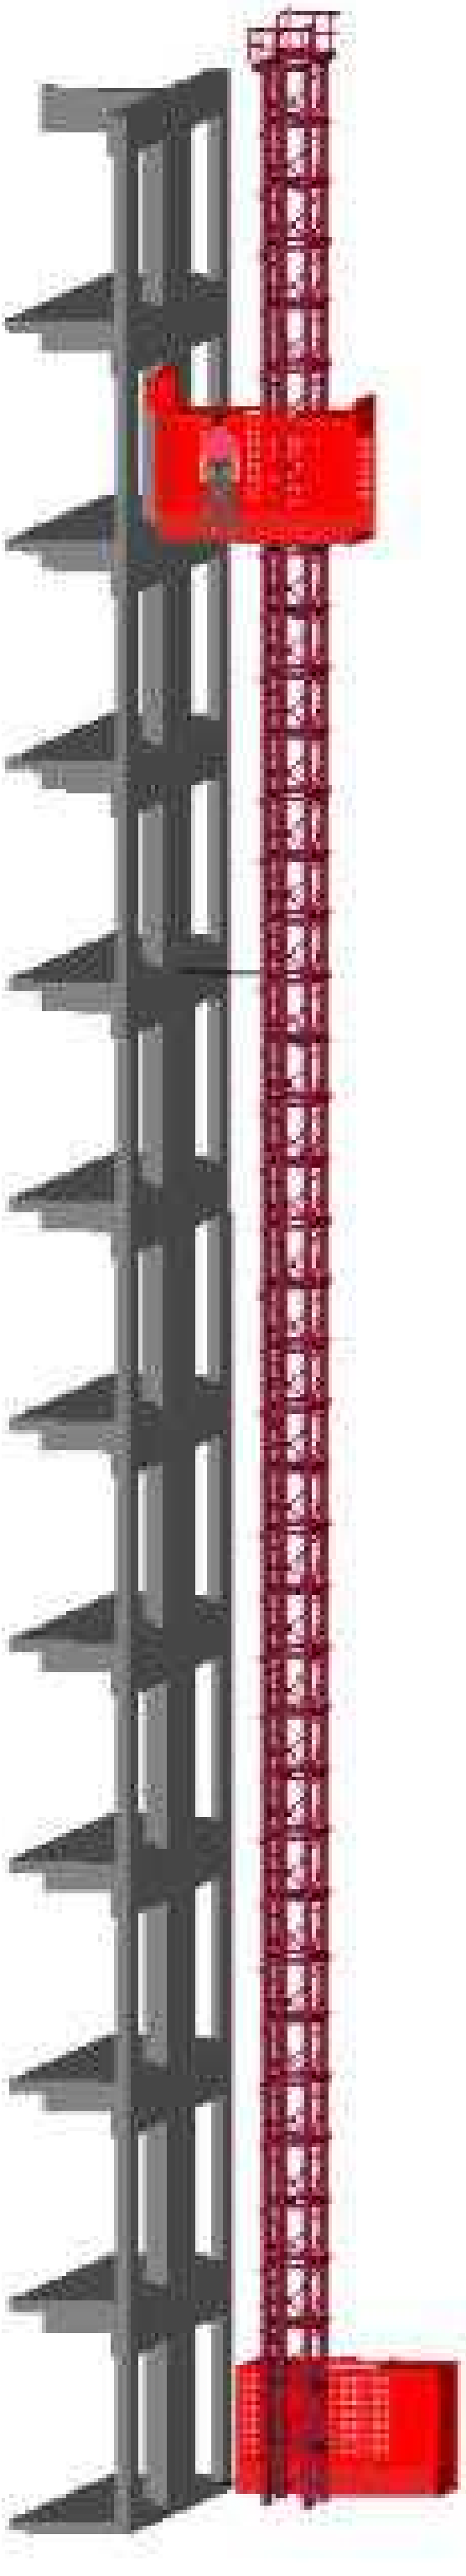
图 13 人员坠落过程模拟图 2

当事人操作施工升降机至十层

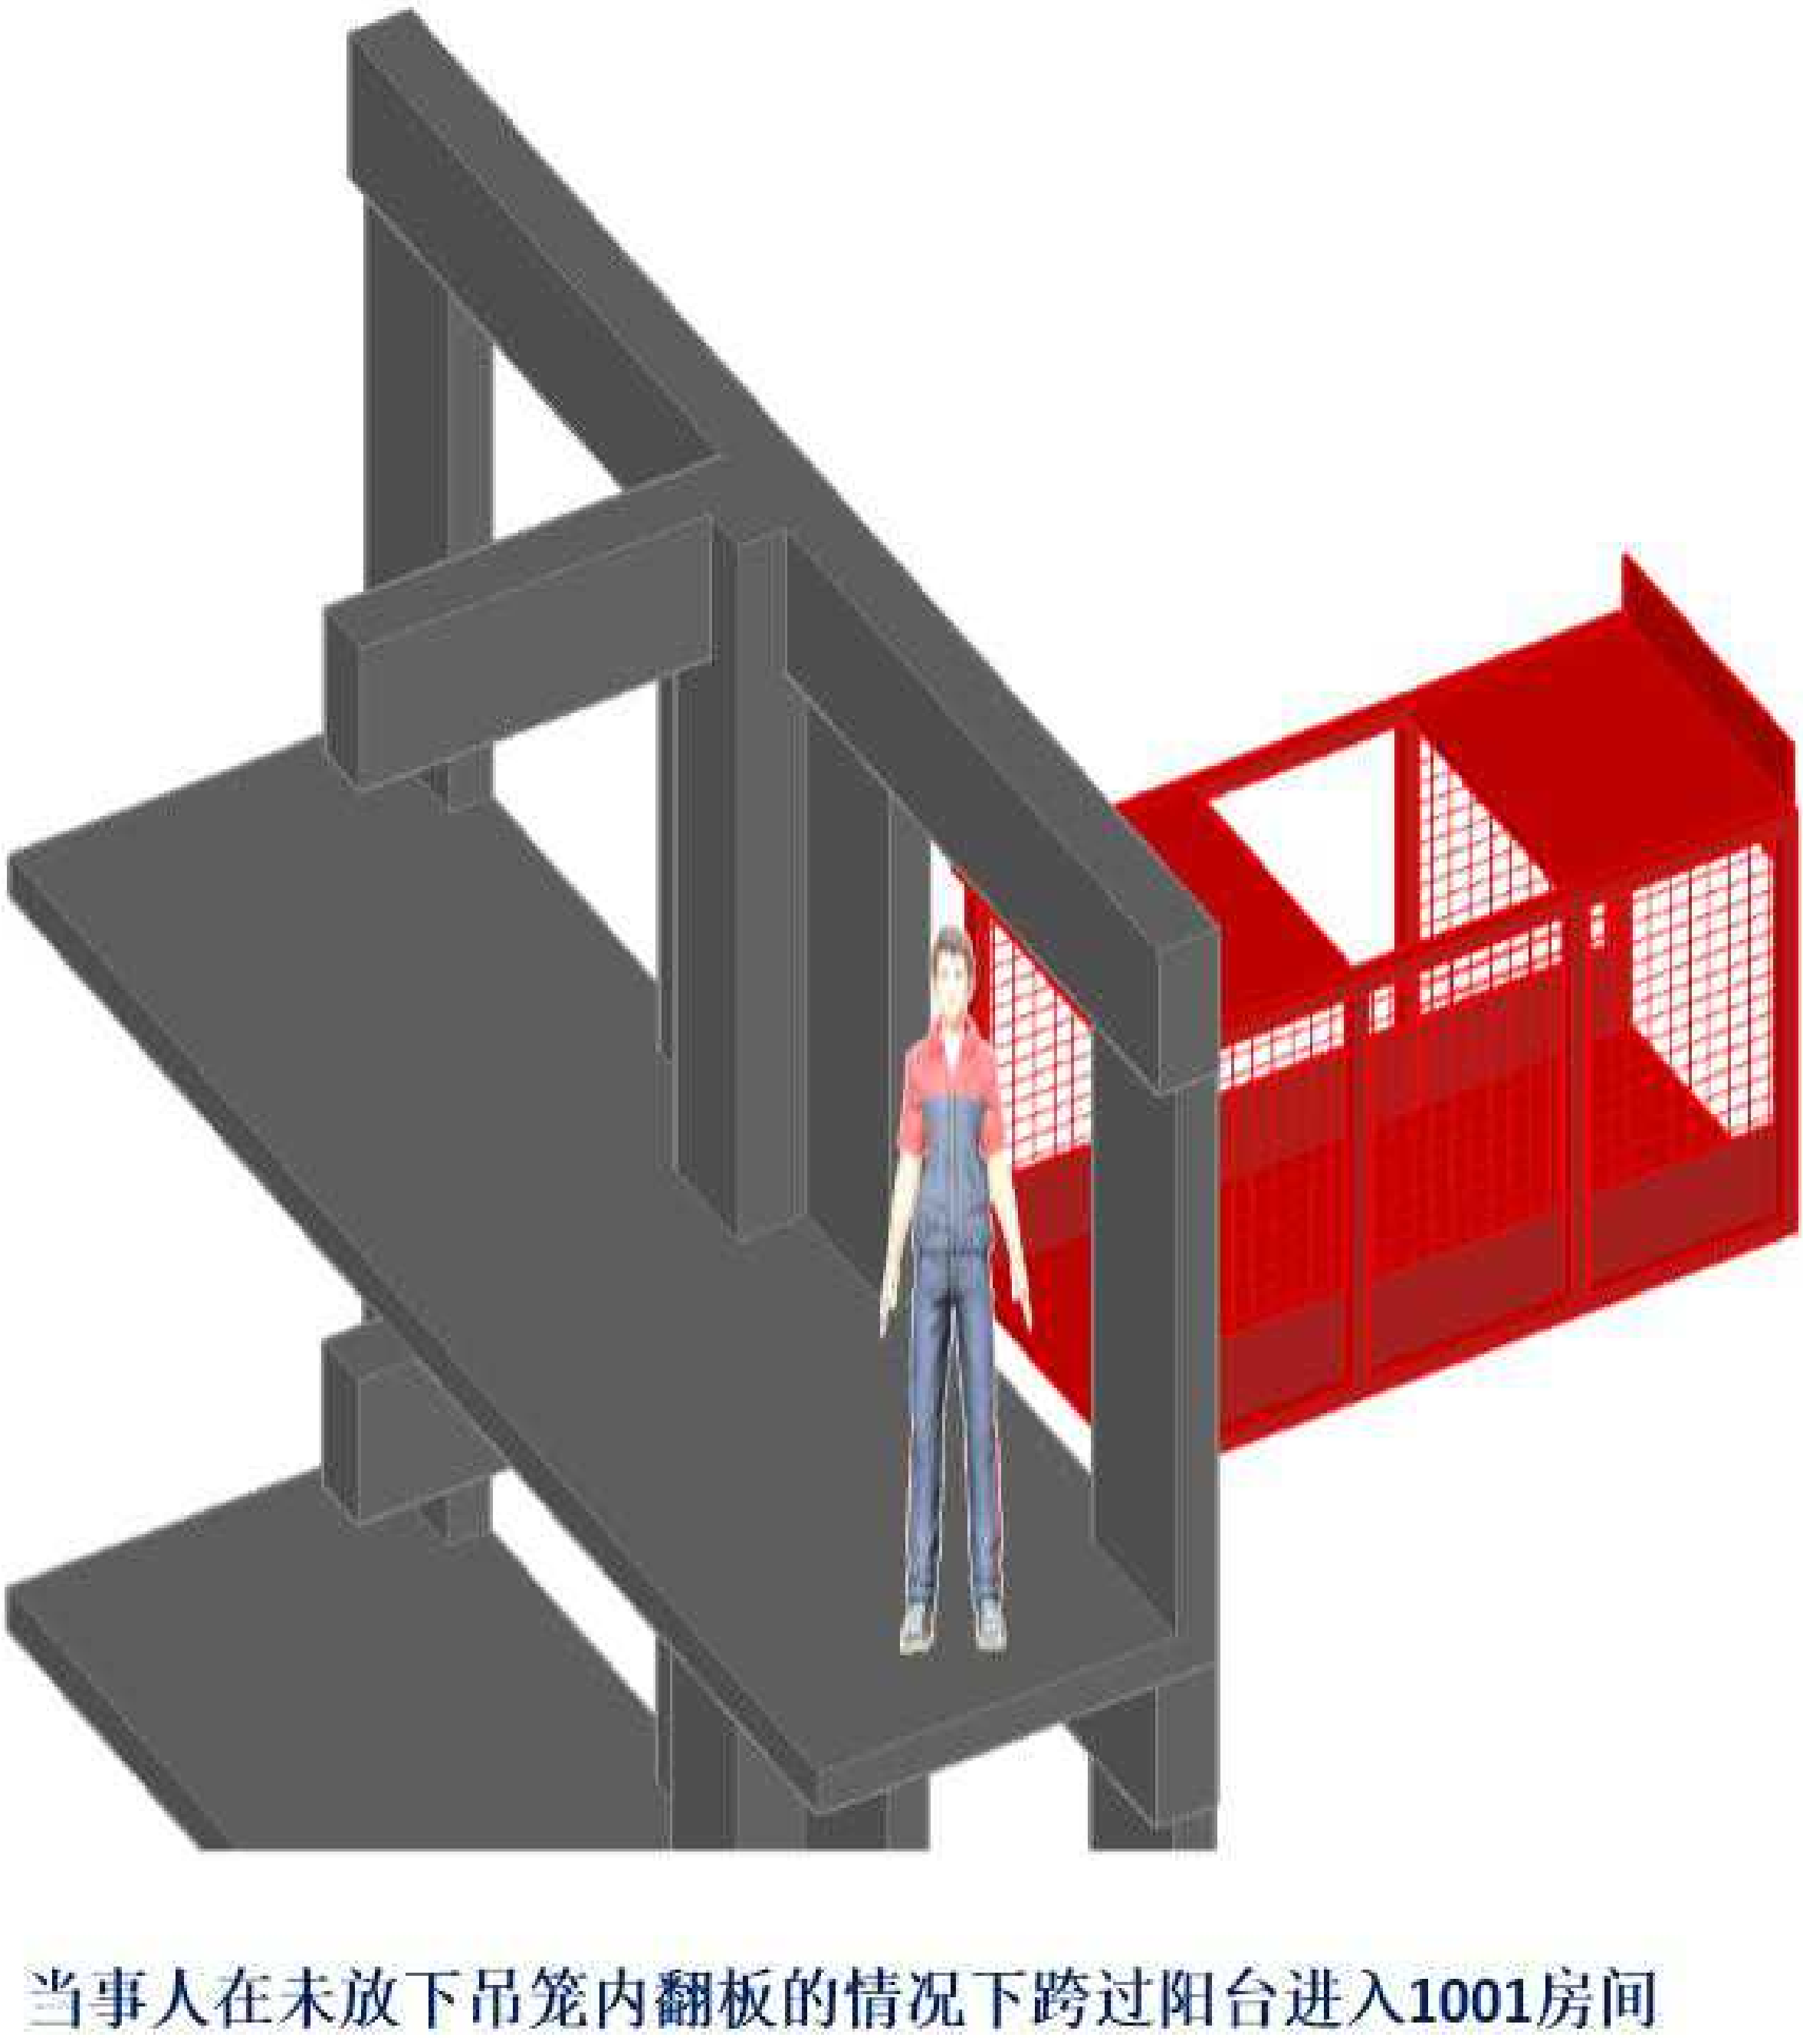
图 14 人员坠落过程模拟图 3

当事人在未放下吊笼内翻板的情况下跨过阳台进入1001房间

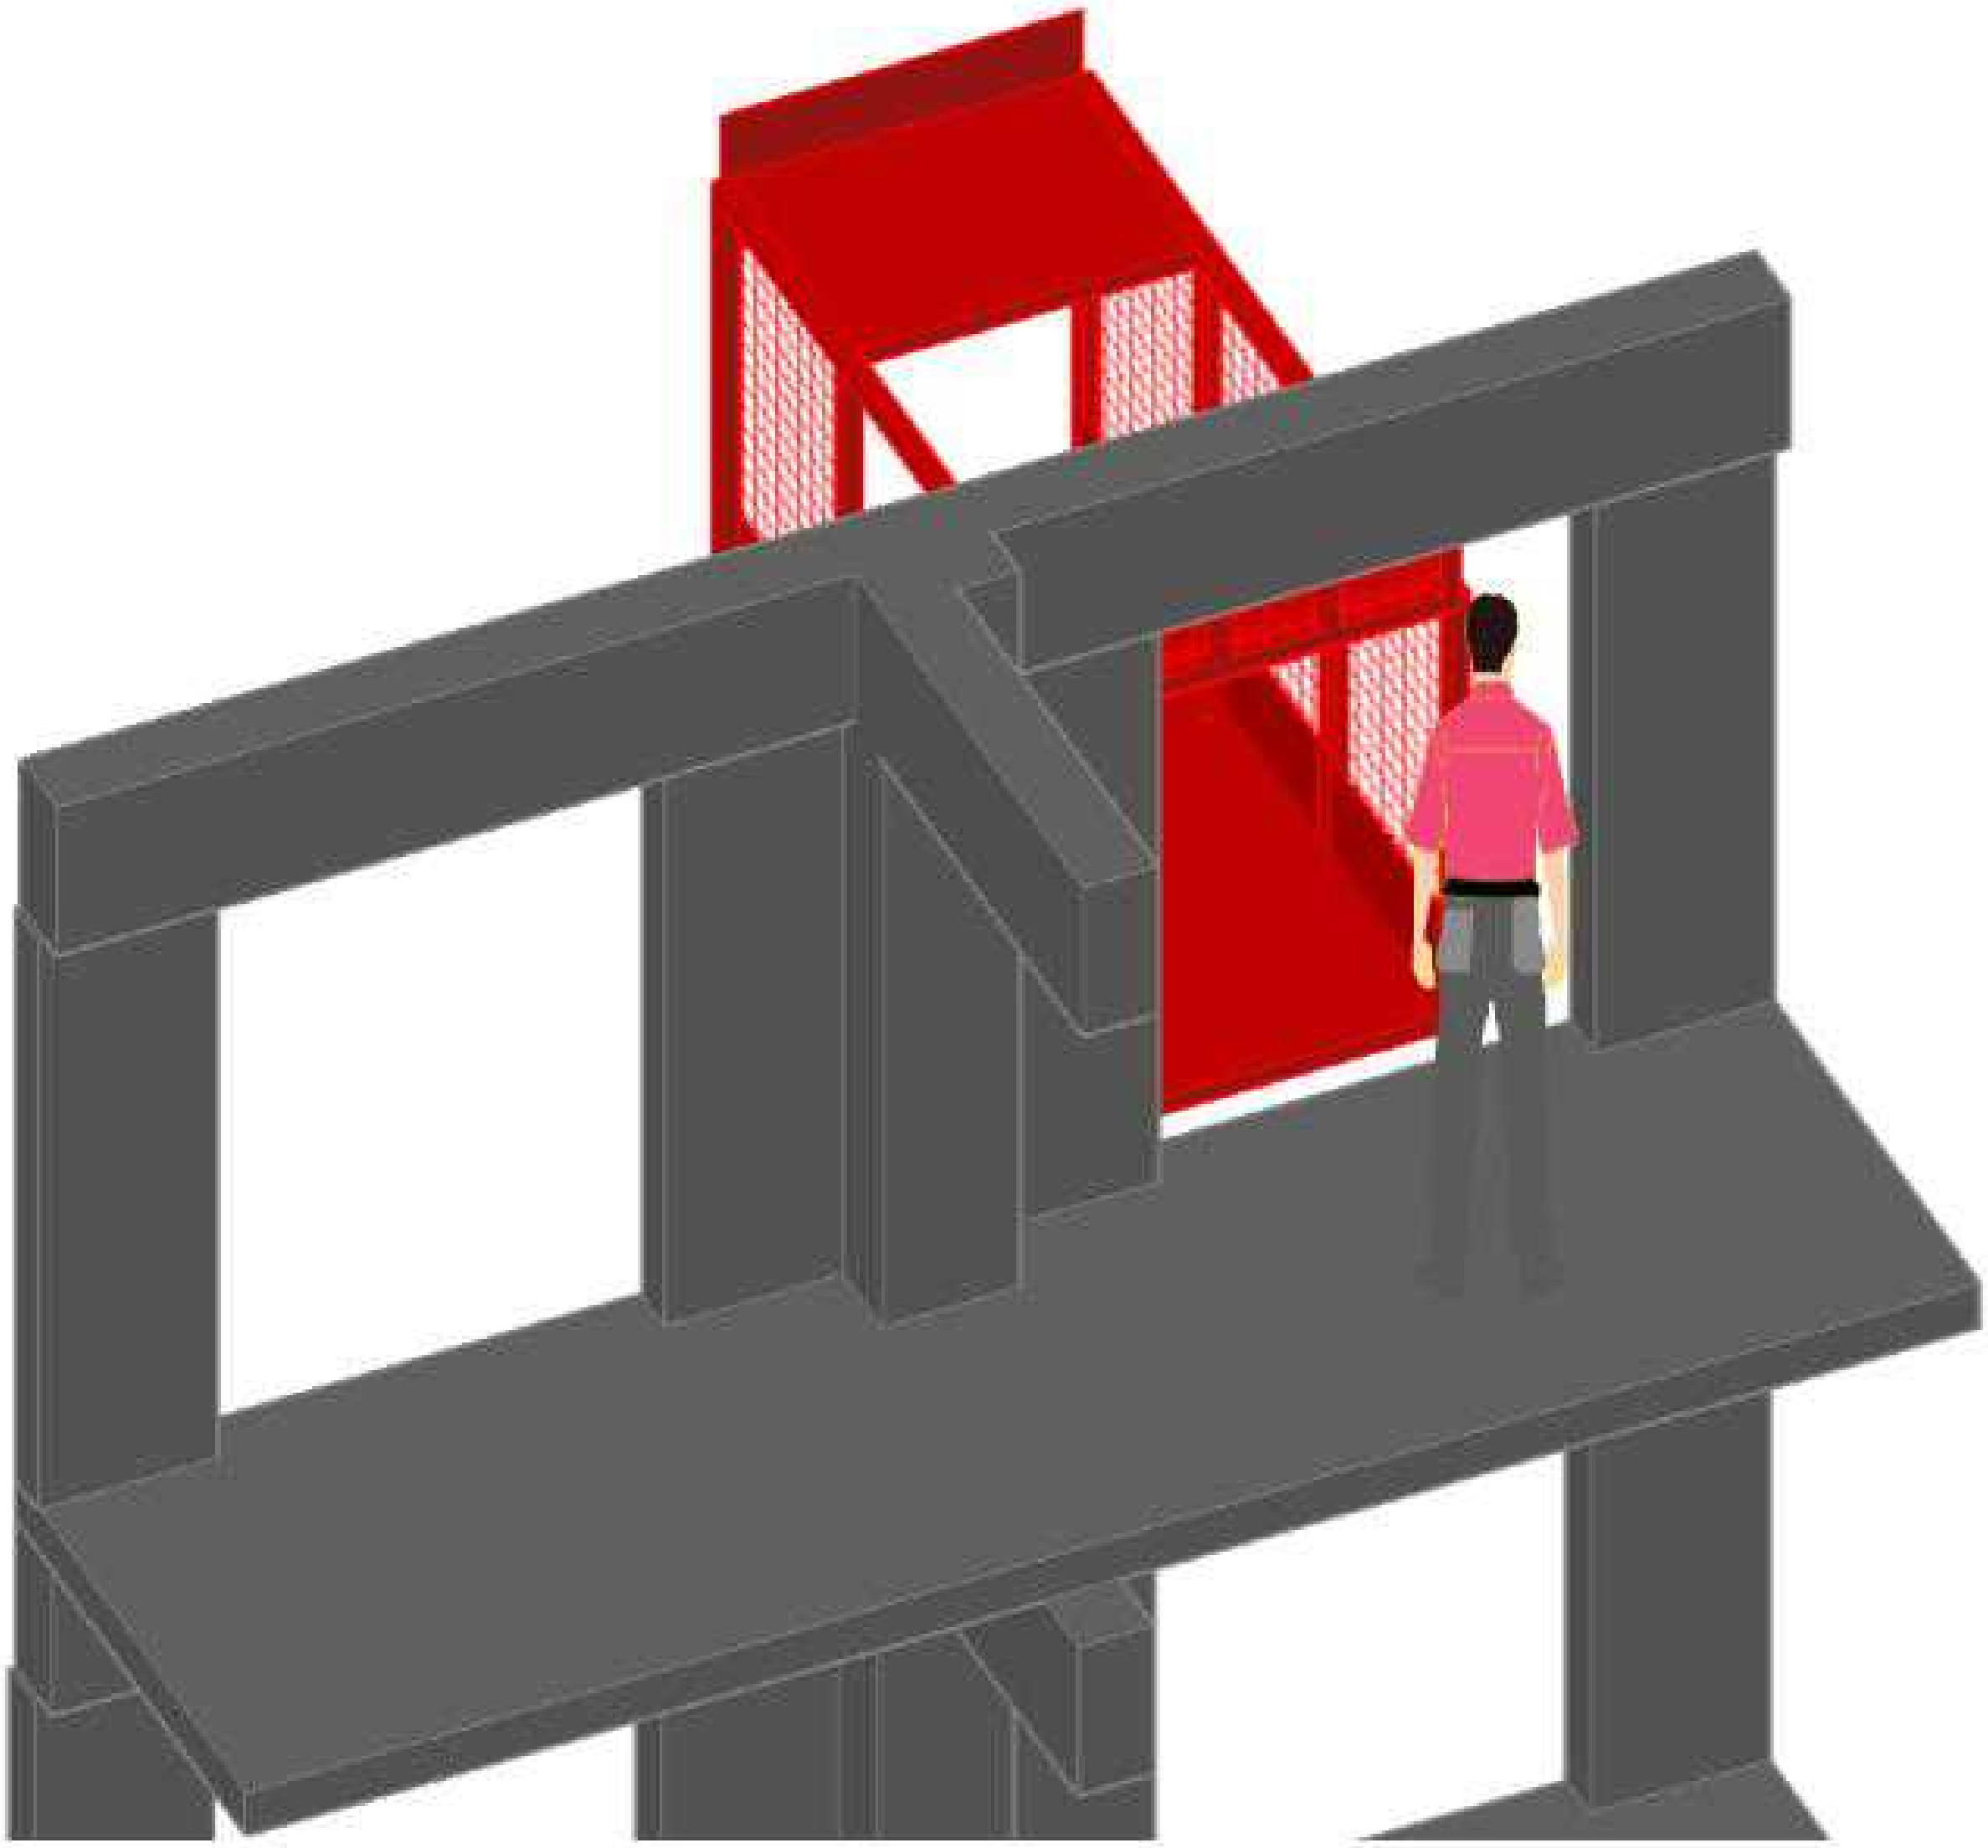
图 15 人员坠落过程模拟图 4

当事人从1001房间返回
