盐湖区安邑街道鑫马央璟建筑工地“8・22”一般高处坠落事故调查报告

盐湖区人民政府事故调查组

2026 年 3 月

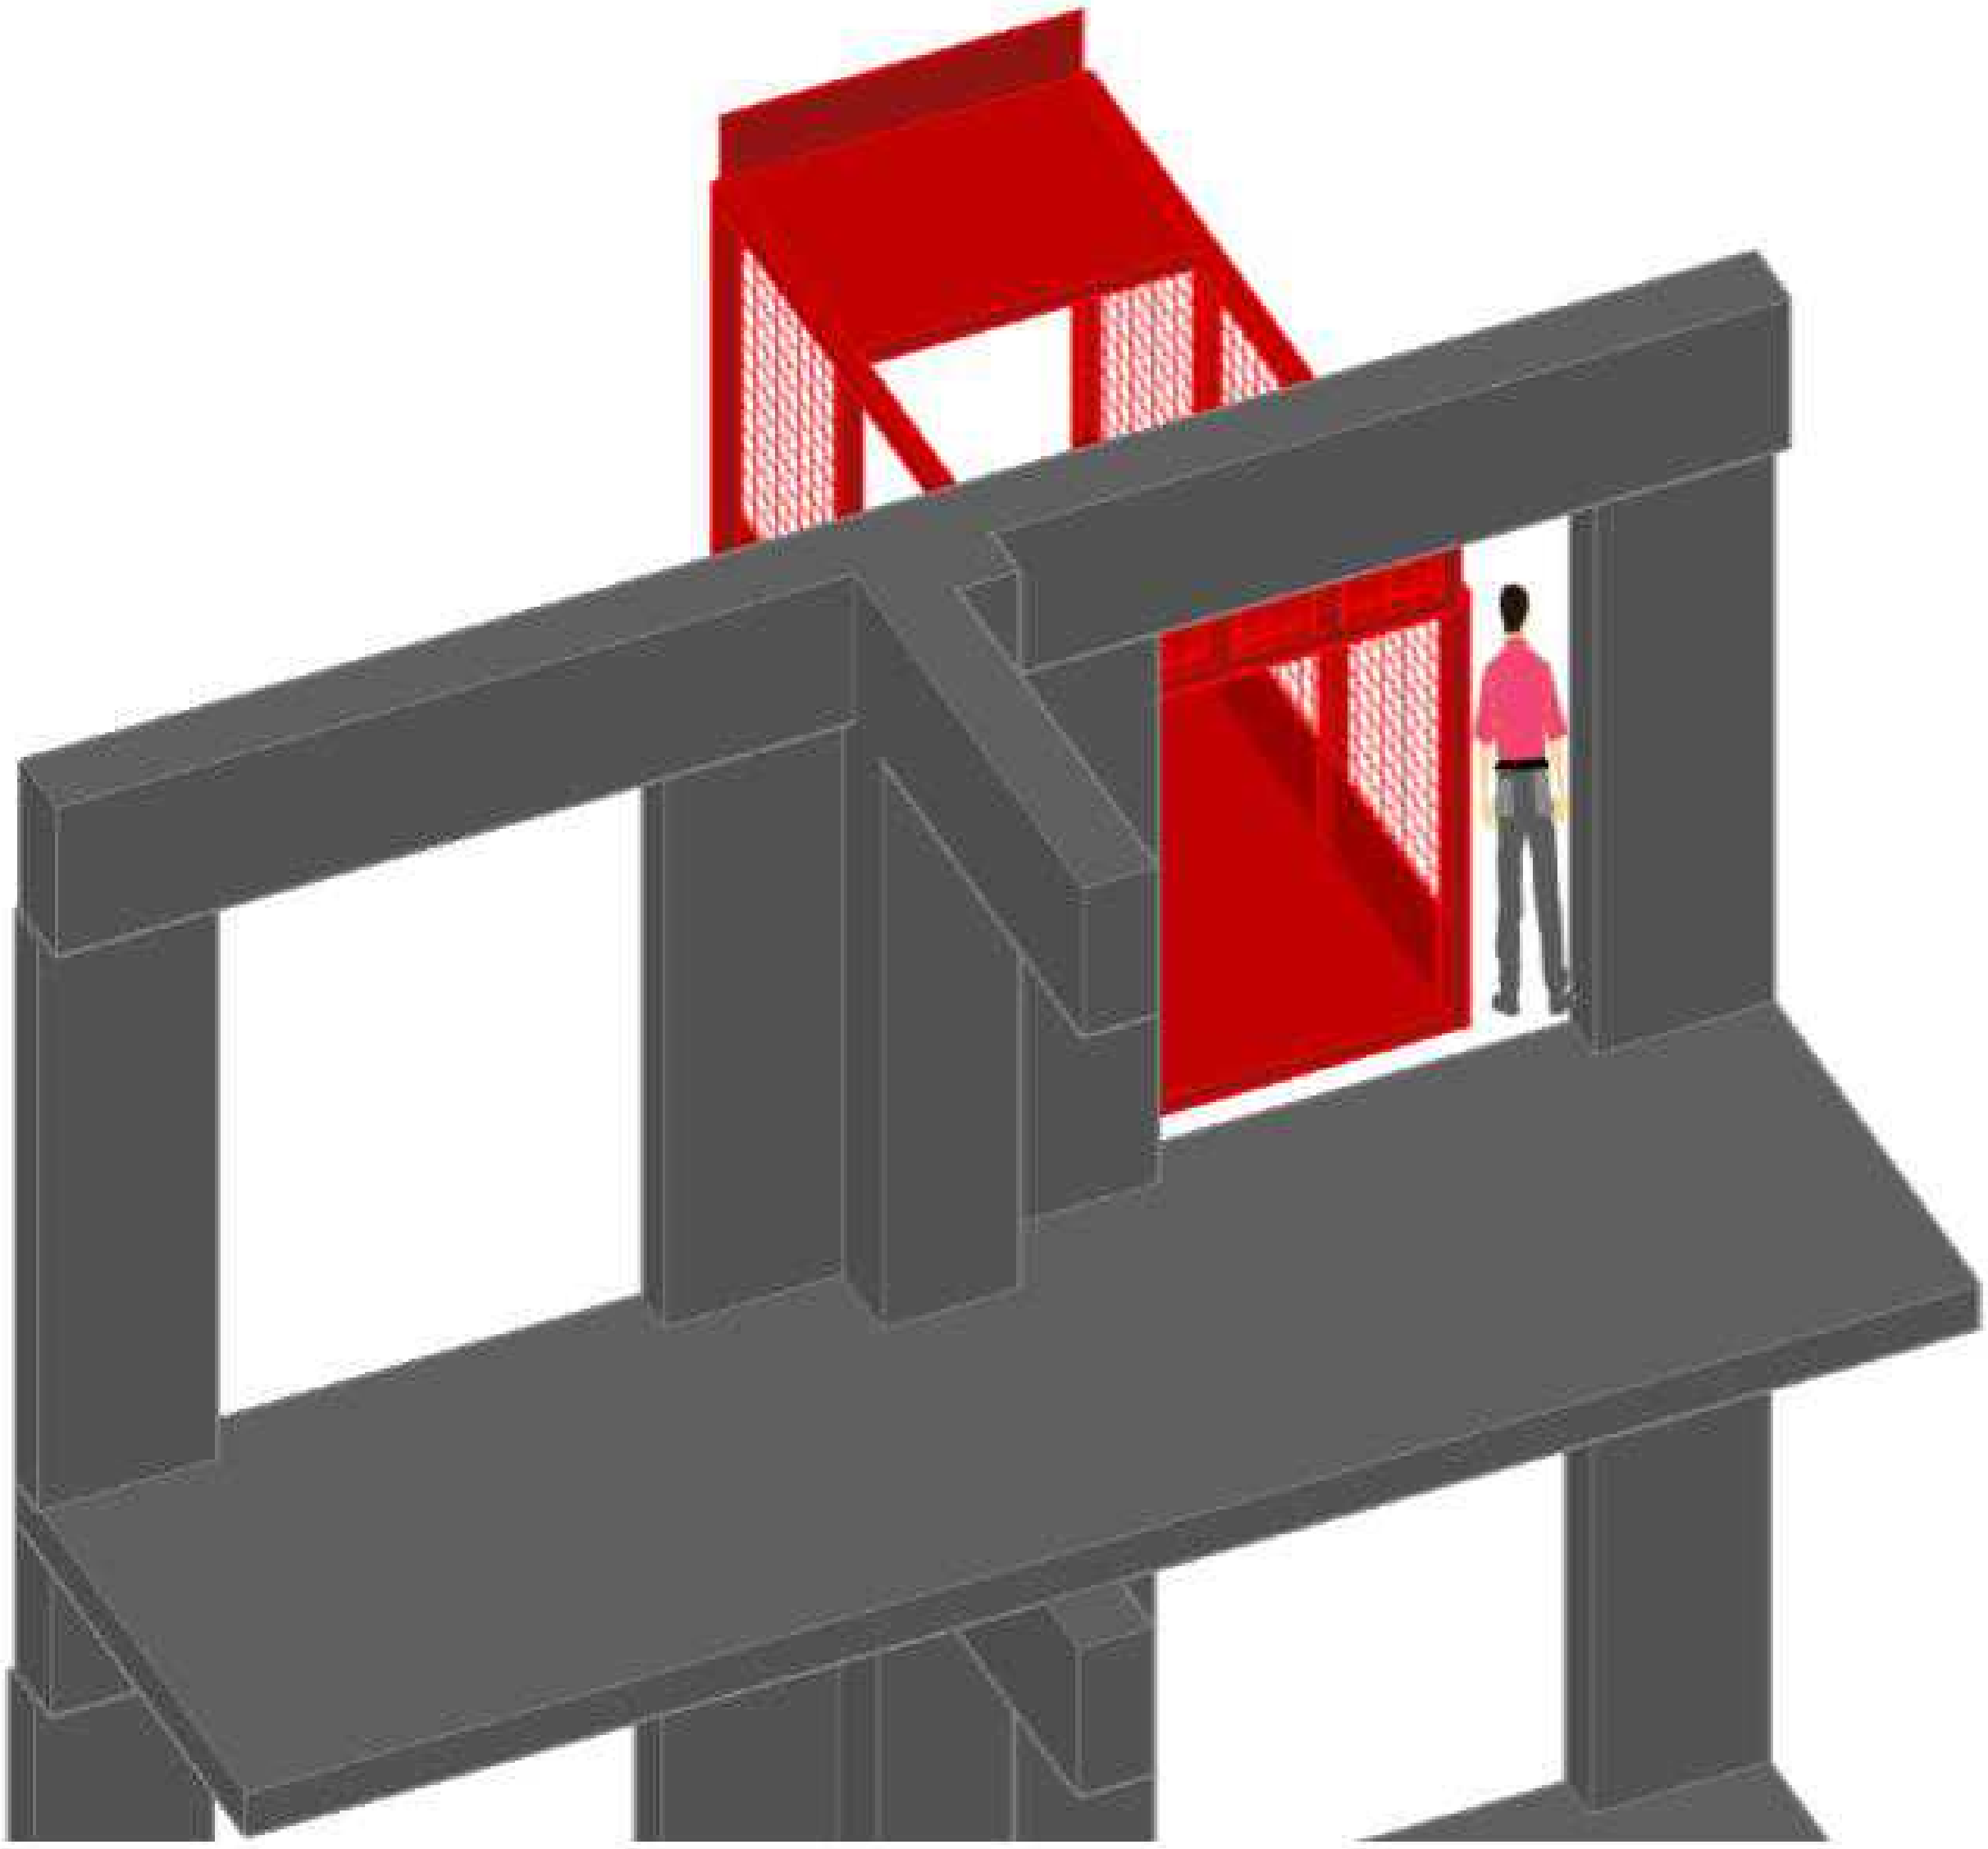
图 16 人员坠落过程模拟图 5

2.彭某军在1001室现场查看完成后，冒险通过阳台跨越至吊笼，不慎从吊笼与2#楼本体间隙宽0.4m，长2.4m孔洞掉落至地面。

当事人不慎从施工升降机与2#楼的间隙坠落01

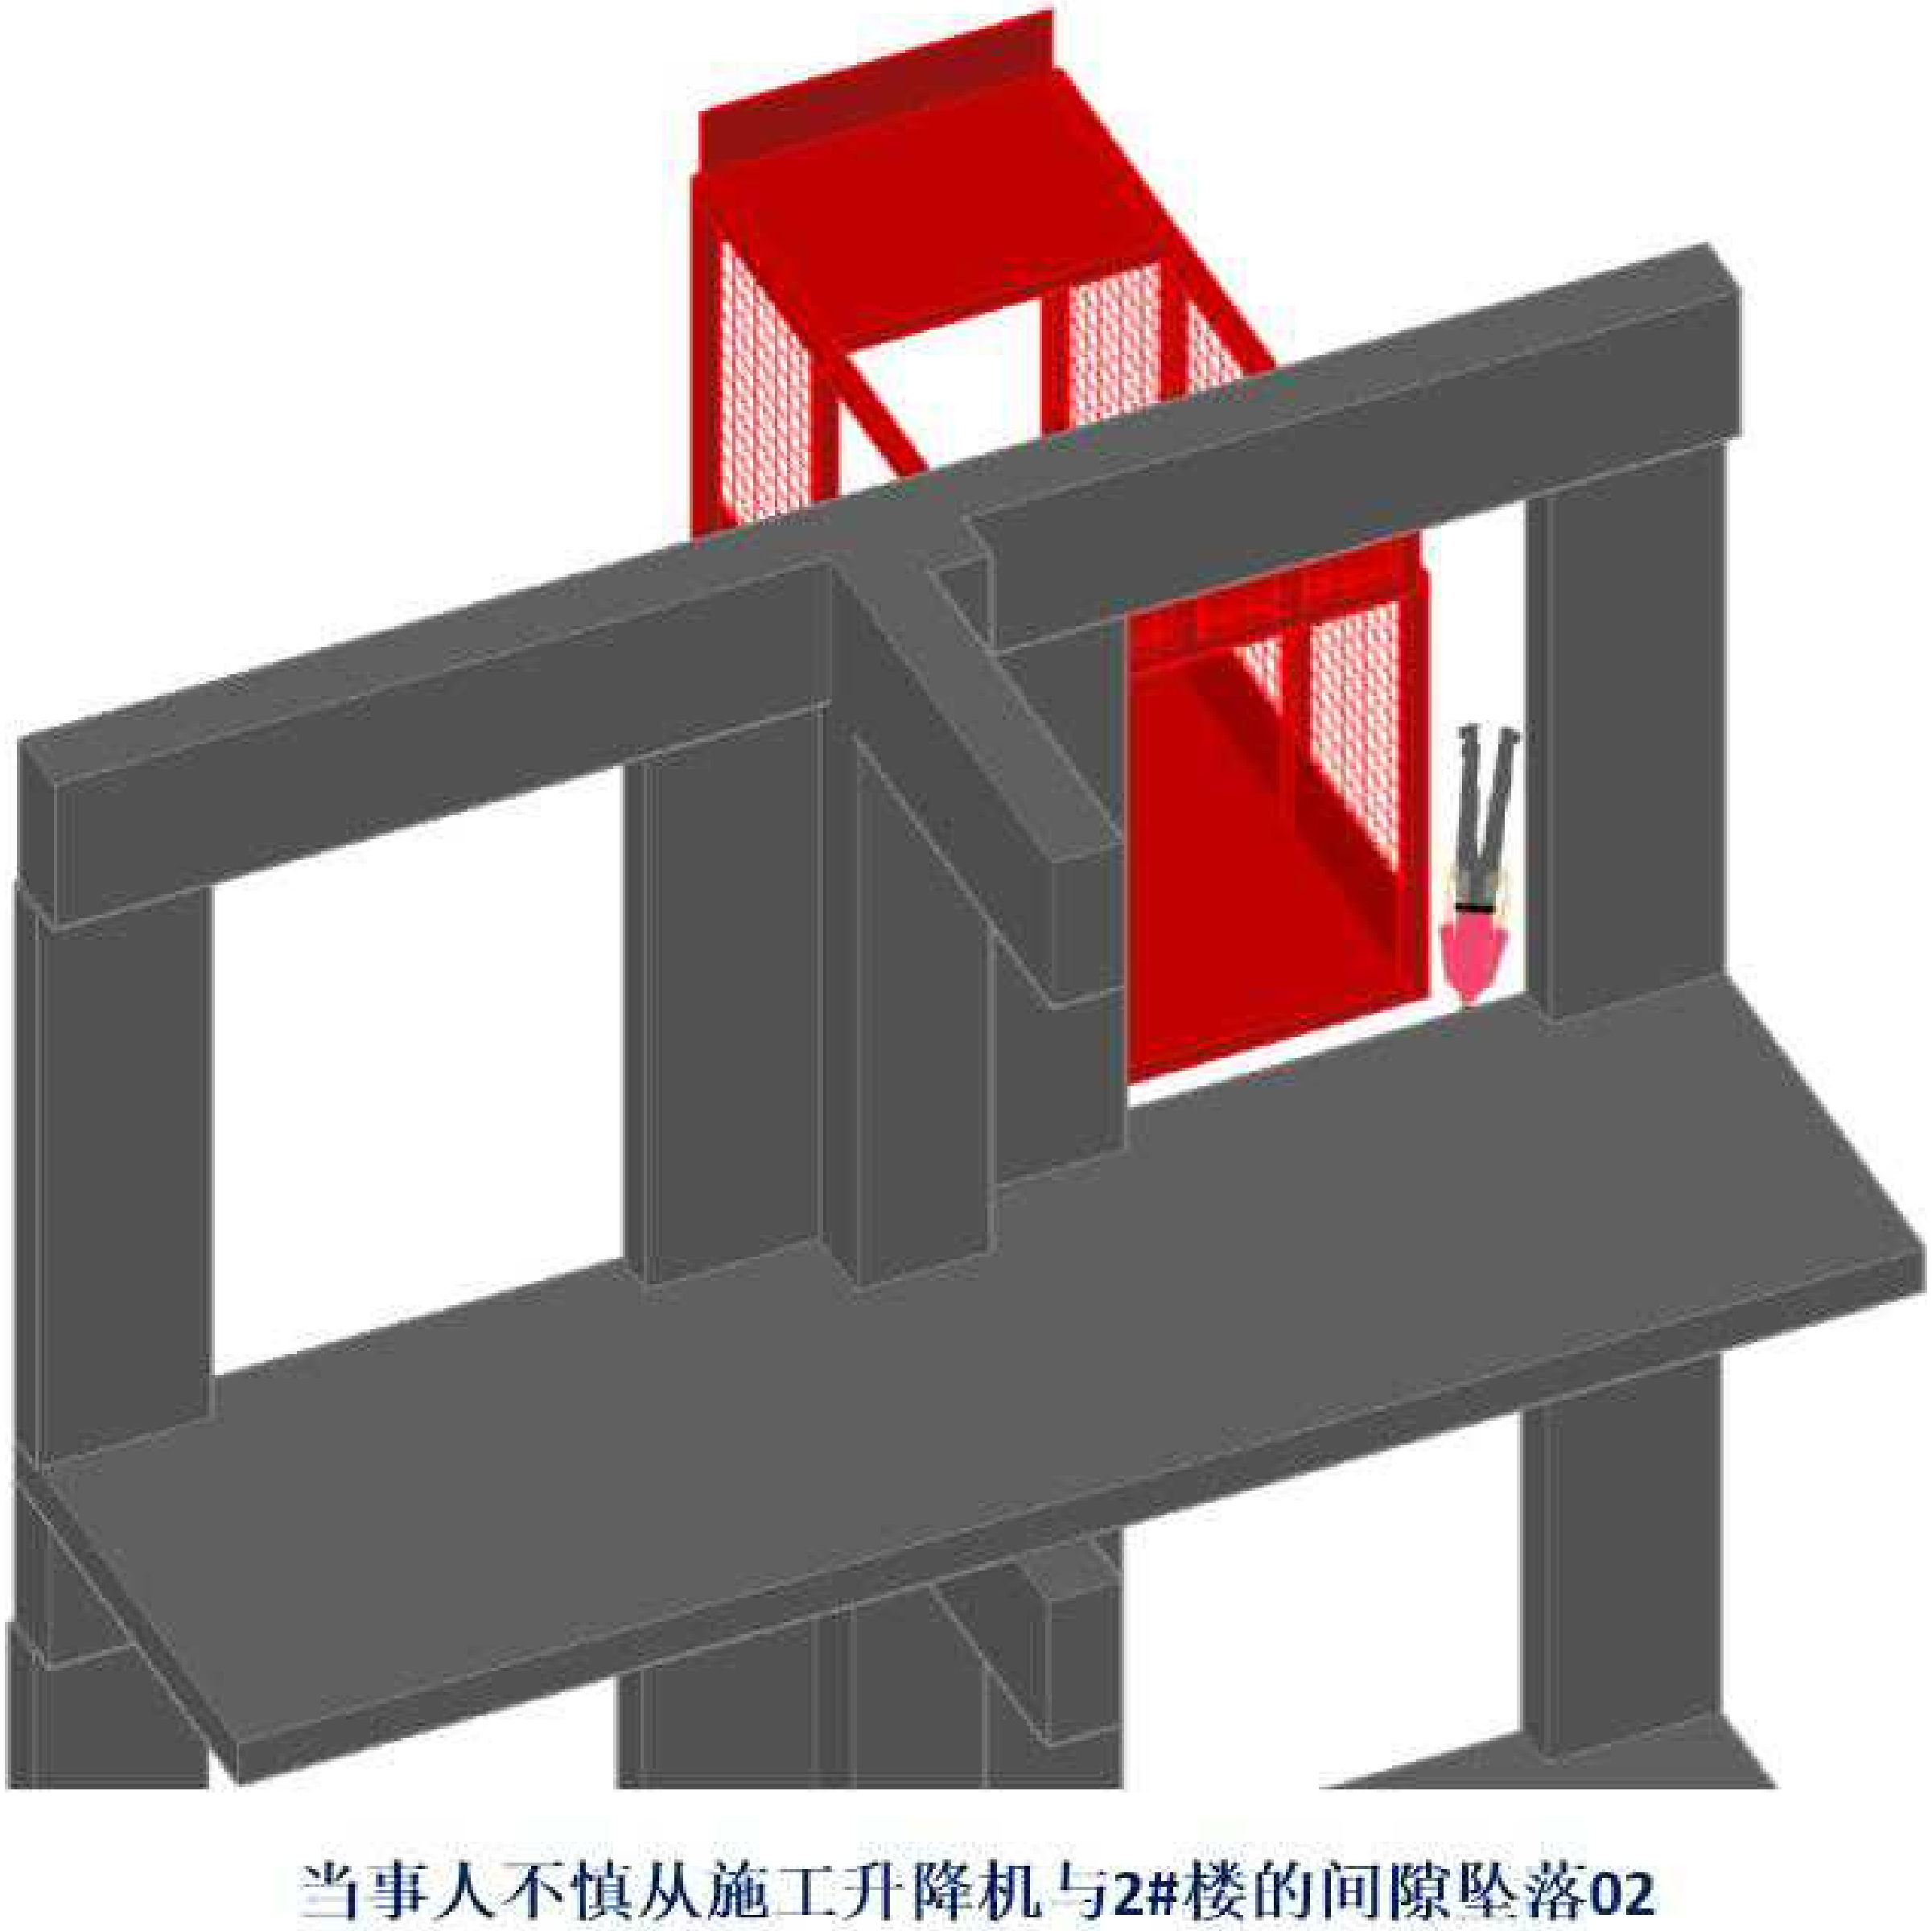
图 17 人员坠落过程模拟图 6

当事人不慎从施工升降机与2#楼的间隙坠落02
