水塘堡乡新河村“1.20”一般机械伤害事故调查报告

2026年1月20日17时16分许，水塘堡乡新河村赫章鼎盛鑫矿业发展有限公司办公楼前打钻施工过程中发生一起一般机械伤害事故，造成1人死亡。直接经济损失228万元。

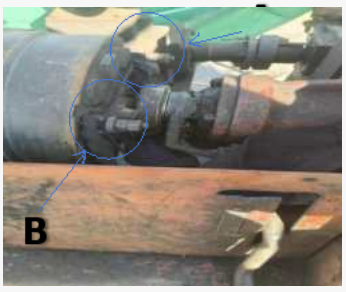
图1 GXY-2C型钻机

事发点钻机型号：GXY-2C型；钻杆直径：Φ42；Φ50mm；卷扬机提升能力：25KN；钻进深度：200-300m；提升速度：1.09；2.02：2.89；4.18m/s；立轴转速：正56:97；153:211；458:722:996；反44:206r/min；立轴行程：500mm;动力：30km;2000r/min;立轴额定拔起力60KN;立轴额定加压力：45KN;外形尺寸：2090×850×1500mm;钻机重量：900kg(不包括动力)；出厂编号：1027；生产日期：2018年9月；生产厂家：南京南地钻探机械有限公司（以下简称南探公司）。经现场查看，事发点钻机连轴器上方安全防护装置缺失。

事发现场李某使用的GXY-2C型钻机（见图1）连轴器上方安全防护装置缺失（见图2/图3），李某在防护装置缺失情况下冒险作业是造成本次事故的直接原因。

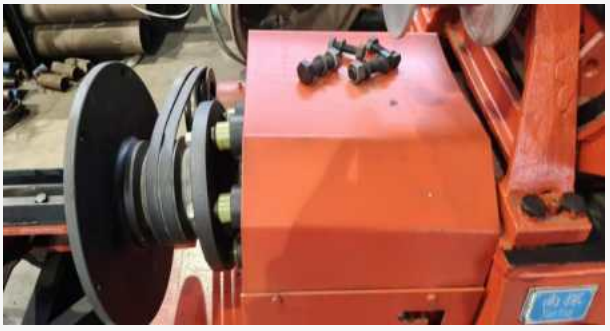
2026年1月20日17时10分许，赫章鼎盛鑫公司工程部施工管理员周某松、安环部环保技术员安某、会计樊某武，鑫诚咨询公司专业监理工程师陆某春在赫章鼎盛鑫公司工作群接到SCLK7#地勘孔终孔验收的通知。17时13分许，周某松、安某、樊某武、陆某春（监理员）等四人到达施钻现场（SCLK7#钻孔处），17时16分许，李某（钻机操作工）在钻机操作平台操作钻机，张某军（李某请的临时工）负责辅助传递工具，退出第一棵钻杆后，在退第二棵钻杆时，李某的衣服突然被钻机连轴器绞住，衣服勒住李某的胸部，将李某勒靠在钻机上，钻机被卡熄火停止运转。

图2 连轴器上方安全防护装置缺失
（A点和B点为李某被绞衣服残片）

（一）建设单位要进一步强化红线意识和底线思维，充分认识作为建设单位对保障工程安全质量具有主导作用，全面履行管理职责，加强对工程的日常监督检查，牵头与承包单位签订安全生产管理协议，明确安全生产管理职责。不得将应当由一个承包单位完成的建筑工程肢解成若干部分发包给几个承包单位。不得将工程发包给不具有相应资质条件的承包单位。不得直接指定分包工程承包人。不得让有问题的建筑机械设备进入施工现场作业。
