长寿重庆川维建安工程有限公司“5.4”一般高处坠落事故调查报告

2023年5月4日15时53分许，中化学华陆新材料有限公司建设的年产1万吨硅基化学品及5万方气凝胶填平补齐项目施工现场发生一起高处坠落

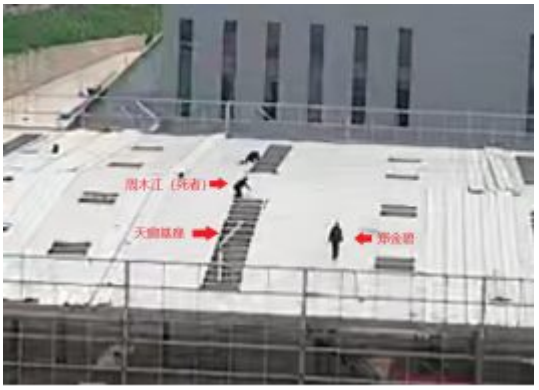
图1 周*江坠落时视频截图

经现场勘查了解，事发地厂房为年产1万吨硅基化学品及5万方气凝胶填平补齐项目，位于一期厂区内，为钢结构建筑标准厂房，坠落位置屋顶至地面高度约10m，屋顶除天窗基座等地方外，其余位置满铺有0.5mm的压型金属板，压型金属板采用铆钉与天窗基座钉在一起，周*江在厂房屋顶坠落的位置紧挨一处天窗，经查看该处位置与安装该处压型金属板时的现场监控视频，发现该处压型金属板未采用铆钉或采取其他措施进行固定。屋顶纵横向都设置有生命绳，周*江掉落的位置在其中两根生命绳中间，每两根生命绳间距约7.2米。根据询问企业相关人员以及提供的照片等，周*江掉到地面上后，呈侧卧脸朝下趴在地上，头部有血流出，上身穿戴有安全带，挂绳缠绕在腰部上（未散开），安全帽在约2米外的地方。现场勘查图如下：

死者周*江在中化学华陆新材料有限公司建设的年产1万吨硅基化学品及5万方气凝胶填平补齐项目标准厂房屋顶安装天窗基座时，未将安全带系挂在生命绳上，在作业时踩翻天窗旁未固定好的压型金属板，从高约10米的厂房屋顶坠落至地面，经现场抢救无效死亡。

综上所述，该起事故的直接原因系：死者周*江未将安全带系挂在生命绳上，在厂房屋顶作业时踩翻天窗旁未固定好的压型金属板，从厂房屋顶坠落至地面导致死亡。

安全防护措施不到位。未按照相关规定在轻质型材等屋面上作业时搭设临时走道板；在安装轻质型材板前，未采取在梁下支设安全平网或搭设

脚手架等安全防护措施[1]。
