光明玉塘深圳市科瑞技术科技有限公司
一期厂房“5·25”一般坠落
事故调查报告

编制单位：光明区政府事故调查组

编制日期：2023 年 9 月 28 日

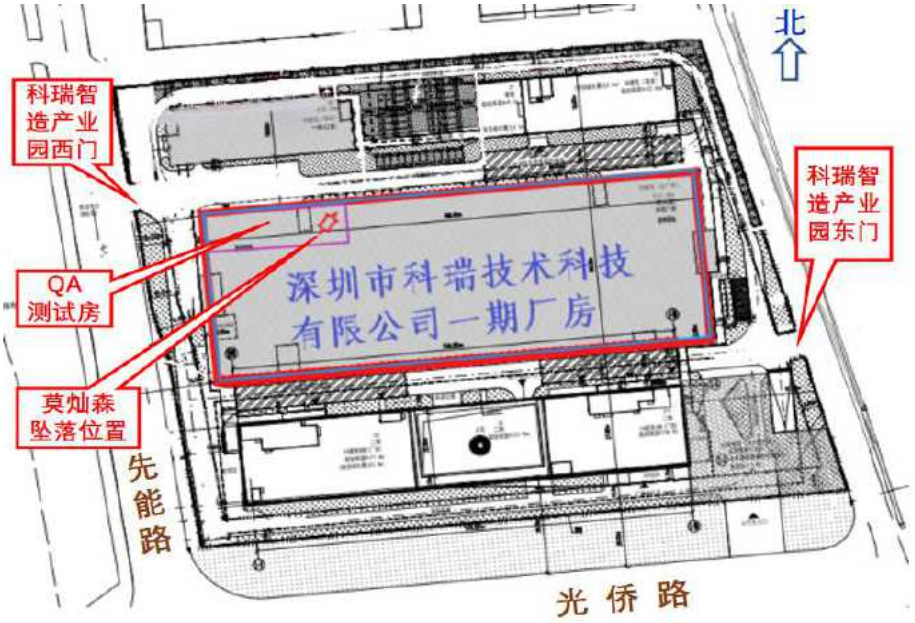
图 1 事发点现场勘查情况平面全局图

涉事项目为深圳市科瑞技术科技有限公司一期厂房一楼西侧 OA 测试房装修项目。（见图 1、图 2）

图 2 事发点现场勘查情况平面近景图

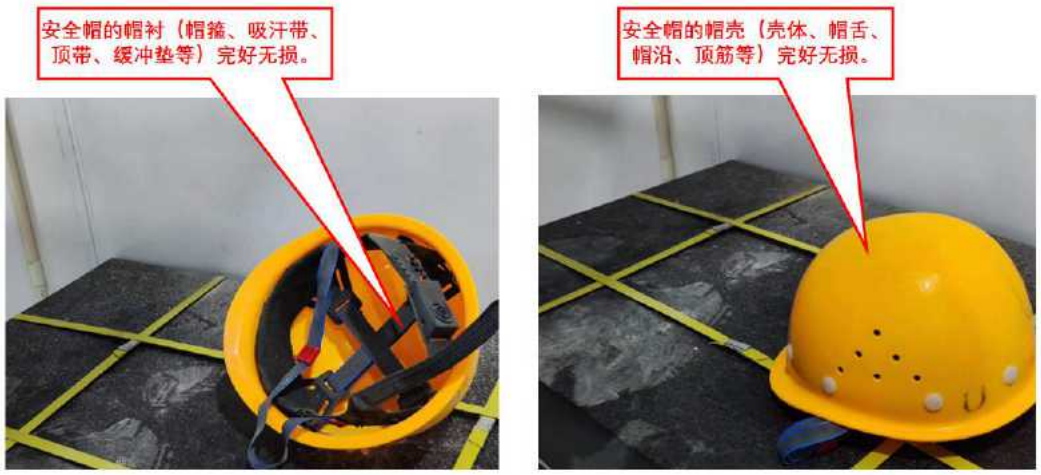
图 3 事发点莫灿森佩戴的安全帽勘查情况示意图

事发前，于 16 时 30 分许莫某森站在马凳上工作，经相关人员问询和施工单位项目经理指认，证实莫某森不慎从此处铁架上坠落，同时莫某森佩戴的安全帽从他头上脱落、向东北方向滚落 2 米左右静止。（见图 3）

根据事故调查组对相关人员的询问调查，事发时莫某森未按规定正确佩戴安全帽等劳动防护用品（使用安全帽时帽箍未在使用者下颚捆绑系牢），莫某森从马凳上坠落地面时，安全帽先从他头上脱落，导致莫某森头部直接与地面碰撞。
