东莞南城亨尚网络科技店“9·7”一般其他伤害事故调查报告

东莞市政府事故调查组

2024 年 2 月

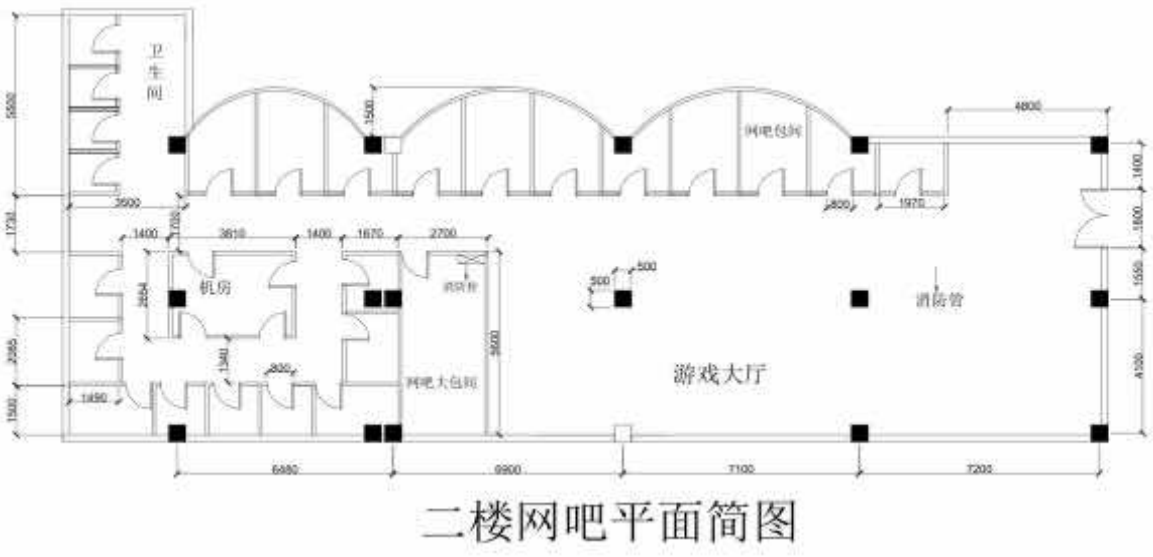
图 1 亨尚网吧位于南城鸿福花园二楼

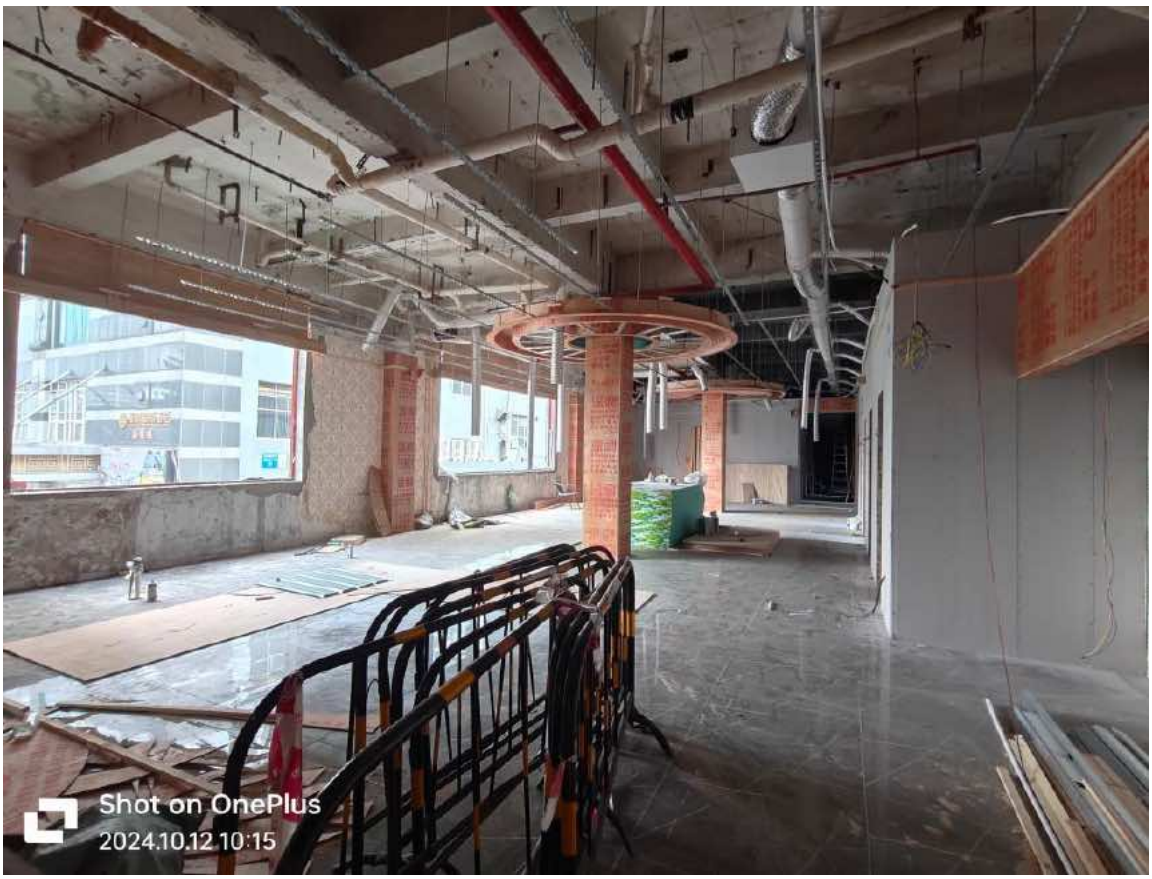
图 2 亨尚网吧位置平面示意图

1.事故发生单位基本情况。亨尚网吧位于南城街道鸿福花园二楼（如图 1 所示），建筑面积约 322 ㎡。网吧设有游戏大厅、多个包间、卫生间、机房等（如图 2、图 3 所示）。2024 年 8 月 15 日，该网吧开始室内装修工程，事故发生时该网吧处于室内装修工程施工阶段。

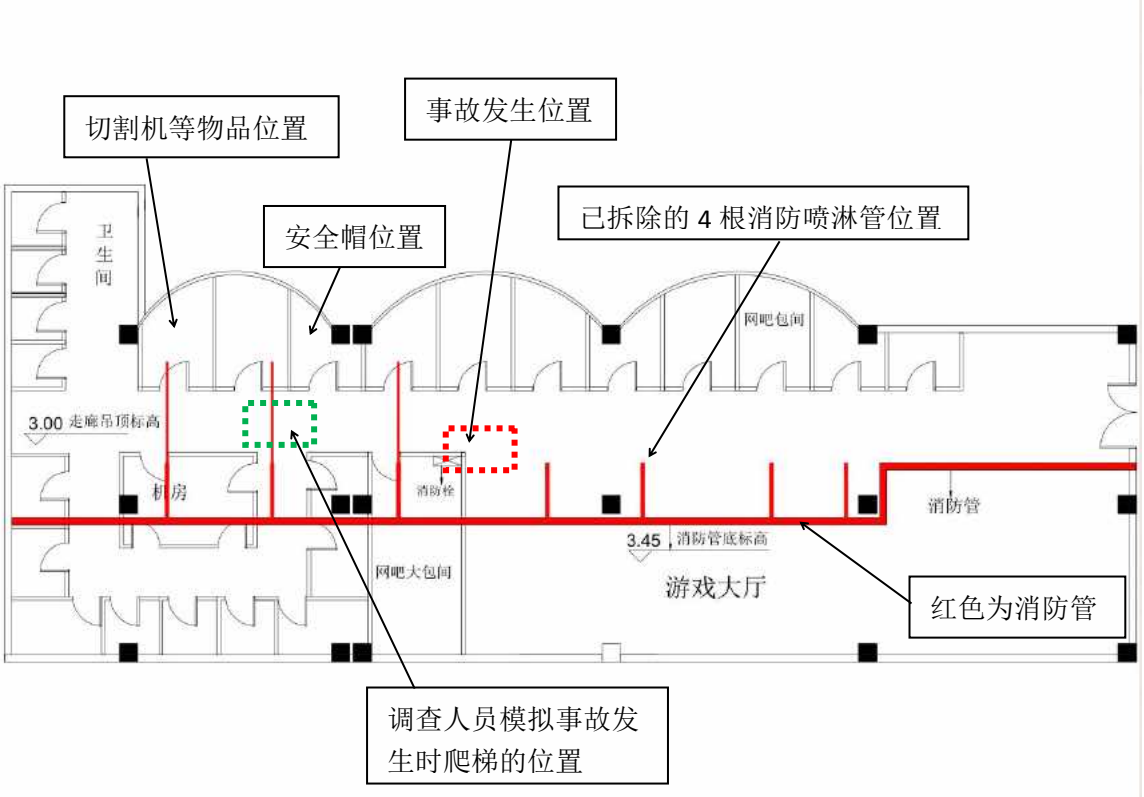
图 4 亨尚网吧事故现场平面简图

2.发生事故位置情况。调查人员在网吧大包间旁边的走廊天花板金属龙骨上发现公安部门贴的标记，该标记上方有消防喷淋管（如图 4 所示）。调查人员在走廊位置发现已经拆下的 4 根消防喷淋管，长约 2.8 米。其中 1 根放置在新的消防管材料里，另外 3 根放置在天花板金属龙骨旁边。
