【事故调查报告】田家庵淮南现代产业园淮南鑫东新型环保材料有限公司“6·6”一般高处坠落事故调查报告

2023年6月6日上午8时13分许，位于淮南现代产业园内淮南鑫东新型环保材料有限公司发生一起一般高处坠落事故，造成一人死亡，直接经济损失约182万元。

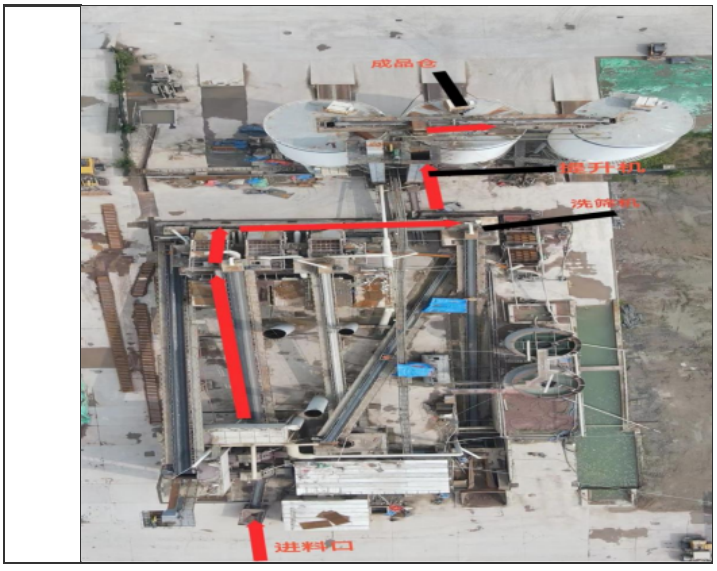
图2

1.生产工艺流程：铲车将原料装入进料口，通过皮带传输至振动筛处，筛分后的原料再运输至洗砂机去除泥浆杂物，洗筛后的成品再通过皮带机头的卸溜管传输至提升机料斗内，料斗通过提升机运至卸溜管进入成品罐内（详见图2）。

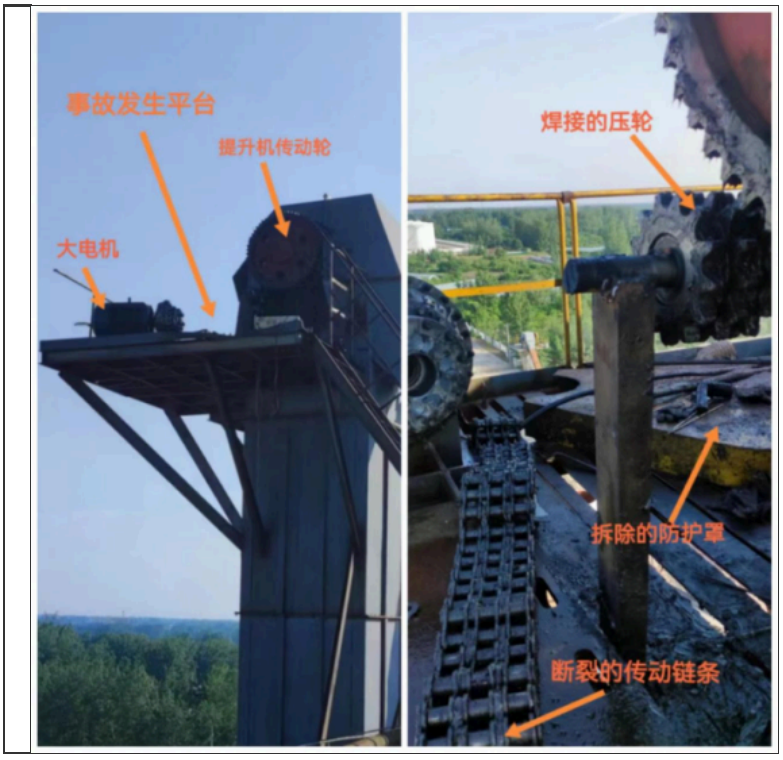
6月6日下午，专家组一行登上事故平台，对原始现场进行拍照取证。对平台勘查发现了断裂的大功率电机、传动链条、自制链条压轮、提升机的传动轮和事故发生前拆卸的传动链条防护罩等（详见图5）。

直接原因分析：杨修江在业平台东侧用撬棍撬动传动链条时，提升机上部齿轮轴东侧轴承上配置的止退器与之匹配的止退销接触面进一步减小，提升机内载有物料的料斗迅速下落，提升机的传动轮倒转，而减速机的止逆器使减速机的传动轮保持静止，产生强大的扭力，使减速机底座固定螺栓和传动链条被拉断，迸出的减速机撞击杨修江和东侧防护栏后，致使杨修江和部分护栏从作业平台上坠落至水泥地面。
