娄底市龙胜建筑劳务有限公司“7·6”一般机械致害事故调查报告

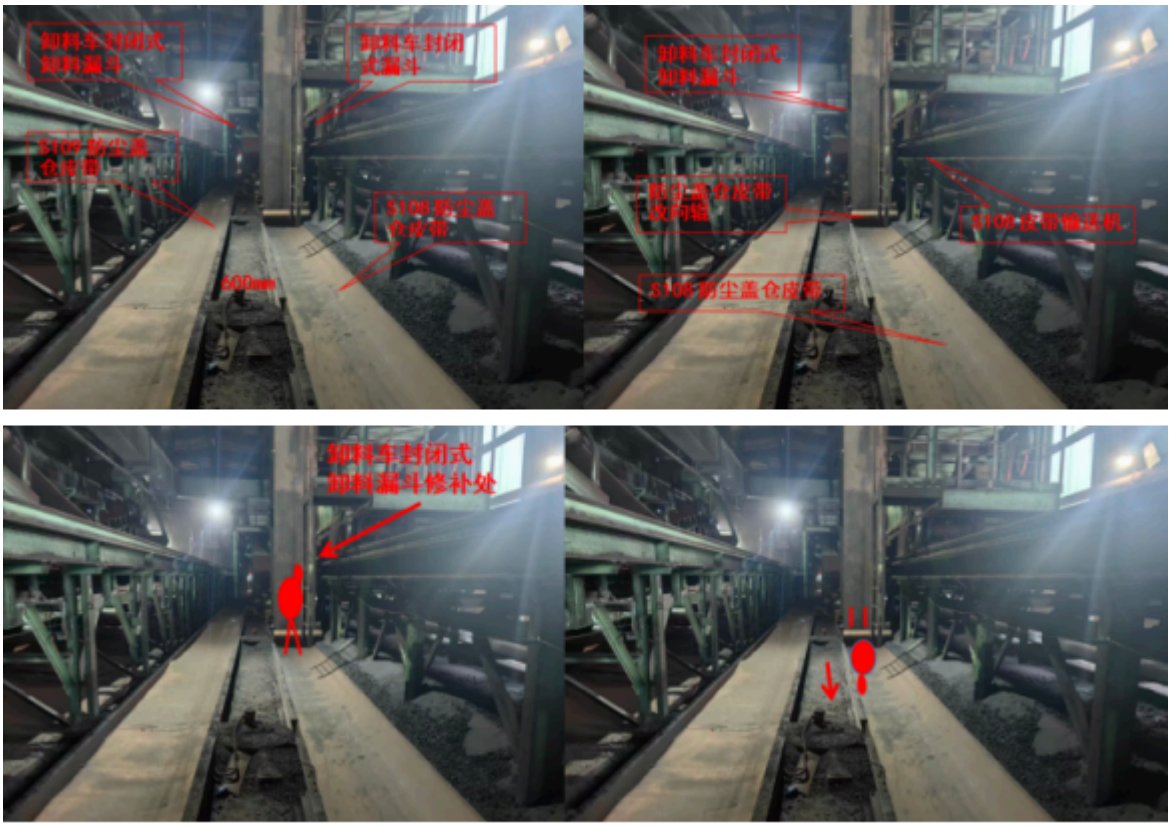
事故发生后，现场S108皮带输送机卸料车停留在料仓槽口卸料位置，盖仓防尘皮带改向辊处于静止状态，设备改向辊筒为裸露无防护状态。伤者张*朗倒在设备辊筒咬合区域。本次作业区域内安装有S108和S109皮带输送机卸料车及盖仓防尘皮带，设备中间间距仅600mm，作业空间狭窄且未设置安全防护设施，设备未配备联锁停机、预警装置，现场无专职安全监护人员，作业区域也未设置临时隔离警示设施。详见图2 S108防尘盖仓皮带现场实景（事故发生作业区域实拍）。

图2 S108防尘盖仓皮带现场实景（事故发生作业区域实拍）

一是全面升级设备本质安全水平。对全厂所有皮带输送机、旋转辊筒、卸料小车等旋转设备全覆盖加装防护罩、隔离围挡，并设置安全警示标识，彻底消除裸露转动设备的机械致害隐患。

二是完善设备安全防护系统。对所有全自动无人运行设备增设人员闯入声光预警与联锁停机保护装置，实现人员误入或设备异常时可自动停机预警。

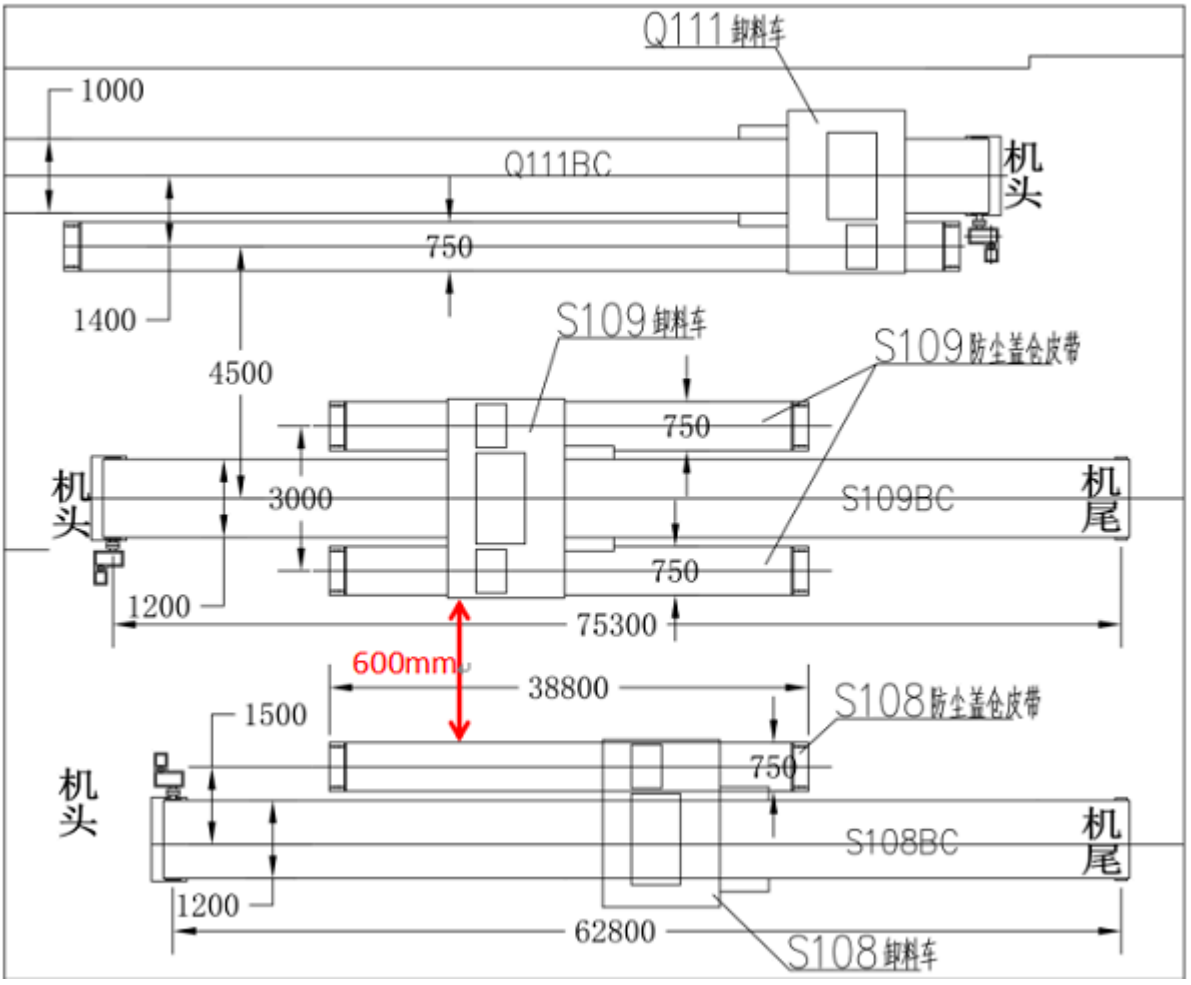
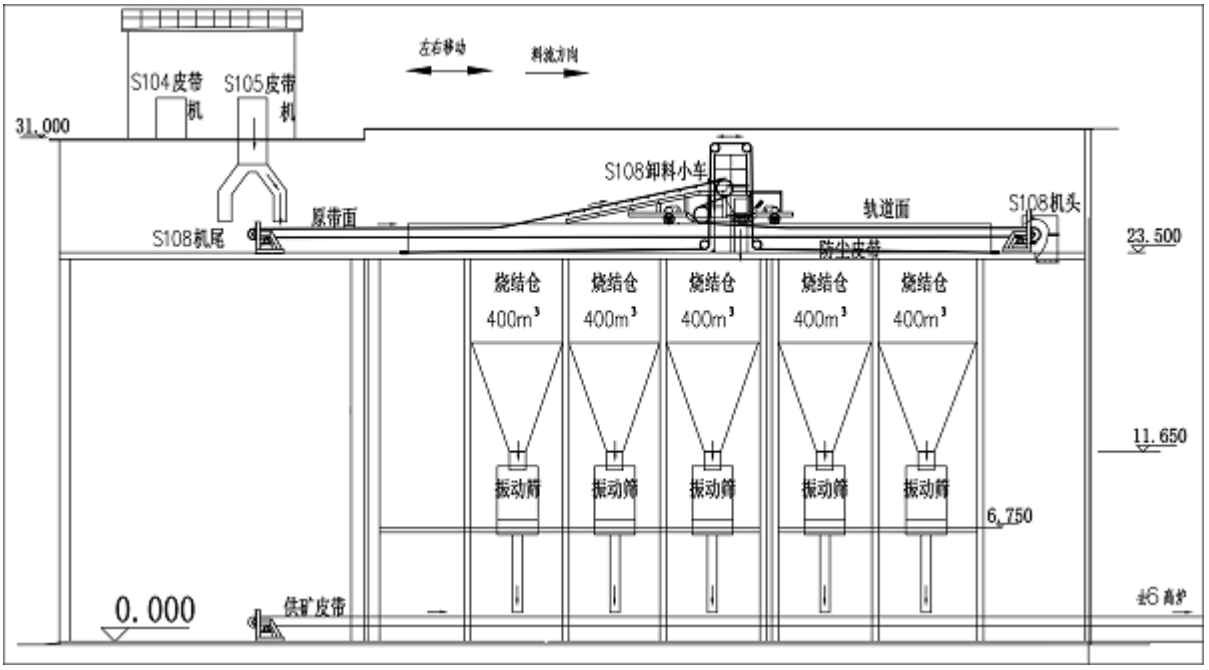
2. 作业现场安全防护缺失。涉事S108皮带输送机卸料车运行区域的旋转部件（盖仓防尘皮带改向辊）未安装防护罩【GB 5083-2023《生产设备安全卫生设计总则》6.1.5： 以作业人员的操作位置所在平面为基准，凡高度在 2m 之内的所有传动带、转轴、传动链、联轴节、带轮、齿轮、飞轮、链轮、电锯等外露危险零部件及危险部位，均应设置安全卫生防护装置（防护罩、防护栏杆、隔离网）。】【GB 12801-2025《生产过程安全基本要求》6.5防

机械伤害，6.5.1：生产设备可造成人身伤害的转动、传动（如传送带、齿轮机、联轴器、飞轮）等部位应配置防护罩、防护网、防护栏杆等安全防护装置，生产设备应设置紧急停车开关。】，也未设置物理隔离设施；全自动运行设备未配备人员闯入预警及联锁停机装置；巡检作业通廊狭窄，宽度仅600mm，详见图3：高炉原料车间S108、S109、Q111皮带输送机平面布置施工图，标注事故S108卸料车防尘盖仓皮带尺寸布局。设备本质安全防护缺失、固有风险突出，是本次事故发生的直接物态原因。

图3：高炉原料车间S108、S109、Q111皮带输送机平面布置施工图，标注事故S108卸料车防尘盖仓皮带尺寸布局

三是优化作业环境。全面改造狭窄高危区域的巡检作业平台，按标准设置专用安全检修工位，彻底改善高危岗位的安全作业条件。
