深汕特别合作区小漠镇旺渔村自建房“7·31”一般物体打击事故调查报告

深圳市深汕特别合作区

管委会事故调查组

2023 年 9 月 19 日

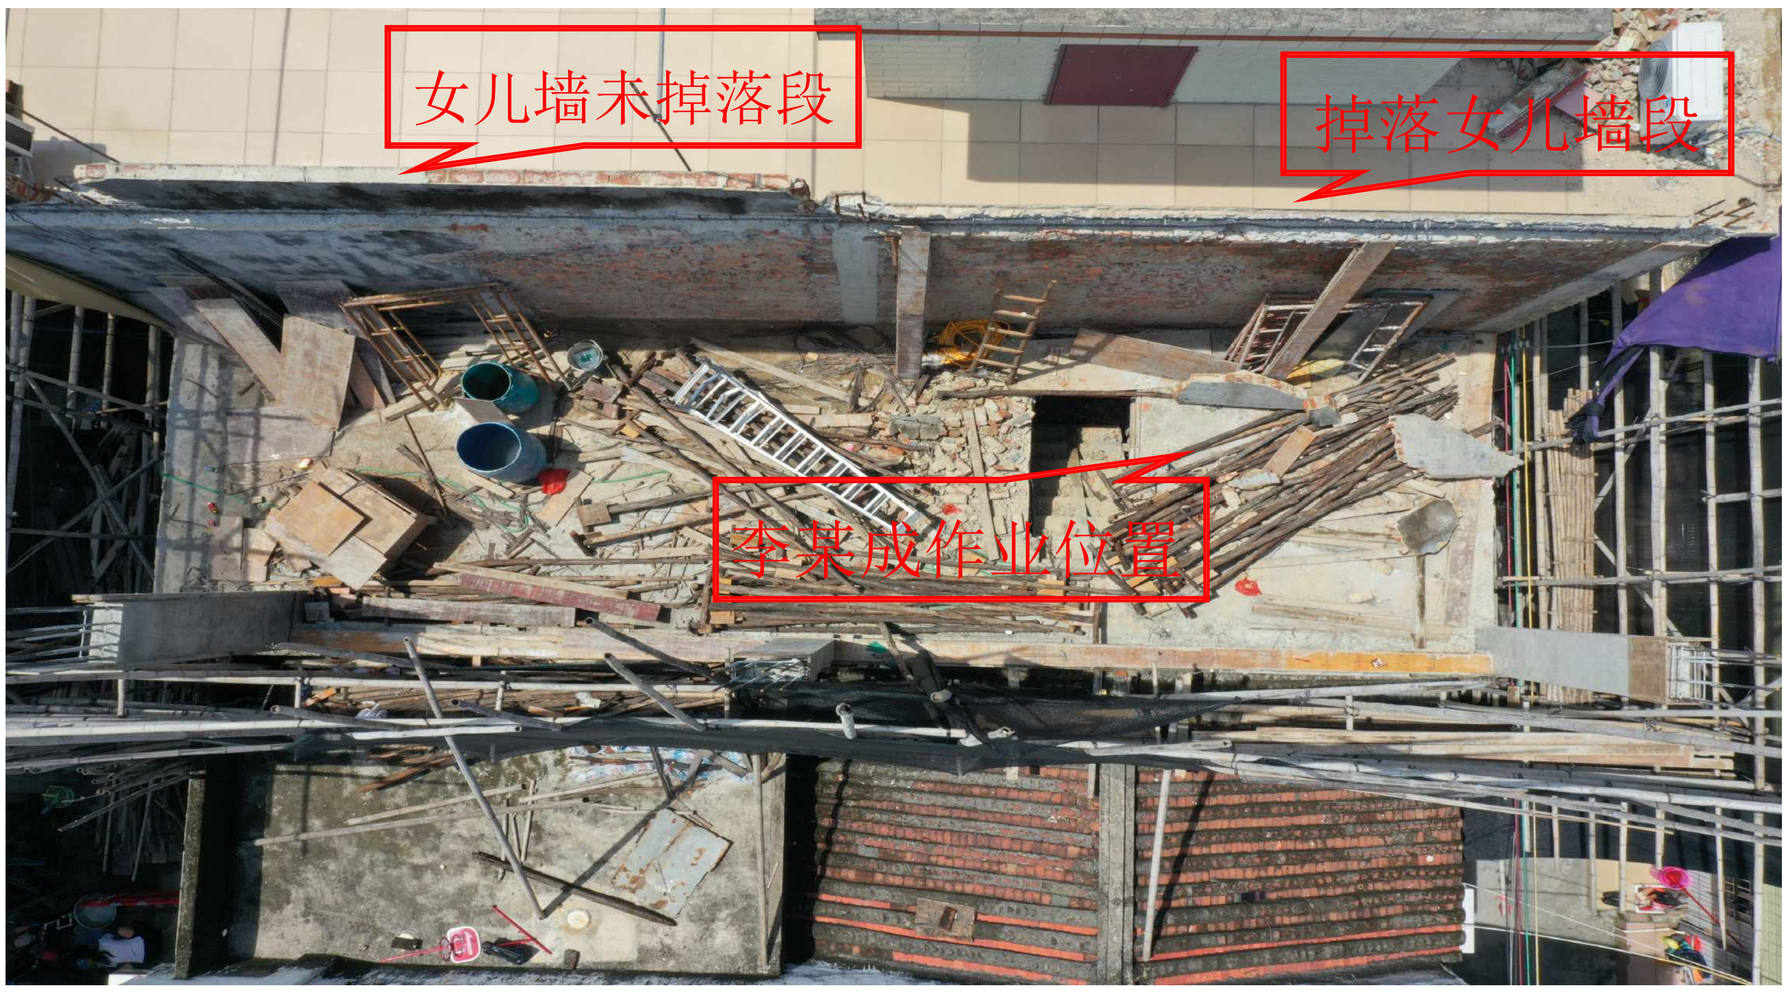
图 4 事发现场

1.经现场勘测，掉落女儿墙长 6m*高 0.6m*厚 0.11m，女儿墙下沿水平方向被打凿出一条长 10m*高 0.3m*深 0.08m 的沟槽，女儿墙的下部基础承载部分由 11cm 变成 3cm，圈梁纵向钢筋、箍筋及女儿墙内构造柱顶部钢筋外露，构造柱与女儿墙呈断开状态。

2.自建房二层地面分散放着木模板切割台锯、人字梯、门式脚手架、木方及部分倒塌的砖砌体，地面及木方上有血迹（见图 4）。

个体承揽人员黄某龙违章指挥作业人员对女儿墙下部基础圈梁及构造柱连接部分局部凿除，且未采取任何防护措施，造成女儿墙下部基础承载部分宽度由 11cm 变成 3cm，处于失稳状态，失去承载力后掉落砸到墙下作业工人李某成，导致事故发生。
