陆良同乐陆良县某建设项目“4•9”一般高处坠落事故调查报告

发布时间：2026-09-09 16:14:46

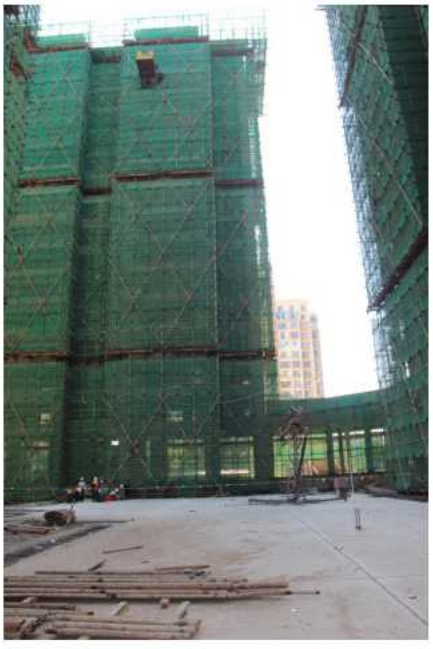
（图1 事故现场照片）

陆良县***一期建设项目工地正门位于工地西北角，自正门进入工地后，右手边的楼房为5栋，即该楼栋整体为东北-西南走向，事故发生时已建设完成16层，工人可以从设置于该楼栋西北侧的升降第14层（高约43米）的东南侧搭设有一个从楼体边向外伸出的悬挑卸料平台（宽2米、长3米、高1.共长6米），该平台整体使用工字钢及钢板焊接而成，其中三面有钢板围栏（高约1.2米），东面围栏数字"3"标识，南面围栏外侧有蓝底白字的"限载800KG"标识，北面围栏外侧有蓝底白字的"超载重罚侧无围挡或其他防护。该平台主梁为两根"工"字型钢伸到14楼地面上，并使用钢筋锚固在楼板上（楼板外至卸料平台约1.4米）；两根主梁之间、楼体至卸料平台之间有一块约2米×1.4米的空隙，该处至管搭设护栏（高约1.2米），并使用建筑用绿色防护网遮挡，地面使用层板（木质，2层，每层厚度约成，中间偏左有两根自下而上贯穿的脚手架钢管（该栋楼外脚手架钢管），事故发生后钢管南侧的层一楼地面的空隙。卸料平台与14楼相对应、连接的地面处，南侧堆放有一堆方木，堵塞了从14楼地一半通道空间。

在上述悬挑卸料平台下方地面（一楼，水泥浇筑地面）上，有一具女尸（即事故死者），现场对尸体进行尸表检验。在该尸体下有一大滩血迹，约1.2米×0.5米（第二天尸体移走后进行测量），自约13.5米、宽约7.5米范围内分布有许多喷溅状血迹以及一些细小人体组织和骨骼碎片，尸体东北方处有一大团人体组织。在尸体南侧约1.5米处有一顶已经破碎的黄色安全帽，碎片散落于尸体周边地有"**建筑木工一组"标识。

左侧照片中，大楼上部伸出的黄色物体即事故卸料平台，下方人群处为尸体所在位置。

本事故直接原因：5栋14楼的悬挑卸料平台与楼体结构间隙处的层板缺失，形成安全防护空洞，在该区域作业过程中，从该处空洞坠落至一楼地面，当场死亡。

陈*芬事故前的工作是在5栋14楼收拾模板等，并搬运到设置于14楼东侧的悬挑卸料平台上。悬上（楼房外脚手架和外网之外）陈*芬尸体及周边人体组织散落情况符合高处坠落结果；悬挑卸料平约2米×1.4米的结构间隙，该间隙本应用层板铺设平整并固定牢靠，但该处间隙上铺设的层板缺失了楼的空洞；尸体上方、悬挑卸料平台周边防护网完好无异常。通过上述情况综合推理判断，陈*芬应与楼体之间层板缺失处坠落，而非从楼体其他临边位置坠落。

（1）立即开展卸料平台及临边防护专项排查整治。对本单位所有在建项目的卸料平台、楼体间全覆盖检查，确保平台与结构间隙采用坚固、满铺的硬质材料封闭并固定牢靠，临边防护高度及踢脚每班作业前必须由专人检查防护完整性，严禁留有空隙。

（2）全面修订完善危大工程专项施工方案。立即组织对悬挑卸料平台专项施工方案进行修订，构楼面之间结构间隙的处理方式，包括封闭材料规格、固定方法、验收标准等。补充完善平台使用期护保养和定期检验制度。同时对项目中其他危大工程（深基坑、起重机械安拆、悬挑脚手架等）的专面复审，排查类似缺陷。
