生产安全事故调查报告书

事故名称：阿勒泰市恰秀路街道职业技术学院扩建项目“6·25”一般高处坠落事故调查报告

阿勒泰市政府事故调查组制

2023 年 8 月 20 日

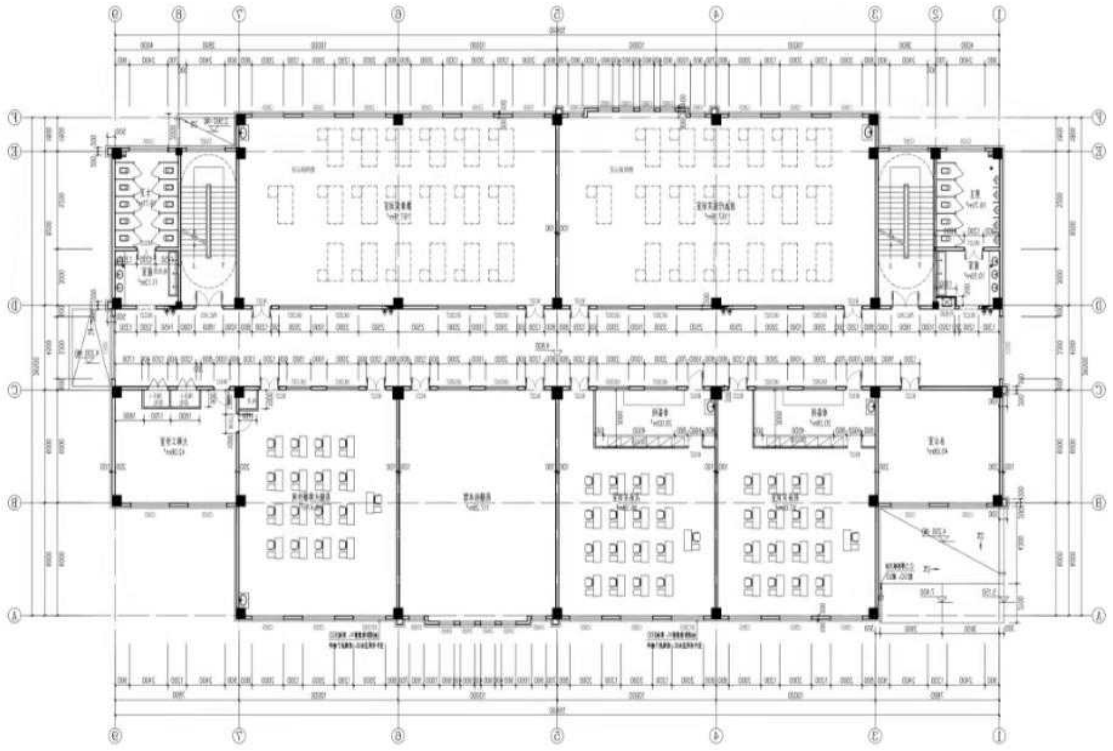
二层平面图 1:100

2023年6月25日08时许，卢某某(死者)来到作业面安装吊篮，9点多，卢某某(死者)把卢某某(死者儿子)叫来一起安装吊篮钢丝绳，近10分钟后，一副钢丝绳安装好，卢某某(死者儿子)回到自己作业面干活，卢某某(死者)继续安装吊篮。12点58分32秒，吊篮开始上升，卢某某(死者)在吊篮外双手抓住底部，吊篮上升至4层时停止上升，12点59分38秒，卢某某(死者)从4层坠落至一楼楼顶屋面（雨蓬）上。吊篮上升过程中，工人卢某某听到有人喊“关电、帮帮我”，立即向事发地跑去，13时01分许，卢某某到达事故地点，发现有人坠楼，已昏迷，立即拨打120、110报警急救电话。

坠落具体位置详见下图:

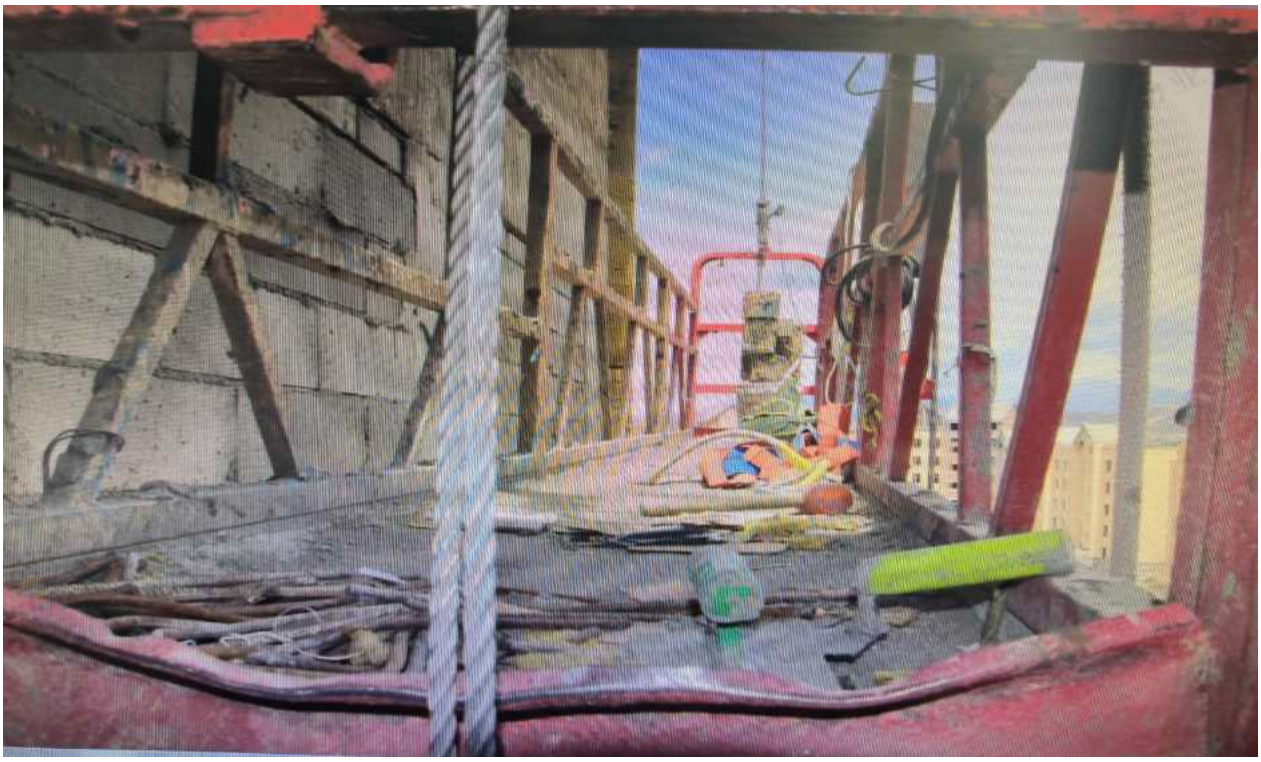
事故发生后吊篮具体位置详见下图:

涉事康养旅游实训楼为框架结构，地上 4 层，无地下室。檐口高度 19.95 米，建筑面积 5661.84 平方米，该工程由阿勒泰建业建筑工程有限公司施工，由阿勒泰地区科正工程监理公司监理。建筑位于职院运动场西侧，北侧为建设中的高职食堂，南侧为建设中的旅游服务综合楼。事故发生后，现场未被破坏，死者位于一楼楼顶屋面（雨蓬）上。
