东莞塘厦金点模具厂房修缮加固工程
“8·24”一般触电事故调查报告

东莞市政府事故调查组

2024 年 5 月

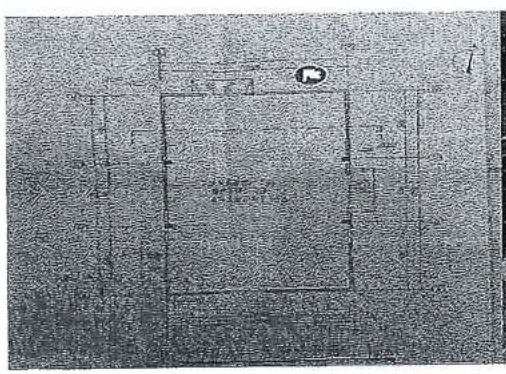
图2　3号厂房平面图

事故现场位于3号厂房北面。现场施工进度：钢结构承重主体已完成，正在进行围护结构施工。

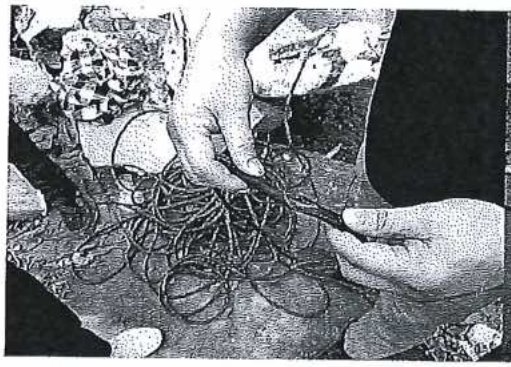
图 4 涉事破损的电缆

事故发生的直接原因是电缆芯线破损裸露部分与钢结构爬梯接触，使得爬梯带电，且配电箱漏电开关失效，未能起到触电保护功能，高处作业人员未佩戴劳动防护用品，在爬梯上触电，反推爬梯导致倾覆，爬梯在倒下过程中压倒地面作业人员。

（一）建筑施工单位要规范用电设备和线路的安装使用。要安装剩余电流保护装置，即漏电开关；配电箱要采用不燃材料制作，电箱应封闭，室外电箱应达到防雨、防尘的防护等级；外露

可导电金属的用电设备应可靠接地，移动插座应安装保护接地线；施工现场导线不应直接敷设，应穿管保护，移动设备或临时用电导线可以采用护套软线；用电设备操作人员应穿绝缘鞋，用电设备检修时应停电检修；用电设备第一次使用或检修后应对设备及导线外观及绝缘性能进行一次全面的检查，在日常管理中也应定期对用电设备及线路进行排查，及时发现并消除隐患。

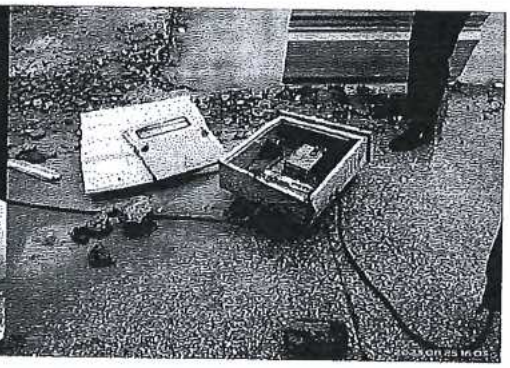
图 5 涉事配电箱 1

理制度，未采取技术、管理措施，未及时发现并消除施工现场漏电开关额定漏电动作电流 50mA[2]，施工现场电路无接零保护、配电房无漏电开关[3]，施工配电箱破损，无法防雨、防尘[4]，配电箱采用木质安装板[5]，配电箱直接放置在地面[6]等生产安全事故隐患。

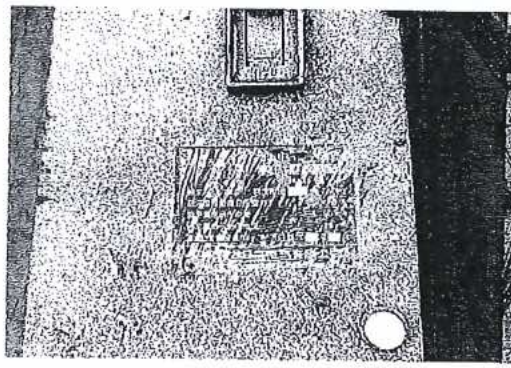
图 6 涉事配电箱 1 漏电开关参数

[2]《建设工程施工现场供用电安全规范》（GB 50194-2014）第 6.4.7 条：末级配电箱中的剩余电流保护器的额定动作电流不应大于 30mA，分断时间不应大于 0.1s。

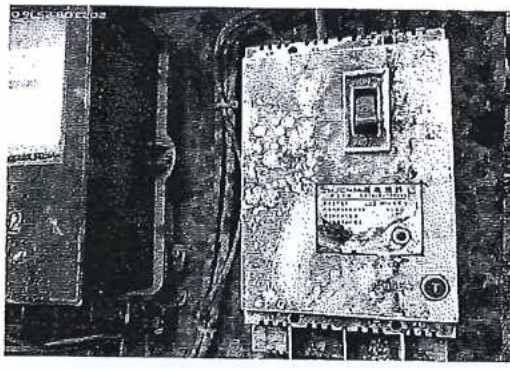
图 8 涉事配电箱 2 漏电开关参数

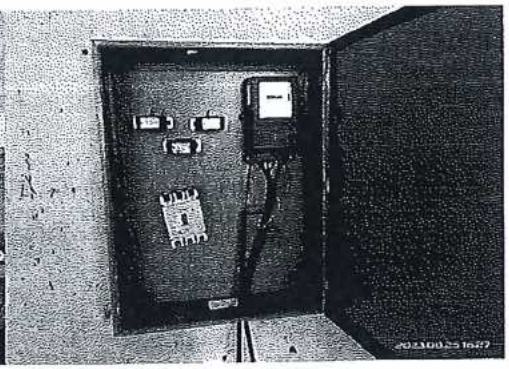
图10 华顺工业园配电房　　图11 华顺工业园配电房内的配电箱

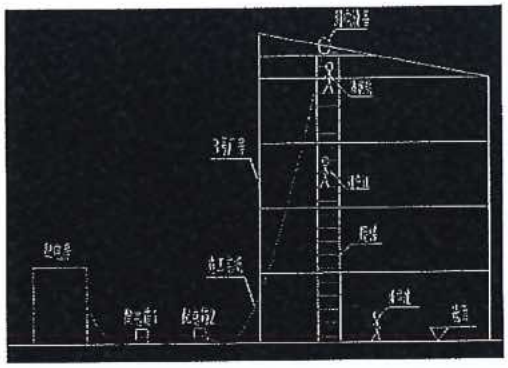
图 12 事故现场施工用电示意图

经现场实地勘察与询问现场管理人员得知，东一公司现场用电电路接线顺序如下：配电房→配电箱 1→配电箱 2→用电设备。
