马鞍山市博望区马鞍山市尚泰建筑安装工程有限公司“11·29”一般高处坠落事故调查报告

博望区马鞍山尚泰建筑安装工程有限公司

“11·29”一般高处坠落事故调查组

2022年12月28日

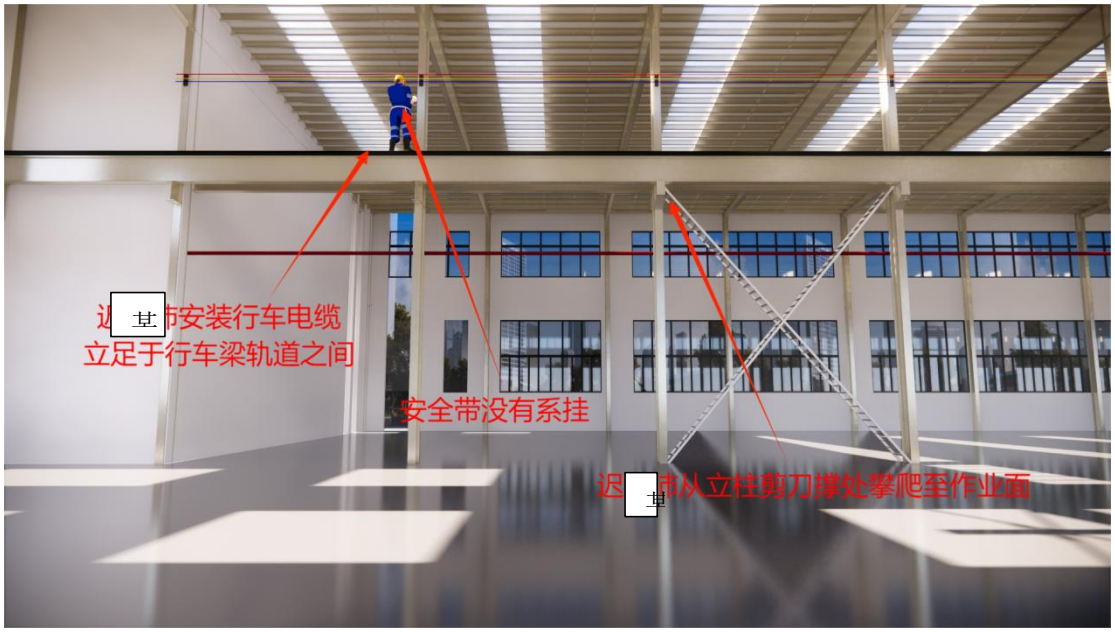
为提高技术与产能，扩大出口装备需求，安徽东海裕祥智能装备有限公司决定对高端数控机床智能化实施升级改造，并于 2022 年 6 月取得《建筑工程施工许可证》。事发前，1#车间钢结构建设和土建工程及装饰工程基本完工，车间内拟安装 14 台桥式起重机用于生产线物流，车间为四跨，其中一跨和二跨各安装 4 台，三跨和四跨各安装 3 台。本次施工为 1#车间行车动力电缆电缆敷设安装项目。（见下图 1）

月 20 日，钢结构主体施工竣工验收。1#生产车间为钢结构框架结构，总高度为 13.15 米，宽度为 76 米，长度 247 米。钢结构立柱牛腿上方对称设置两根行车梁，行车梁上方行车轨道已安装就位，具备行车动力电缆敷设安装条件。

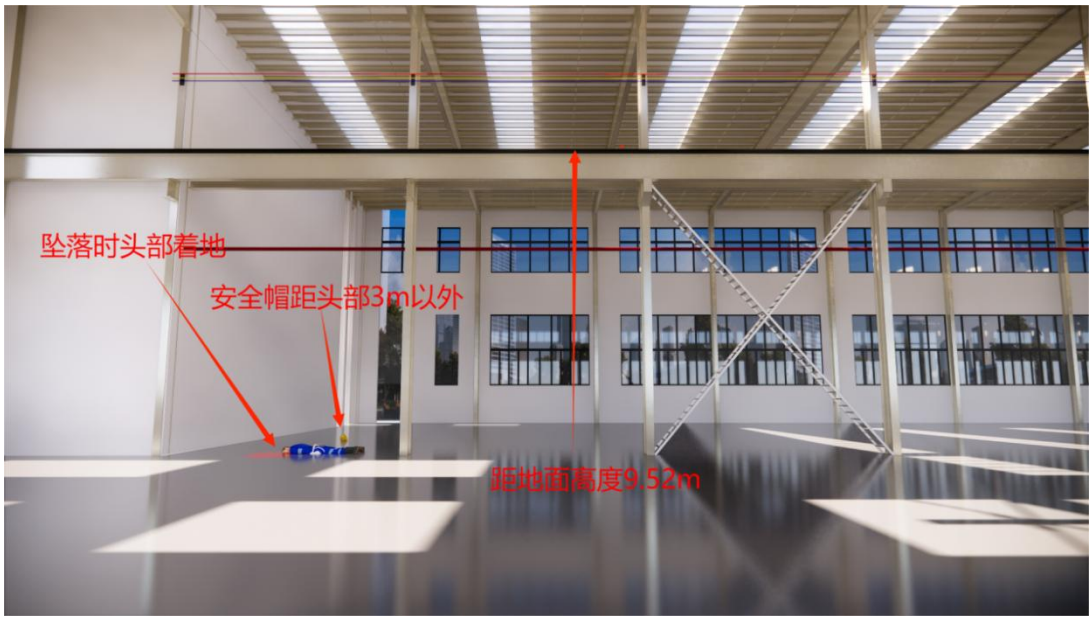
2022 年 11 月 27 日，电缆安装施工前，建设单位主要领导携相关人员尹某、谢某、李某金等人到施工现场，召开现场安全生产专题会，明确安全责任，要求落实安全措施，确保安全生产条件落实到位。会后，建设单位为李某金配发了四顶安全帽，四副安全带。当日，1#生产车间行车动力电缆敷设安装开始。电缆安装位于行车梁上方，行车梁距地面高度为 9.52m，行车梁为两根对称设置的 H 型钢结构，两根 H 型钢之间有 350mm 空隙，H 型钢截面为 350mm；行车梁中间部位焊接一根 245m 长的轨道，轨道底部宽度为 114mm，轨道两侧仅剩余 118mm 的型钢截面；轨道顶部宽度为 70mm，轨道两侧仅剩余 140mm 的型钢截面。此型钢截面不能满足作业人员行走与作业。

2022 年 11 月 29 日，电缆安装工迟某沛从钢结立柱的剪刀撑攀爬到 9.52m 高度的行车梁上，双脚在在狭窄的行车梁轨道两侧行走；两根 H 型钢 350mm 之间上方未敷设木板；两根 H 型钢空隙下方未设置安全平网防护；行车梁上方未设置安全绳[1]，作业人员安全带无系挂之处；行车梁立柱之间也未设置防护栏杆防止作业人员坠落；迟某沛在行车梁轨道两侧

行走时突然失足身体失稳坠落至地面，坠落时安全帽掉落抛至 3 米以外，且头部直接着地，加重了事故严重性。

事故发生后，因应急救援需要，原始现场被移动，移动前未留影像资料，调查组经现场勘查，现场作业人员询问调查，综合分析，还原事故现场如下：（见下图 2）

迟某沛坠落时头朝大门方向，佩戴的安全帽已飘落距头部 3 米以外、头部直接着地。（见下图 3）。

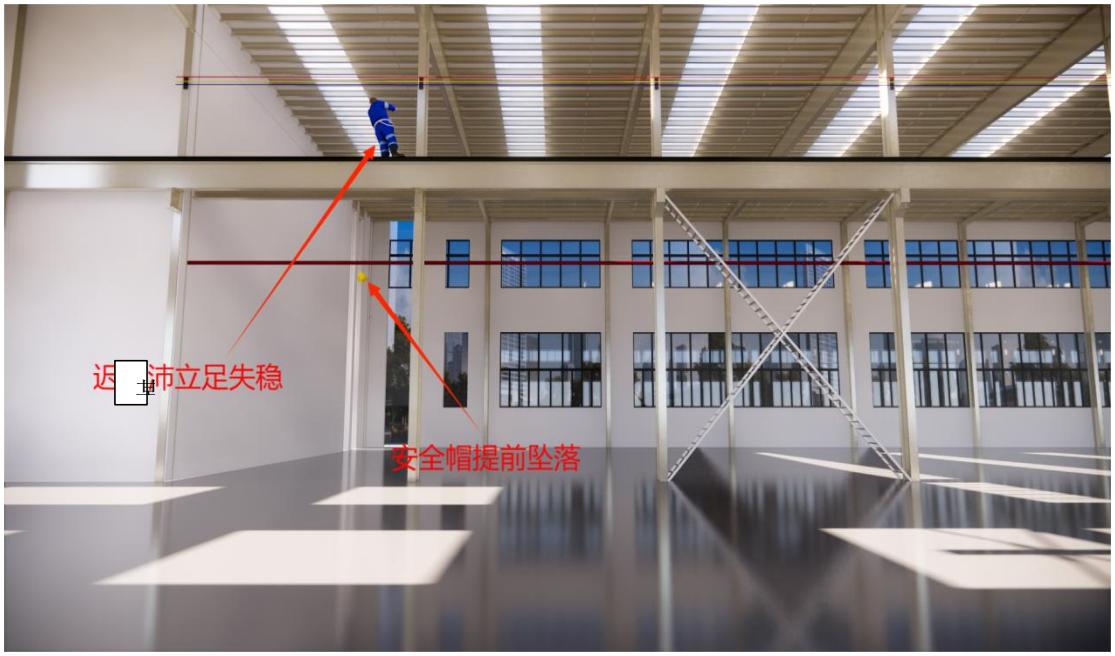
11 月 29 日 8：00 左右，孙某宝在作业面西边固定线，迟某沛在东边引线；迟某沛佩戴了安全帽，但未系紧下额带；二人均佩戴安全带，由于作业面未设置安全绳，故安全带均未系挂，安全带形同虚设；（见下图 4）。

11 月 29 日 8：50 左右，迟某沛在 H 型钢上行走时突然失足失稳坠落至地面，坠落高度距地面 9.52m，坠落时头朝大门方向，安全帽从迟某沛头上掉落，抛至 3 米以外，迟某沛头部直接着地；
