国投哈密能源开发有限责任公司“8•29”一般高处坠落事故调查报告

2025年8月29日15时13分，国投哈密能源开发有限责任公司哈密大南湖七号煤矿地面灌浆站，发生1起高处坠落事故，造成1人死亡，直接经济损失158万元。

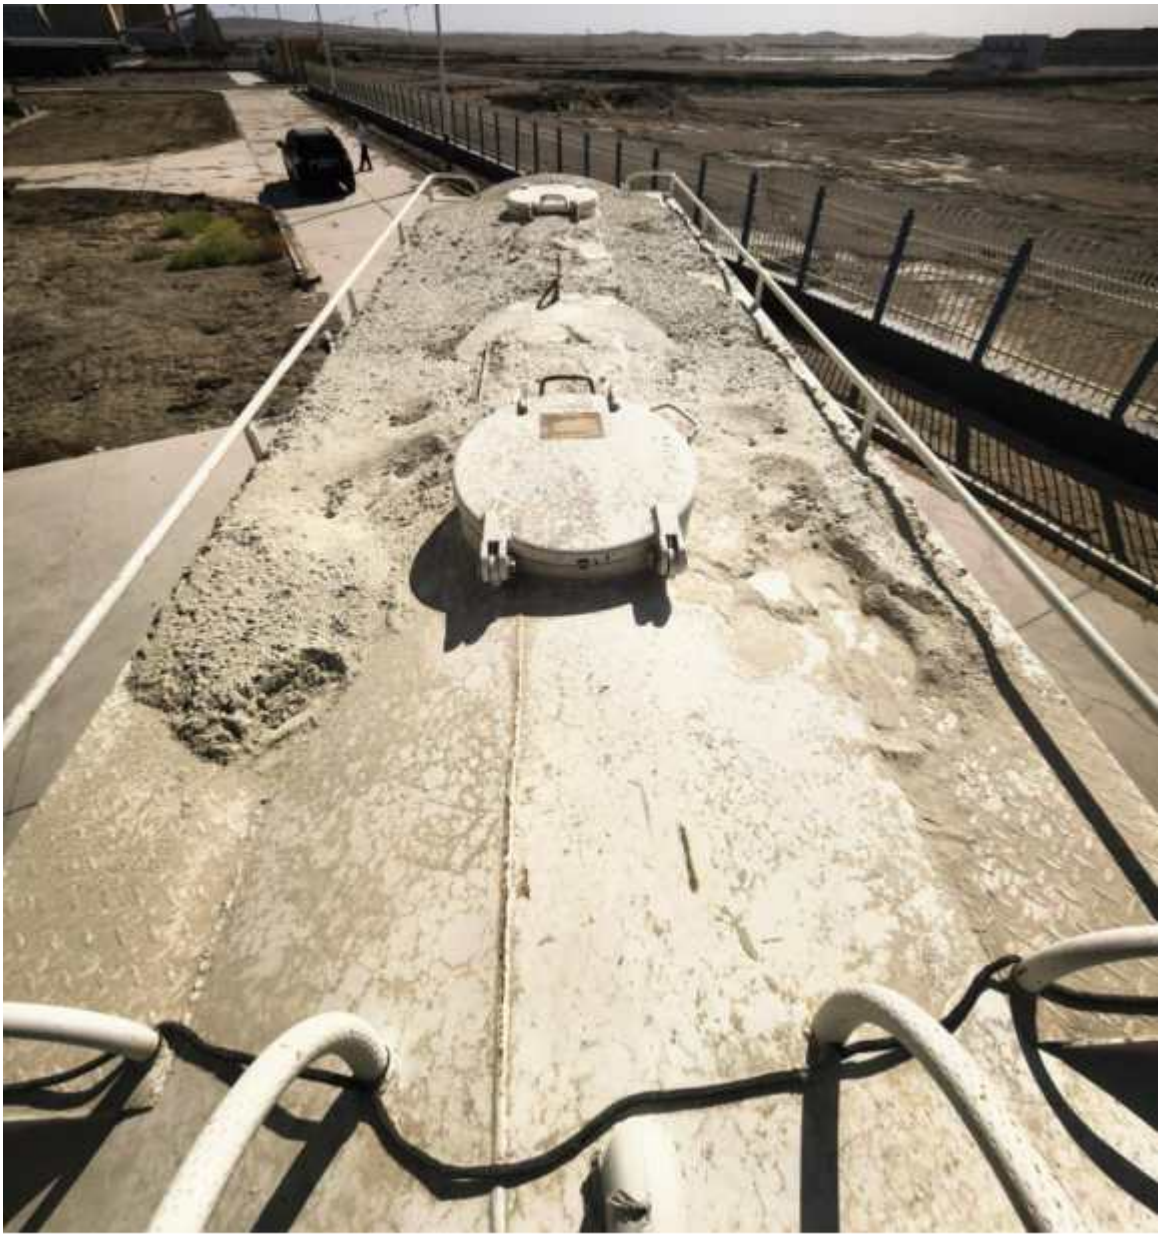
图1 事故车辆情况

车辆号牌号码：新L36135，类型为重型罐式货车，厂牌型号：丰霸牌，车辆识别代码：LZZ8BCHF3NC466616，发动机号：BH11036798，车身颜色白色，车外廓长宽高：8.580m×2.500m×
3.940m，总质量1.8吨。（车辆外观如图1所示，罐体顶部如图2所示）
