东莞樟木头观音山森林公园会展中心顶棚维修工程“1·9”一般高处坠落事故调查报告

东莞市政府事故调查组

2024 年 5 月

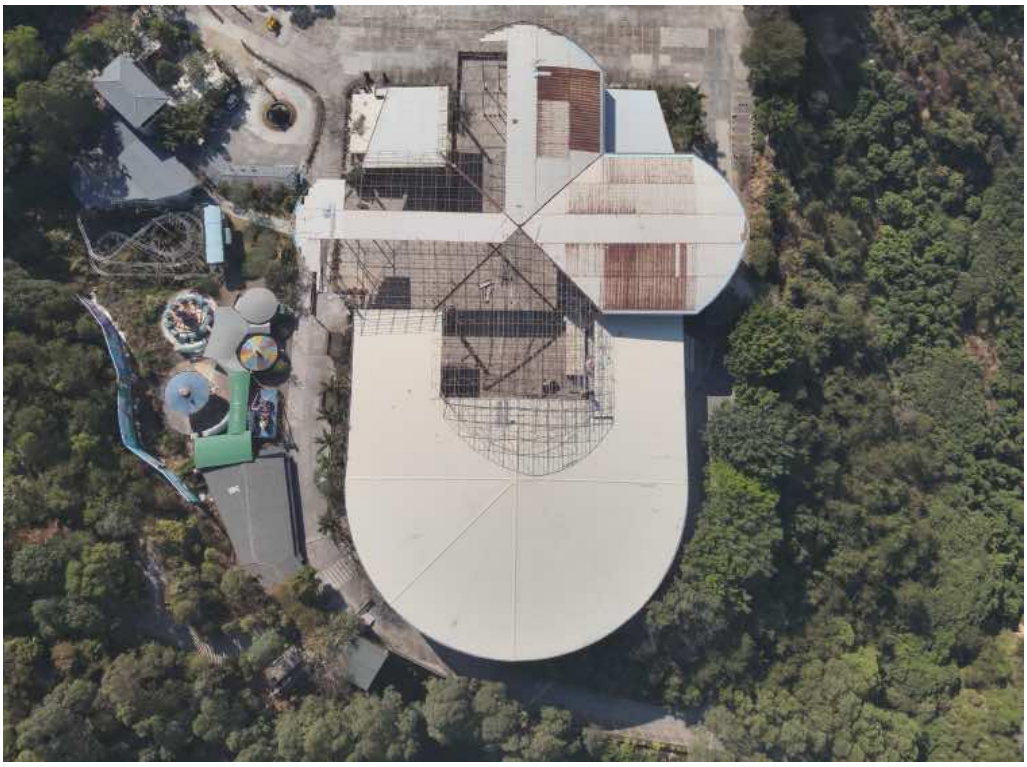
图 1 涉事顶棚俯瞰图

观音山森林公园会展中心占地面积12523.78平方米，属于钢结构网架工程。该网架顶棚分上下两层，由于年久失修出现漏雨情

况，需进行顶棚维修翻新。事故发生于下层顶棚，事故发生处距离地面高度约 14 米。

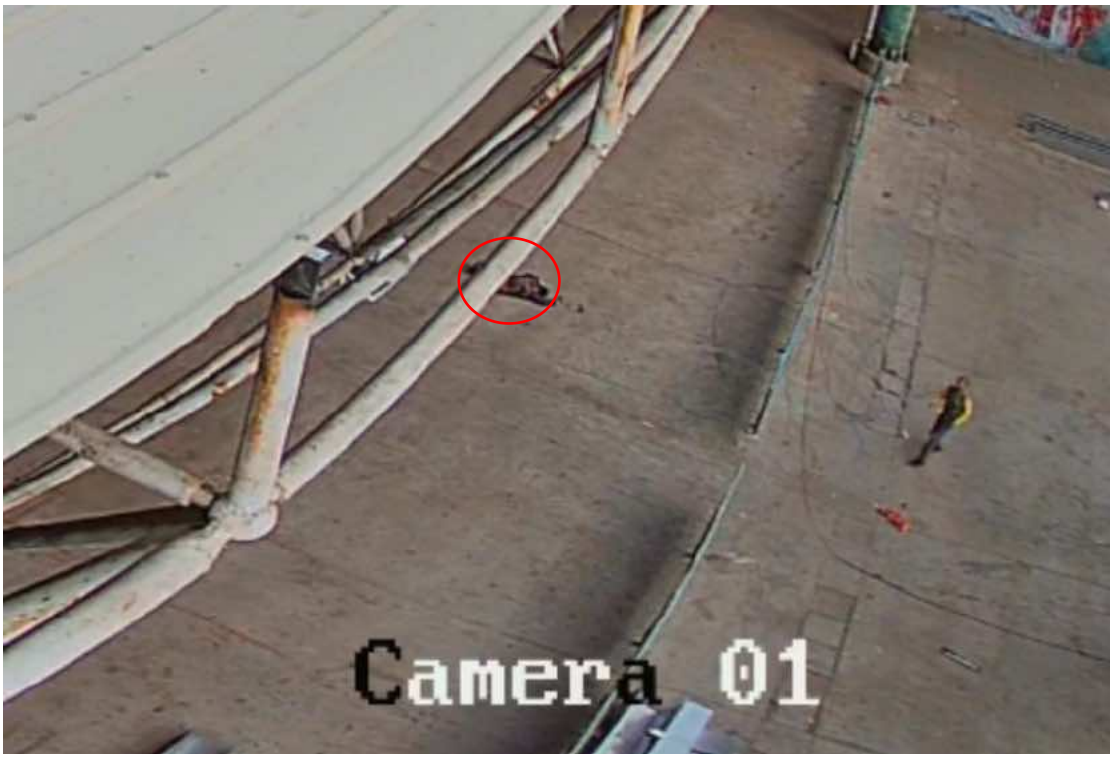
图 5 付剑坠落地面后视频截图

2024年1月9日13时30分许， 3名施工人员付剑、覃声动、朱兴国开始在观音山森林公园会展中心舞台上方顶棚进行彩钢瓦固定作业（打螺丝钉固定）。现场视频监控显示，当天14时05分许，付剑在舞台上方顶棚中间位置一工具桶处整理完施工工具后，往顶棚东南方向行走至距顶棚边沿约3米处时，不慎踏空，从距离地面约14米的棚顶坠落至地面无法动弹。事故发生时付剑有佩戴安全帽，身上有佩戴安全带但安全带挂钩未进行固定。

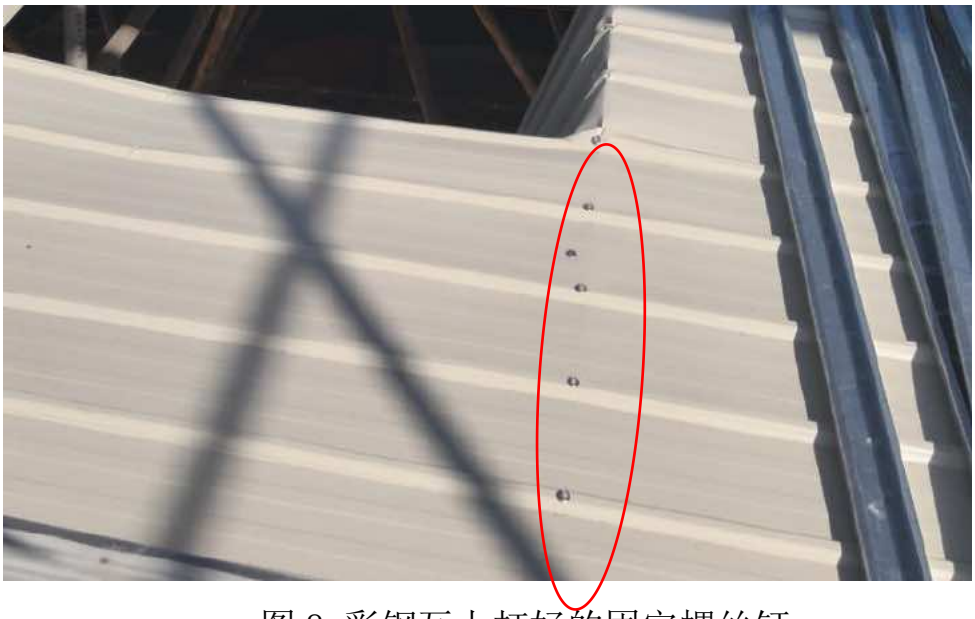
图 8 彩钢瓦上打好的固定螺丝钉

2.涉事顶棚未搭设临时走道板、防坠网[3]，涉事彩钢瓦靠近分水界的一端未打螺丝钉固定，彩钢瓦承载力不足以承受付剑的重量，付剑在顶棚行走时踩踏未经固定的彩钢瓦导致踏空坠落至地面。

涉事顶棚更换的彩钢瓦型号为 900 型，灰白色，东西方向敷设，宽度约 0.90m（展开宽度约 1.0m），厚度约 0.476mm，长度在 3.70m 至 10.0m 之间。发生事故的彩钢瓦长度 6.70m。

经分析，彩钢瓦厚度仅 0.476mm，架设在檩距为 1.50m 的檩条之间，一端没有打螺丝钉固定时，重力作用下易发生变形，彩钢瓦承载力不足以承受付剑身体的重量。
