# 鼎湖桂城凯旋荟好世界广场、地下室（三期）工程“5·27”一般高处坠落事故调查报告

编制单位：鼎湖桂城凯旋荟好世界广场、地下室（三期）工程“5·27”一般高处坠落事故调查组

编制日期：2023年8月7日

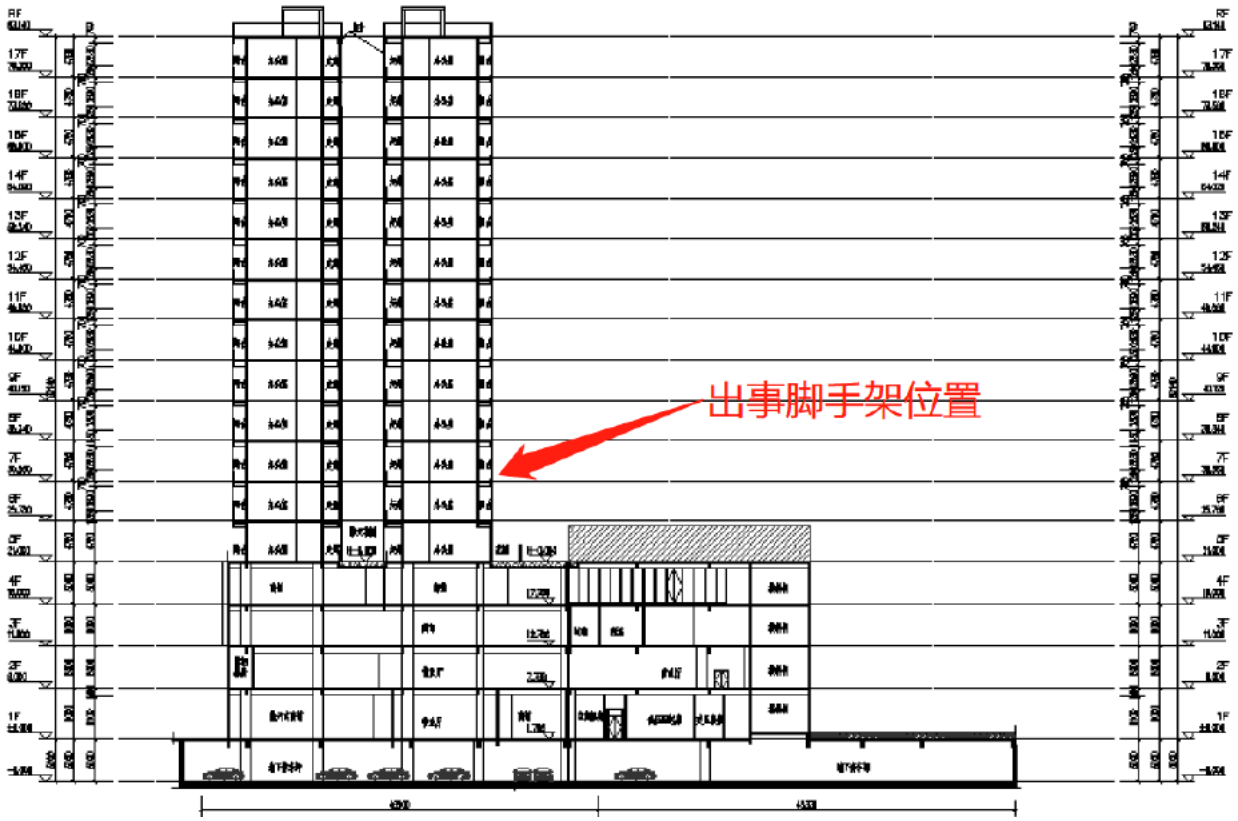
图一 俯视图

**1.工程名称。**凯旋荟好世界广场、地下室（三期）工程，1—17层建筑面积：35794.48㎡，屋面高度：83.14米，结构类型：框架剪力墙，合同造价为7030.7775万元，合同工期：2019年5月15日至2022年12月31日。
