阳江市市场监督管理局政府信息公开

江城区“1•1”一般电梯高处坠落事故调查报告

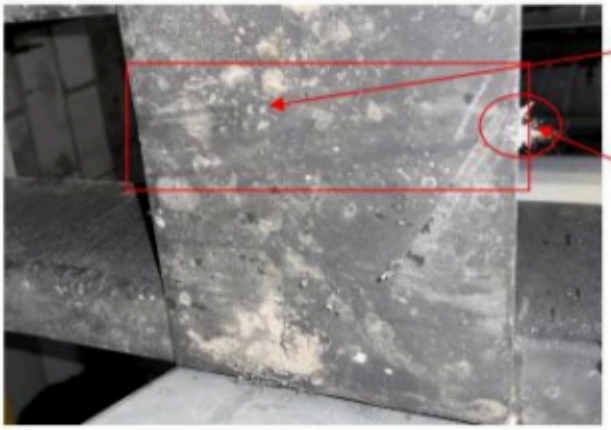
图 11

本次事故吊装作业使用一根长2m，额定载荷2T的吊带采用篮式兜吊方式，从轿厢顶横梁一块宽24.5cm的连接铁板底部绕过（见图10卷尺模拟吊带示意图），铁板底部有明显吊带压痕（见图）。根据吊带合格证，篮式兜吊的承重方式系数为1.8，起吊电梯轿厢轿厢设计自重为2102.0±02.0×2.5%)kg。

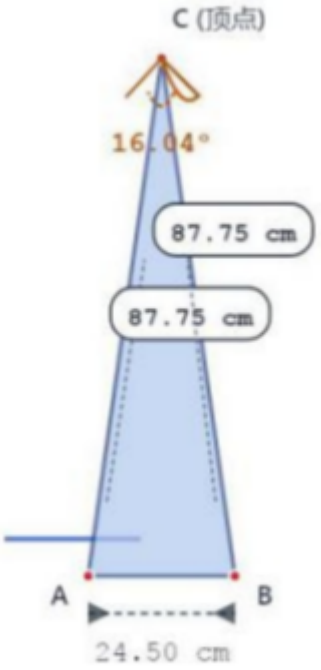
图 12

所用吊带额定载荷2t，篮式兜吊方式承载系数1.8，理论允许总载荷2t×1.8=3.6t，轿厢载荷上限)2.0 + (2102.0×2.5%)kg = 2154.55kg=2.15455t，吊带总长2m，绕过宽度24.5cm铁板形成等腰角形受力结构。忽略铁板厚度，经估算，三角形腰长87.75cm，顶角约16.04°（图12）。依据力学算，单段吊带实际受力约1.06t，拉力放大效应约1%，吊装角度未造成受力显著增大，未超出单根带理论允许2t的承载范围。

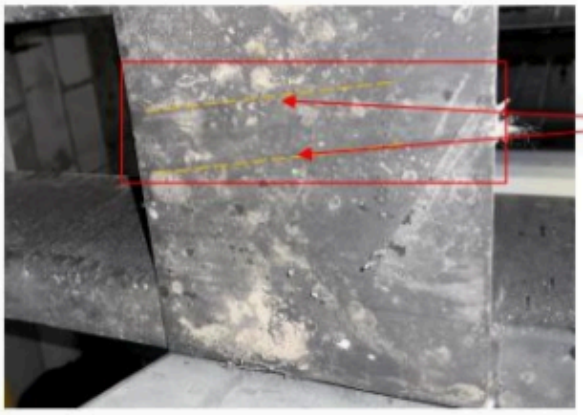
图 14

结合现场铁板的锋利棱角，吊带对钢板的非平衡接触（图14）以及现场没有发现吊带使用护角、套或垫片来保护的痕迹，可以判定作业人员未按照《JB/T 8521.1-2007 编织吊索 安全性 第1部：一般用途合成纤维扁平吊装带》“防止锐利边缘和/或损伤吊装带的加强及保护措施”的规定使用带。因此吊带断裂的直接原因是吊带受到尖锐棱角切割，根本原因是安全操作规程执行不到位，未识别并消除棱角接触的风险。

1.吊具违规使用。作业人员未按规范要求在吊带与铁板棱角处设置防护，吊带与钢板的非平衡接触，导致吊带在起吊过程中因局部挤压、切割，强度逐渐减小，最终发生瞬时断裂，导致轿厢坠落。

电梯施工、改造单位要严格执行特种设备安全相关法律法规，严格履行施工告知、用工审批、安技术交底、现场安全管控等法定程序，坚决杜绝擅自施工、违规冒险作业等行为。要进一步完善吊作业、高处作业、有限空间作业等危险作业审批制度，规范吊具选用、检查、使用和监护流程，确作业安全。
