揭西坪上恒华砼结构构件厂“3·18”高处坠落一般事故调查报告

揭西县政府事故调查组

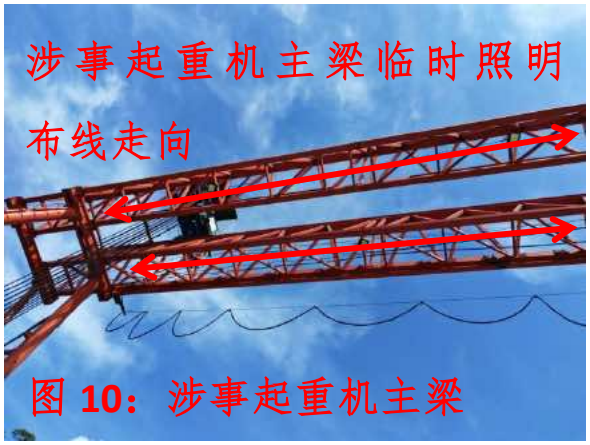
图 9：三级电箱内控制临时照明

6 个，一排 4 个。用带皮的铁丝绑紧在梁骨上，分别并联起来使用。涉事起重机旁边有一个配电箱，照明灯配电（220 伏）设备安装在里面，为 2 个空气开关，一个空气开关控制 6 个灯，另一个空气开关控制 4 个灯。
