关于石岩街道罗租社区天格科技园C栋配电房“3·8”一般物体打击事故的调查报告

发布时间：2023-05-17　　稿件来源：深圳市宝安区应急管理局

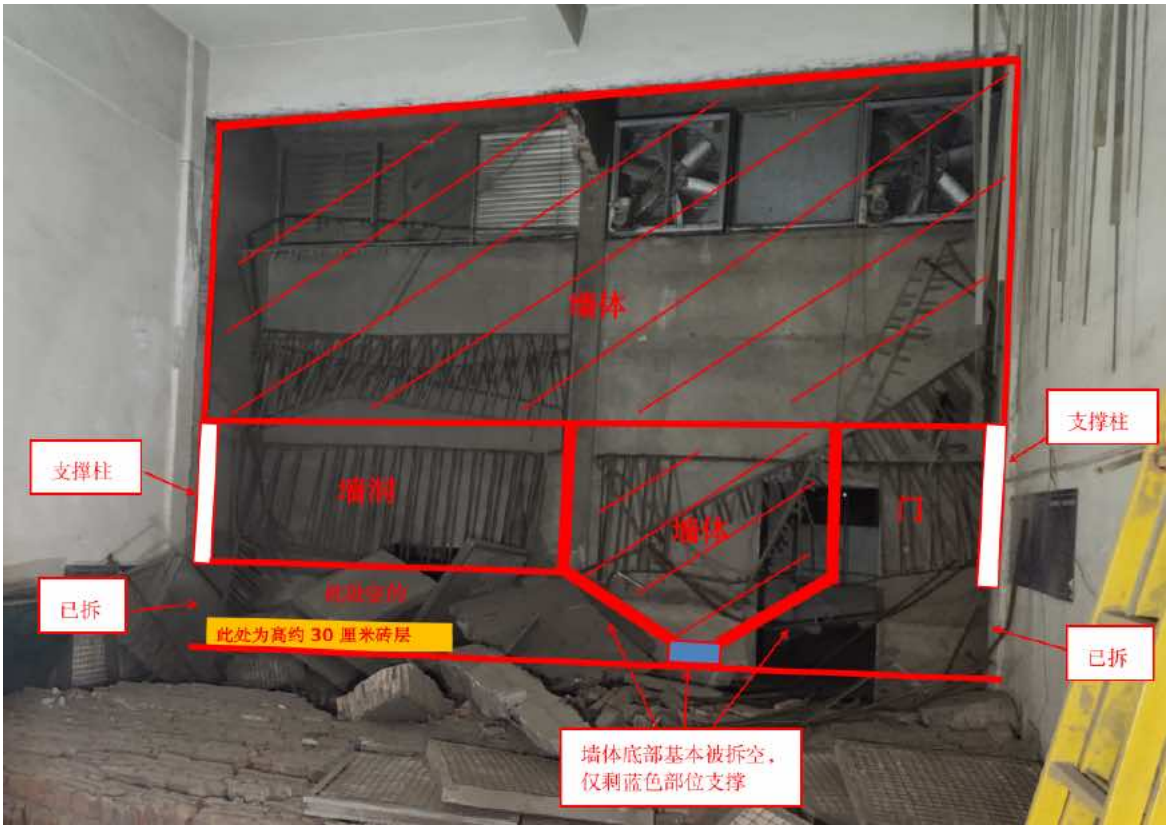
图2 事发时涉事墙体被拆除状况示意图

2023年3月8日8时许，梁海民回收经营部工人吴浩松、陈大平（死者）、陈大贤、邓陈雄、郭永智、王田清来到涉事配电房进行金属废品回收及涉事墙体拆除工作。入场作业后，涉事墙体拆除工作主要由陈大平、陈大贤、邓陈雄负责，其他工人负责配电房内尚未拆除的金属废品拆解及搬运等工作。上午开始进行墙体拆除作业后，陈大平、邓陈雄便站在一个金属架子（约2m高）上用冲击钻拆除墙体的横梁支撑柱，陈大贤则在下方配合作业。到了下午上班后，邓陈雄将金属架子还给了工业园，随后陈大平、陈大贤便开始采用底部掏掘方式拆除墙体。16时20分许，工人陈大平、陈大贤已将支撑涉事墙体左右两侧的柱子拆除，并将墙体底部基本拆空，仅保留长约20cm、宽约5cm的墙体未拆除做支撑。16时30分许，工人邓陈雄拿起陈大平放在地面上的冲击钻拆除配电房内凸起的砖层（高约30cm）时，涉事墙体突然倒塌并砸中了在下方休息的陈大平。经查：

1.涉事墙体高约5.28m、宽约6.8m、厚约0.23m，墙上开有门和墙洞；事发时，涉事墙体底部位置基本已被拆空（详见图2），存在倒塌风险。

3.工人违章冒险作业，在进行墙体拆除作业时先拆除了支撑墙体的左右两侧柱子，接着掏掘墙体底部位置，工人的行为违反了《建筑拆除工程安全技术规范》（JGJ147—2016）第5.1.1条“人工拆除施工应从上至下逐层拆除，并应分段进行，不得垂直交叉作业，当框架结构采用人工拆除施工时，应楼板、次梁、主梁结构柱的顺序依次进行”及第5.1.3条“当人工拆除建筑墙体时，严禁采用底部掏掘或推倒的方法”的规定。

涉事墙体被工人采用底部掏掘方式进行拆除，导致墙体处于失稳状态（存在倒塌风险），墙体在自身重量作用或受到外力作用的情况下突然发生倒塌，造成本起事故。

1. 加强对作业人员的安全教育和培训，增强工人安全防范意识，确保工人具备必要的安全生产知识；上岗前做好施工安全技术交底，保障安全措施落实到位。

2. 加大对作业现场的安全隐患排查力度，对查出的安全隐患要及时整改，加强对工人的管理，督促其严格遵守安全生产规章制度和操作规程，杜绝作业现场人员违章指挥、强令冒险作业及违反操作规程的行为。

3. 经营部主要负责人应认真督促和检查本单位安全生产工作，加强作业现场监督管理，确保作业过程中安全管理措施落实。
