【事故调查报告】寿县绿洲森工（淮南）有限公司“2021•4•7”一般机械伤害事故调查报告

2021年4月7日7时50分左右，寿县绿洲森工(淮南)有限公司发生一起机械伤害事故，造成1人死亡。直接经济损失100万元。

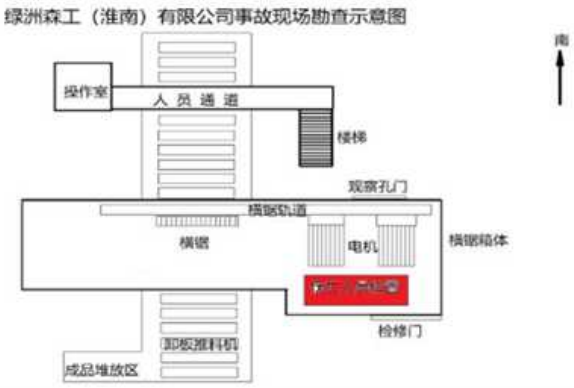
图1 设备现场布置图

本次事故涉及的一套横切规格锯（生产厂家：苏州苏福马机械有限公司，设备型号:BSG2713MXXDR(B)，采购时间：2013年1月份购买并使用，设备的主要构成部分：上下机架、上下磨砂架、驱动动辊、升级机构、安全开关组、摆限系统、上下磨张紧等）。经查阅产品说明书和现场实际测量，横锯电机横向推进行走速度约0.5m/s；横切锯电机行进到箱体边缘框架位置时，电机风叶罩与箱体侧边框间距仅有100mm。该设备检修检查门仅用插销销住，没有上锁，也没有运行闭锁或连锁报警、提示装置。现场安全警示标识和警示牌均安装在设备侧面，未安装在操作可视范围内。设备布置情况如图1。

事故发生在砂光线生产车间横切规格锯箱体内，事故发生时横切规格锯正在运行中,死者周全来打开了横向锯检修检查孔防护罩推拉门，头部被横锯电机风页罩与箱体侧边框挤住卡死，背部被行走电机顶住(见图2)。

周全来违章作业，在未确认机器停止运行、停电、挂牌，进入待检修状态的情况下，擅自打开运行中的横锯检修门观察设备状况，将头部探入箱体内部，导致头部被横锯电机风页罩与箱体侧边框挤住卡死是导致事故发生的直接原因。

（一）强化企业主体责任。绿洲森工（淮南）有限公司要认真吸取事故教训，举一反三，切实履行安全生产主体责任，强化责任落实；认真开展“六项机制”建设，落实各类风险管控措施；全面开展安全隐患大排查治理，做到无死角、无盲区，抓好生产作业现场安全管理工作；对于安全重点防范部位（运转、推进部件）防护隔离装置加装安全锁，防止人员擅闯、误入；加强全员安全教育培训，杜绝“干惯了、看惯了、习惯了”思想，提高职工的安全意识和风险防范技能；加强设施设备维护保养，保证设施设备安全运行；加强应急管理，有针对性开展应急救援演练，及时修订应急救援预案；加强和规范生产作业安全警示标示标牌设置，悬挂警示标语提升企业文化，确保生产作业现场安全有序；落实建设项目安全设施“三同时”主体责任，履行企业安全生产“三级标准化”建设。
