【事故调查报告】安徽通和电力工程服务有限公司“11·29”车辆伤害事故调查报告

2020年11月29日13时30分左右，安徽通和电力工程服务有限公司铲夹车驾驶员刘亮在凤台中电生物质发电有限公司内部道路，驾驶铲夹车转运秸秆过程中，发生一起车辆伤害事故，造成1人死亡，直接经济损失185万元。

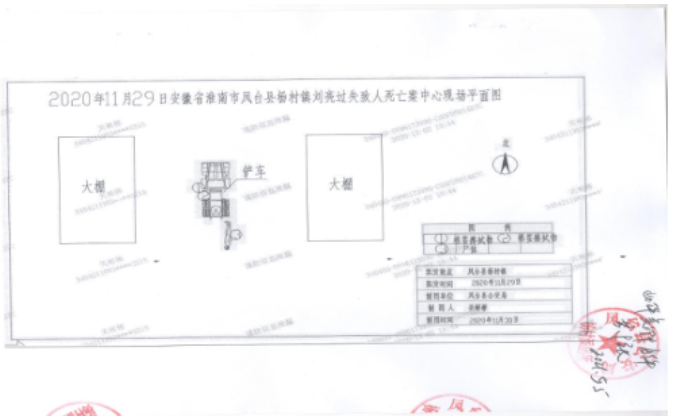
图 2 现场平面图

根据凤台县公安局绘制的事故现场的勘查笔录(勘验号K34042 10903002020120001),事故现场位于中电生物质发电公司院内料棚前道路.上，中电生物质发电公司正门朝东，在该生物电厂西侧现场停放一辆铲夹车，该铲夹车南北方向停放，车头朝北，车头夹子夹有稻草，车辆南侧地面有一具女性尸体。
