清城石角自建房“11·11”一般高处坠落事故调查报告

清城区人民政府事故调查组

2026 年 6 月

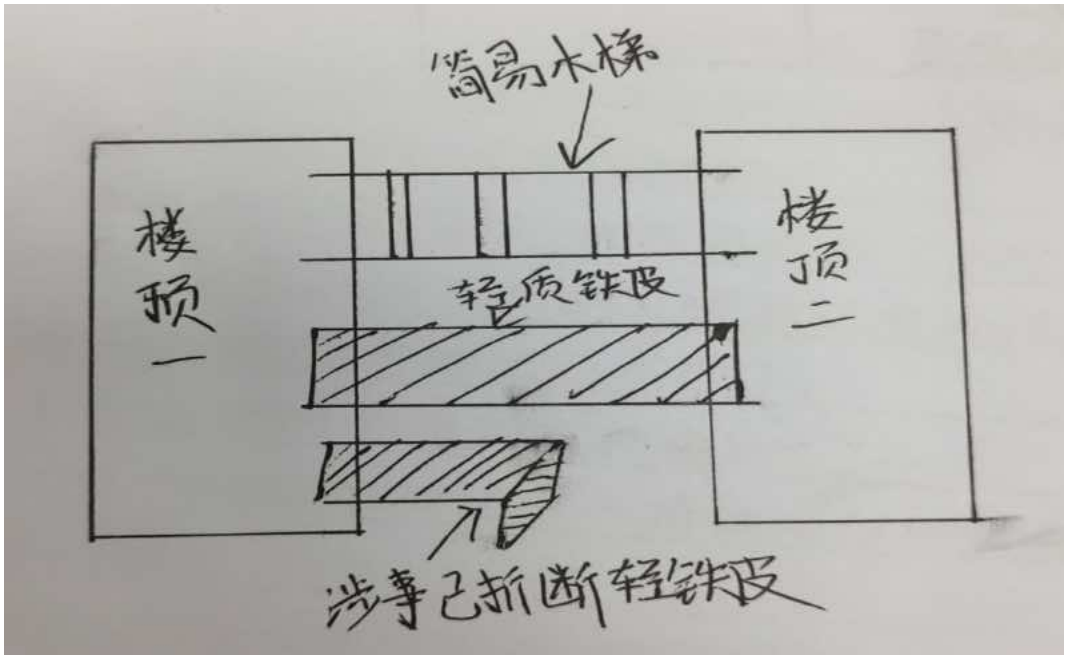
（图 2-1 楼房外貌）

事发时涉事轻铁皮搭建在两栋楼楼面中间

涉事同类型轻铁皮

1. 王*春个人安全意识淡薄，对作业环境危险因素预判不足，冒险在轻铁皮上通行，轻铁皮无法承载王*春自身体重而出现折断，导致王*春从高处坠落。

2. 蒋*清作为涉事自建房二层毛坯房装修的承包者和作业人员，安全意识不足，搭建简易木梯在两间房屋房顶之间通行，没有对王*春在开工前进行相应的安全生产教育和提醒，没有对作

业环境的不安全因素进行排查并及时告知王*春，对王*春作业行为产生误导，使其误走在轻铁皮上通行。

（二）各级、各部门加强辖区和行业的日常监督管理，督促各类生产经营单位落实安全生产责任，加强作业现场安全生产管理，落实作业人员的安全生产培训教育，防止类似事故的发生。一是作业前对作业人员进行安全技术作业交底，保证作业人员充分了解作业中的安全风险、注意事项、禁止行为和应急措施。二是作业风险较大的，要制定安全可靠的作业方案，严格落实各项安全措施。三是涉及特种作业的，必须由相关持证人员作业。四是要正确使用安全防护用品和防护装置。五是作业现场要配备专人负责安全管理工作，及时排查整改事故隐患，纠正作业人员的违法违规行为。
