汕头市澄海区应急管理局政府信息公开

澄海区广益街道“6•22”触电伤害一般事故调查报告

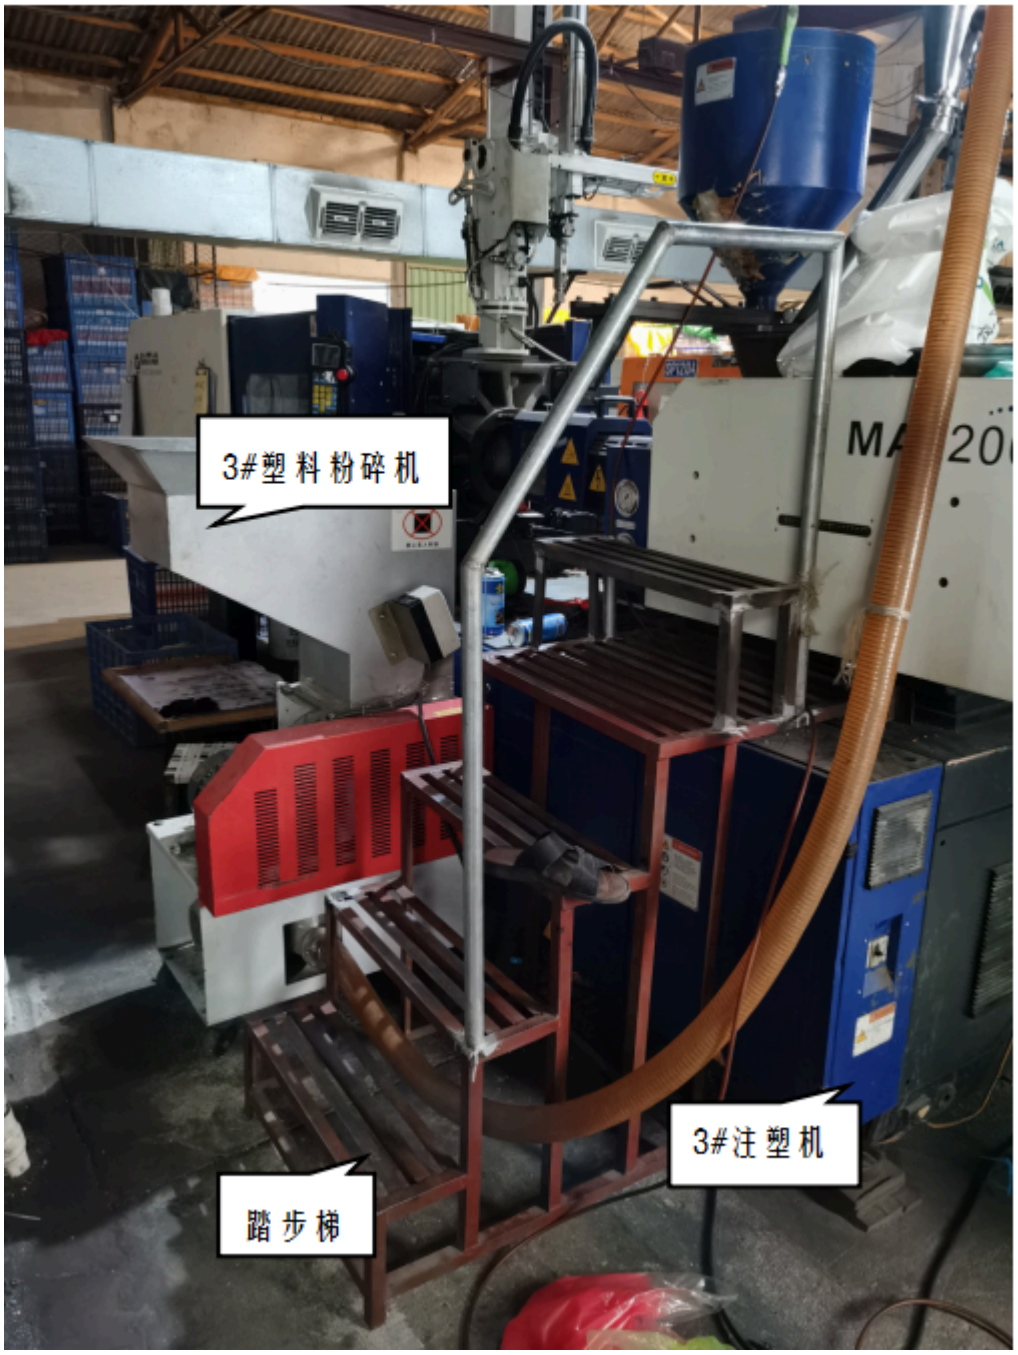
图1 涉事三台设备的位置图

以上三个设备的位置如图1所示。

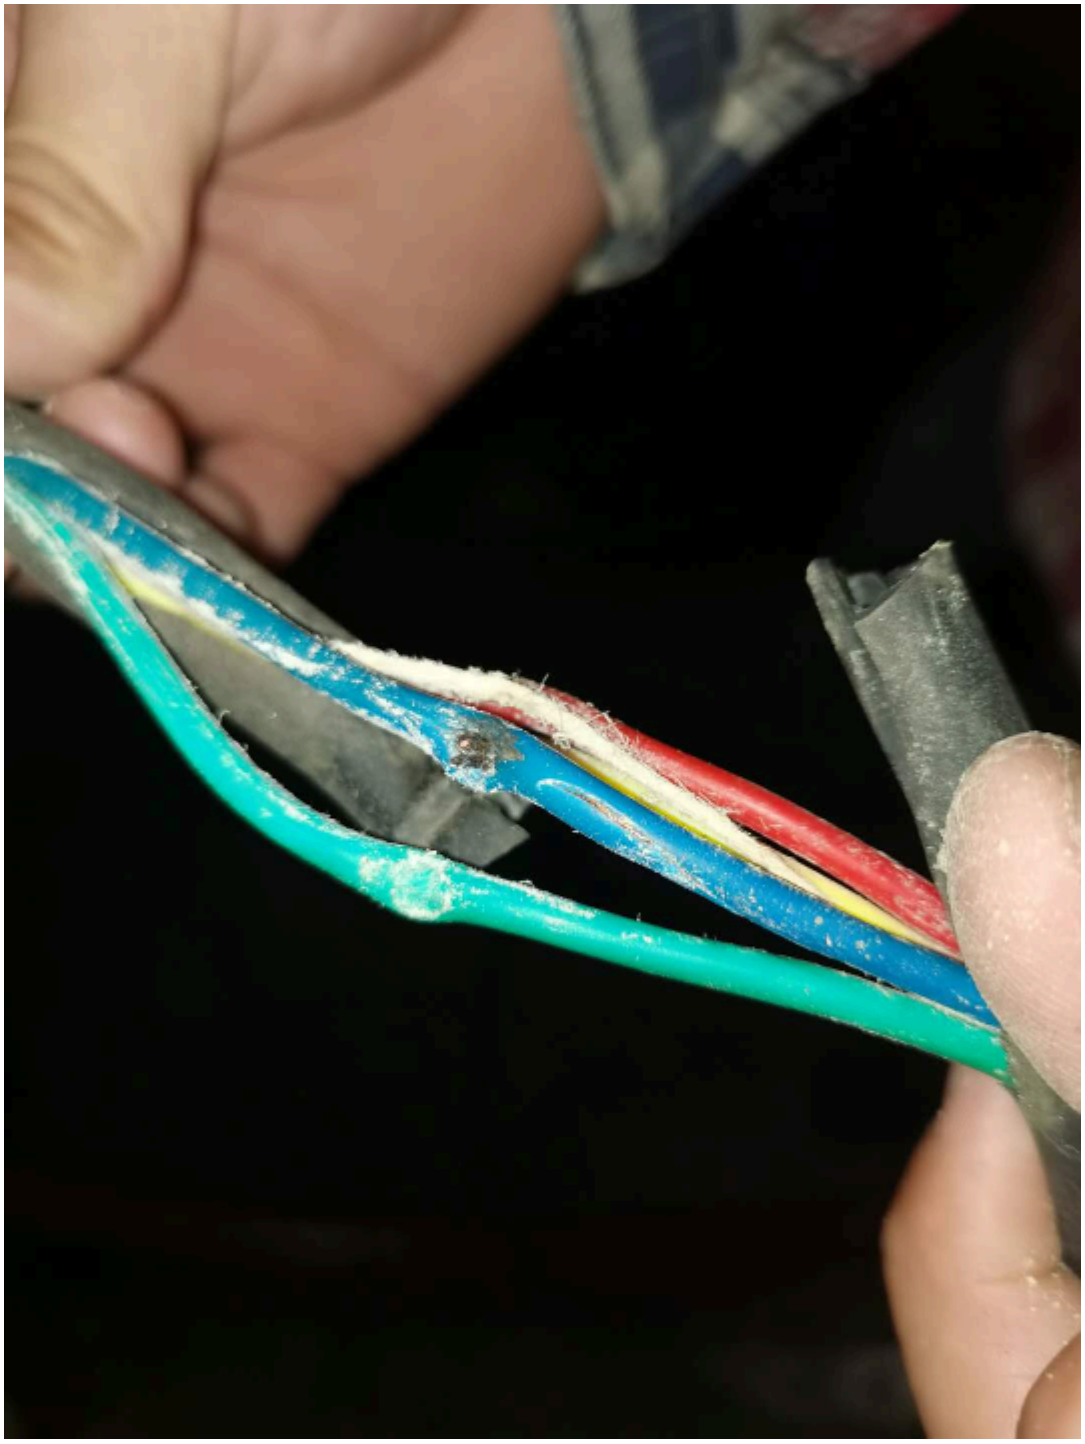
图4 电源线绝缘保护皮破损

事发后，区应急管理局第一时间派人到事故现场仔细勘查，收集和掌握第一手材料。经勘查发，3#塑料粉碎机电源线套管保护强度不足，布设不合理，随意放置在地面上且有一小节电源线恰好旁边的踏步梯梯脚压到（见图3）。操作人员在日常加料过程中反复上下该踏步梯，时间一长导致该源线绝缘保护皮被梯脚扎破，电源线芯裸露在外（见图4），电线漏电，踏步梯带电。踏步梯与旁边3#注塑机相连，导致3#注塑机也一同带电，3#注塑机有接地线，因此漏电电流最终流向地面。

踏步梯压到电源线

经勘查发现，3#塑料粉碎机、3#注塑机均无安装漏电开关，设备发生漏电故障时不能起到保护作380V总电闸虽有设置空气开关，但开关动作不灵敏，人体触电时不能及时有效切断电源。

（一）张海平要加大安全生产所必需的资金投入，确保威达玩具厂具备安全生产条件。一是在复复产前要组织专业技术人员对全厂电气设备进行漏电检测，对不符合电气安全规范的电线线路要重铺设，对存在漏电安全隐患的设备要采取接地、配置漏电保护开关等多重保护方式，减少人员触电险。二是加强用电安全管理，对在所有涉及较大危险因素的电气设备上设置明显的安全警示标志，握作业人员用电安全。三是建立健全本单位生产安全事故隐患排查治理制度，经常性开展安全生产查，采取技术、管理措施，及时发现并消除事故隐患。四是组织制定并实施本单位安全生产教育和训计划，建立安全生产教育和培训档案，定期对员工开展培训和考核，确保本单位从业人员具备必的安全生产知识，熟悉有关的安全生产规章制度和操作规程，掌握本岗位的安全操作技能，了解事立急处理措施。五是为本单位从业人员提供符合国家标准或者行业标准的劳动防护用品，并监督、育从业人员按照使用规则佩戴、使用，进一步提高本单位安全生产工作水平，有效防范类似事故发

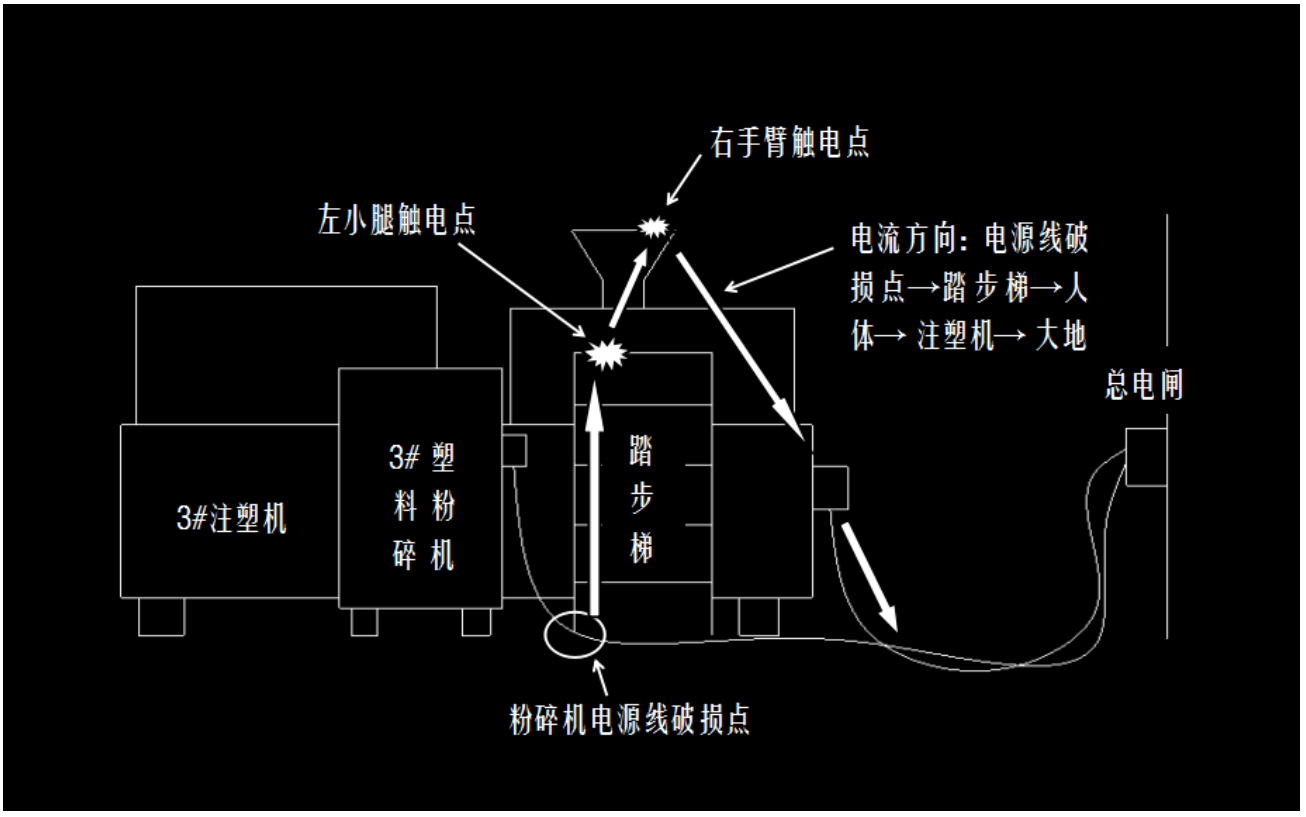
图5 电流方向示意图

3#塑料粉碎机的电源线被踏步梯梯脚扎破，电芯裸露在外，电线漏电，踏步梯及相连的3#注塑机电。薛永浩安全意识淡薄，为图凉快仅着短袖、及膝短裤和拖鞋进入生产现场作业，左小腿皮肤未衣物覆盖。他站在踏步梯上，左手搭在注塑机上，身体往前倾，准备将持有高压吹尘枪的右手伸进斗筒内时，左小腿碰到带电踏步梯，右手同时碰到带电且接地的3#注塑机金属外壳，此时恰好形成漏电电源线破损点→踏步梯→薛永浩人体→注塑机→地面”的电流回路，电流流经薛永浩身体近3分，导致薛永浩触电死亡。薛永浩以上行为违反了《中华人民共和国安全生产法》第五十四条“从业员在作业过程中，应当严格遵守本单位的安全生产规章制度和操作规程，服从管理，正确佩戴和使劳动防护用品”的规定，是造成事故发生的直接原因。
