龙岗平湖新木一路2号“9·26”
一般触电受伤事故调查报告

龙岗区政府事故调查组

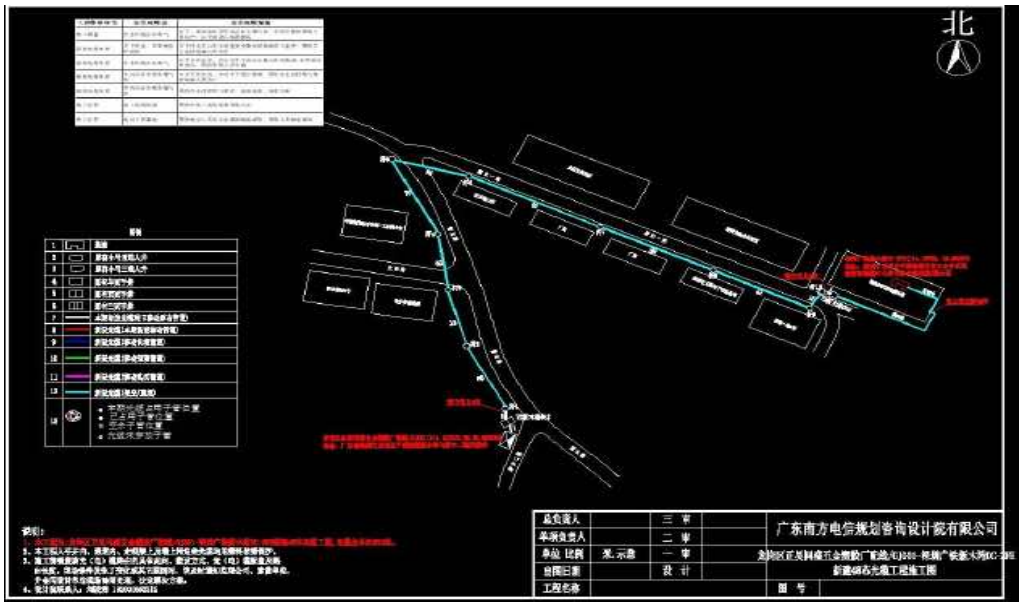
图 1 涉事工程施工图

者朱某友在内 5 名作业人员。施工主要内容为 48 芯通信光缆铺设，铺设起点为龙岗区平湖街道新木路 219 号“龙岗区正昊同盛五金塑胶厂配线/GJ001”光交箱，终点为铁海多式联运综合楼天面的广铁新木基站，途经新木一路 2 号铁皮房屋面，全长约 650 米，工程总费用约 1170 元。
