阳江市阳西县应急管理局政府信息公开

阳西县新墟镇“1•29”高处坠落一般事故调查报告

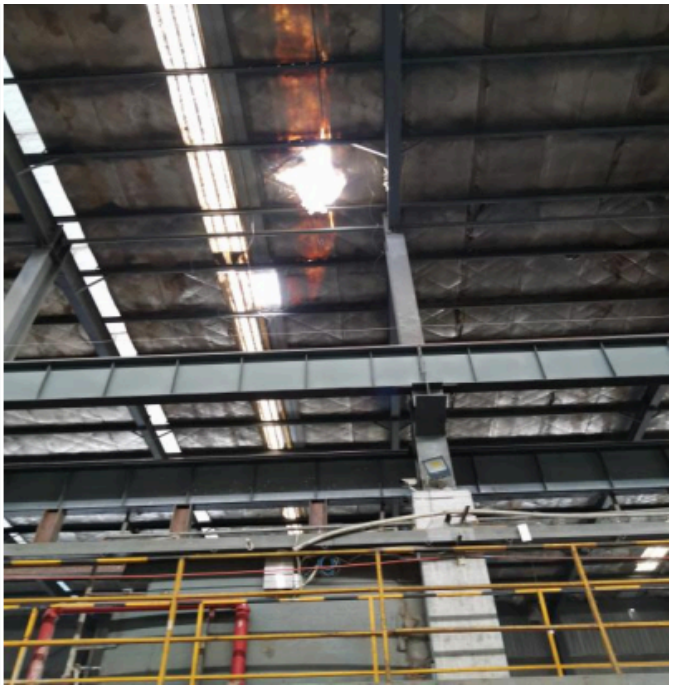
2024年1月29日14时10分许，蔡某某、刘某等6人在阳江**C车间屋顶从事1.2MWp屋顶分布式光发电项目维修加固更换屋顶彩钢瓦（图一、图二），刘某、黄某某、蔡某某三人负责排拉铁板，黄某某、李某某、陈某某三人负责打螺丝钉，6人均无高处特种作业人员操作证，身上穿有安全带和反光衣，戴有安全帽，屋顶没有设置安全构件，安全带没有地方挂钩。15时20分许，黄某在工作时，准备上去拿工具，发现蔡某某突然不见了，然后大叫一声“人掉下去了”。刘某马上走去蔡某某坠下的位置，看到坠落地面的蔡某某身体呈蜷缩侧俯状态，头部向下，头部和脸上都有血迹，蔡某某身边有一滩血迹，刘某马上拨打了120急救电话，15时40分，新墟镇卫生院医务人员到达现场对蔡某某进行检查，发现蔡某某已无生命体征，证实已死亡。

1.事故现场情况。事发地点为*****有限公司C车间，C车间是链条机车间，车间的屋顶到地面约9.91米，屋顶有一个约50厘米×30厘米的洞口，是死者踩空的地方，洞口垂直下面有一条钢铁横梁，横梁顶部距离地面高约6.03米，死者（蔡某某）在屋顶跌落到横梁上再跌落在C车间链条机围栏北边角地方，安全帽飞到围栏外约3米的地方（图三）。

图一 施工现场概况一

图二 施工现场概况二

图三 事故死者位置

蔡某某在C车间屋顶更换钢构瓦时，思想麻痹大意、安全意识淡薄，冒险作业，身上的安全带挂扣安全构件，踩空跌落车间内一条钢铁横梁上，从横梁上再跌到地面，经抢救无效死亡。
