宝安新安宗地A006-0941项目工地“4·6”一般高处坠落事故调查报告

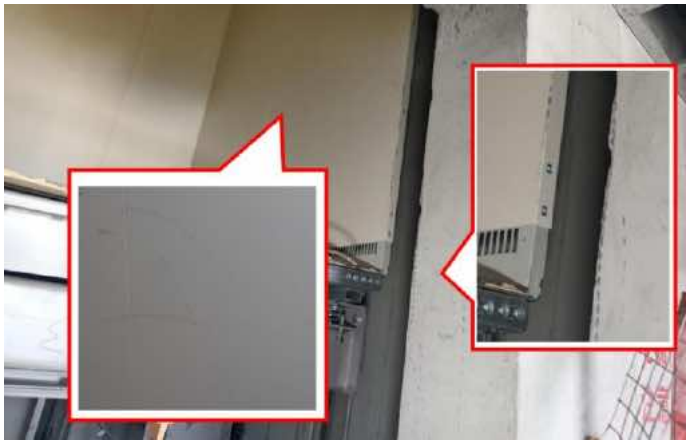
2. 现场指认涉事卷绳器砸开厅门防护栏后掉落在地面；涉事木制卷绳器多处破损，一处钢丝绳嵌入卷绳器中，靠近电梯井口的钢丝绳有缠绕迹象。现场测得涉事卷绳器的直径约为 0.7 米，高度约为 0.49 米（见图 3）；厅门防护栏被挤压后严重变形（后面的厅门防护栏为事后安装）；涉事厅门防护栏杆东侧有折断痕迹，固定螺丝的铁片及螺帽已脱落；涉事电梯轿厢西侧厅门上、西侧厅门边缘及西侧墙壁上有钢丝绳摩擦的痕迹（见图 4）。

图 3 涉事木制卷绳器多处破损
