高州市石仔岭街道“8·3”一般高处坠落事故调查报告

发布时间：2024-12-26 16:42:40 来源：本网 字体【大 中 小】

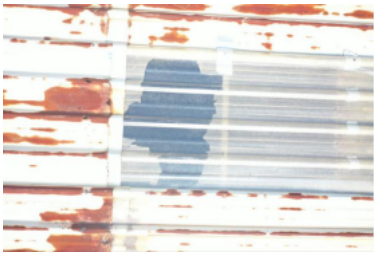
（上图为事故厂房俯视图，红圈处为事故天窗位置）

（事故天窗上下拍摄图）

郭*无施工资质、无高空作业证、未佩戴劳动防护用品、未采取安全防护措施，到仓库屋顶进行洞口作业的时候，不慎在屋顶的采光口跌倒，撞破采光瓦，跌落到仓库内的水泥地面，是事故发生的直接原因。

（一）铭顺公司要强化企业安全生产主体责任，建立健全本单位安全生产责任制，组织制定并实施本单位的安全生产规章制度和操作规程，确保企业安全生产主体责任的落实；要组织建立并落实安全风险分级管控和隐患排查双重预防机制，严格落实安全生产检查制度，及时发现并消除事故隐患；要加强施工检查，检查施工现场劳动条件、安全设施等是否符合安全生产法的要求，及时发现和制止工人未按方案施工、违反操作规程、违章作业的行为，确保施工安全。
