威远县佳强劳务有限公司“6•15”一般坍塌事故调查报告

2025年6月15日11时13分，威远县佳强劳务有限公司从业人员在威远县连界火车站作业过程中发生一起坍塌事故，造成1人死亡。

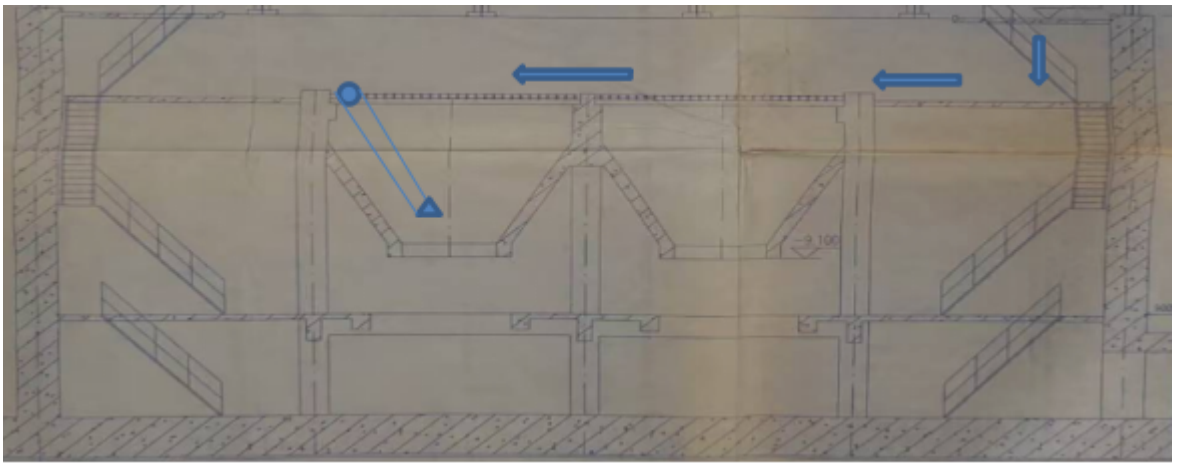
（六）现场照片

1. 翻车机地面图片

2．料仓网格处现场照片（料仓网格处距离翻车机地面高3.2米）

3．料仓平面图（该料仓高5.9米，○为清仓作业入口处，△为王余清被困位置，双直线为木梯，箭头为作业人员从翻车机地面至料仓网格路线）

事故现场位于威远县连界火车站2#翻车机下方料仓，该料仓高5.9米（如上图所示），该料仓堵塞严重无法正常作业，通过双方协商，定于2025年6月15日对该料仓进行清仓作业。

王*清安全意识淡薄，违反《管理制度》和《作业方案》规定；未有效佩戴劳动防护用品（擅自加长安全绳长度至4米，无法起到保护作业），擅自下到料仓底部进行作业（方案规定从上至下进行清扫作业），导致自身被垮塌的矿粉掩埋，经抢救无效死亡。
