浙江ＸＸ摩托车配件有限公司“2.9”一般机械伤害事故调查报告

浙江ＸＸ摩托车配件有限公司“2.9”一般机械伤害事故调查组

2023年03月27日

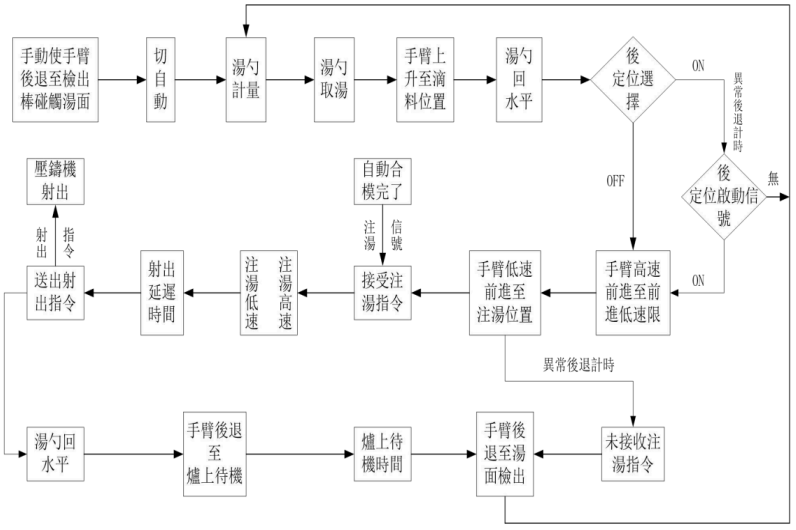
图1 自动流程图

涉事压铸设备系统由冷式压铸机、给汤机、喷雾机、取件机、电磁感应炉等五部分构成。涉事中心设备为4号压铸设备系统的给汤机，于2021年途为将熔融的铝液送入压铸机的入料口，设有手动、自动、手臂前进、手臂后退、注汤、取汤、汤增、汤减、自动启动等操作盒功能开关，设有安全全门（安全板）自然下垂，可以向里向外平推（该操作不起断开电源作用），向上竖立插销起断开电源作用。另该给汤机设手动和自动两种模式，与下压铸机的手动、停止（急停）等按钮，其给汤机同时接收相应的指令。给汤机、喷雾机、取件机称机械臂自动化设备，其自动流程见图1所示：
