安全事故调查报告

【城中区应急管理局】柳州市城中区龙城书院“8•1”高处坠落事故调查报告

发布日期：2020-08-17 17:40　来源：城中区应急管理局

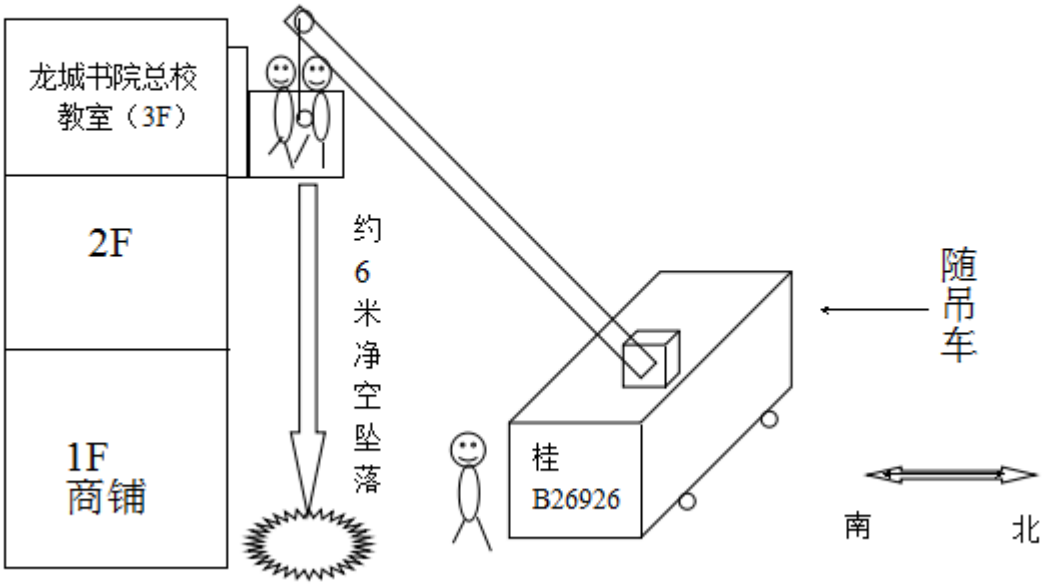
2020年8月1日22点左右，柳州市城中区桂中大道6号龙城世家小区11栋三楼龙城书院总校北面墙体侧外发生一起高处坠落事故，造成2名广告牌安装工人重伤。

事故发生地为柳州市城中区沿江街道桂中大道6号龙城世家小区11栋三楼龙城书院总校北面墙体外侧，事发建筑一楼为商铺，二楼三楼均为教育培训机构教室，广告牌发光字体安装工人安装作业及坠落起始高度距地面约6米左右。

10点左右，司机徐四线刚刚操作随吊车将吊篮和两名工人提升至作业高度时，吊篮突然因吊车吊钩与吊臂失去连接而坠落至地面，造成两名安装工人被摔伤。苏鑫立即拨打120求救，随后受伤工人被送市人民医院住院治疗，入院检查报告显示，两人四肢和肋部有多处骨折伤、需休养三个月以上。

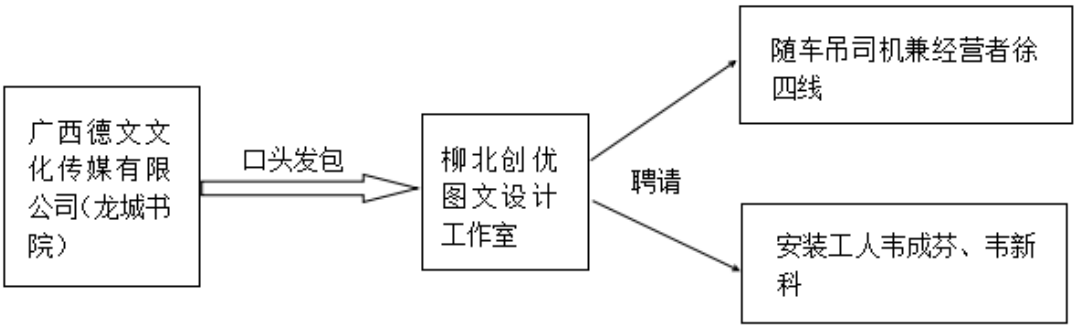
工作各参与方关系图

事发工作内容为安装龙城书院总校北面墙体外侧广告牌上的四个发光字体“龙城书院”（单个尺寸60cm*60cm）和一个方形logo（尺寸为40cm*40cm）。上述发光广告牌的制作和安装由广西德杰文化传媒有限公司设计美工人员王欢（女，25岁）通过口头约定发包给柳州市柳北区创优图文设计工作室。创优图文设计工作室经营者苏鑫（男，33岁，崇左人）在广告牌制作完成后，通过口头约定的方式分别以900元的价格聘请随车吊司机兼经营者徐四线（男，27岁，安徽人）、以400元每人的价格聘请安装工人韦成芬（男，37岁，河池都安人）和韦新科（男，30岁，柳州融水人）进行安装作业。苏鑫在安装工程中负责组织协调。
