东莞长安 OPPO 研发中心装修项目“7·17”一般触电事故调查报告（公示版）

东莞市政府事故调查组

2025 年 3 月

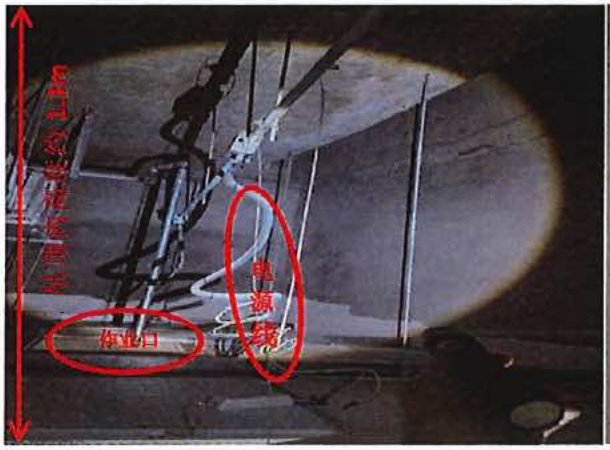
图 4 13 层储物室吊顶内的情况　　图 5 陈小雄触电后倒地的模拟情景

陈小雄（死者）站在人字梯上第五级踏板处，安装天花板上的灯具时触电，然后从人字梯上滑落，人字梯也跟着倒在旁边。人字梯（见图3）高度约2.55m，第五级踏板高度约1.40m，地面到天花板的高度约2.70m，陈小雄身高约1.70m。触电时，陈小雄上半身还有约0.40m的高度在吊顶内。13层储物室吊顶内的情况见图4；陈小雄触电后倒地的模拟情景见图5。

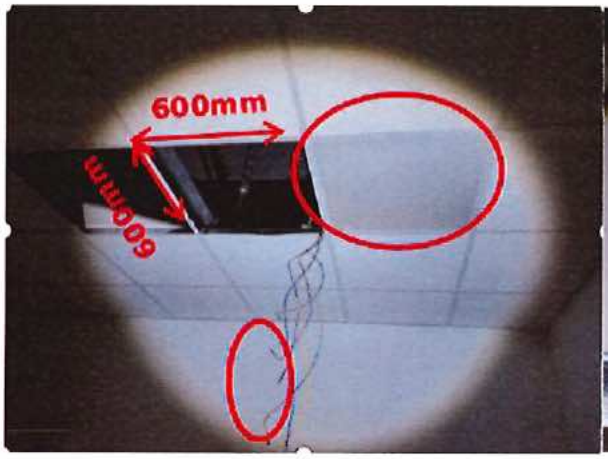
图 6 要安装的灯具及接驳的电线

陈小雄站在人字梯上安装灯具（灯具见图 6 上部的红圈，规格 600*600mm, 厚度约 30mm）。他先是剥去电线头的绝缘体，但未用绝缘胶布包裹（见图 6 下部的红圈，电线头的绝缘包裹是事故发生后包裹的），然后上到第五级踏板，上半身从灯具旁的天花板龙骨架口（中间有一个消防喷淋管，规格 600*600mm）伸入吊顶内，接驳整流器（见图 7）上的电源线。当时陈小雄只佩戴了安全帽，没有佩戴绝缘手套。

陈小雄安装灯具所要接驳的电源线有三条（见图 6），分别为黄色线、蓝色线和黄绿线，对应的分别是火线（相线）、零线和地线。可能接触的物体有三样，分别是人字梯、天花板龙骨和消防喷淋管。经万用表检测：黄色线芯对人字梯的电压为 0，对天花板龙骨（铝合金）的电压为 220V，对消防喷淋管的电压为 220V；说明人字梯的四个脚胶垫对地绝缘，天花板龙骨、消防喷淋管则是良好的导电体。

绝缘体，因黄色线芯对人字梯的电压为0，陈小雄未触电；陈小雄上到人字梯第五级踏板，他的上半身从灯具旁的天花板龙骨架口进入吊顶内，接驳整流器上的电源线时，身体某个部位触及天花板龙骨或消防喷淋管，由于天花板龙骨和消防喷淋管均属于良好的导电体，陈小雄只要同时接触黄色线芯及天花板龙骨或消防喷淋管，均会导致触电，因此确认陈小雄是在安装灯具时触电。

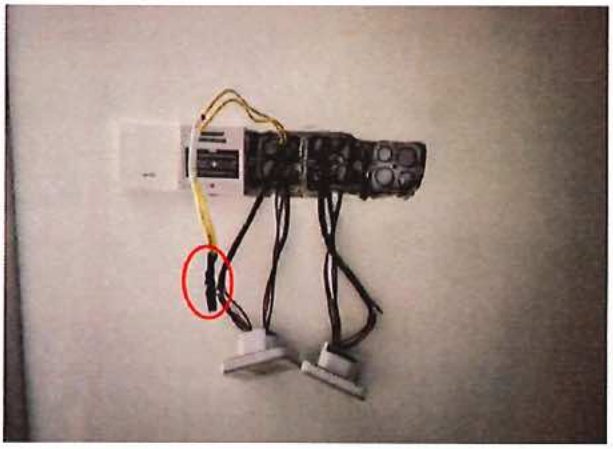
图 8 要安装控制开关的电线相连接

陈小雄等人在安装灯具作业时，由安装在天花板上的一盏射灯提供照明，说明照明电路带电。经勘查，储物室没有安装照明电路控制开关，也没有漏电保护装置，入口处墙上有将要安装的控制开关（见图 8）。经试验，13 层储物室的照明电源，由设在同一楼层另一边的配电房总配电柜第 037 号开关控制（见图 9），第 037 号开关未带有漏电保护装置。
