东莞石排美帮公寓“3·1”一般起重伤害事故调查报告

东莞市政府事故调查组

2024 年 11 月

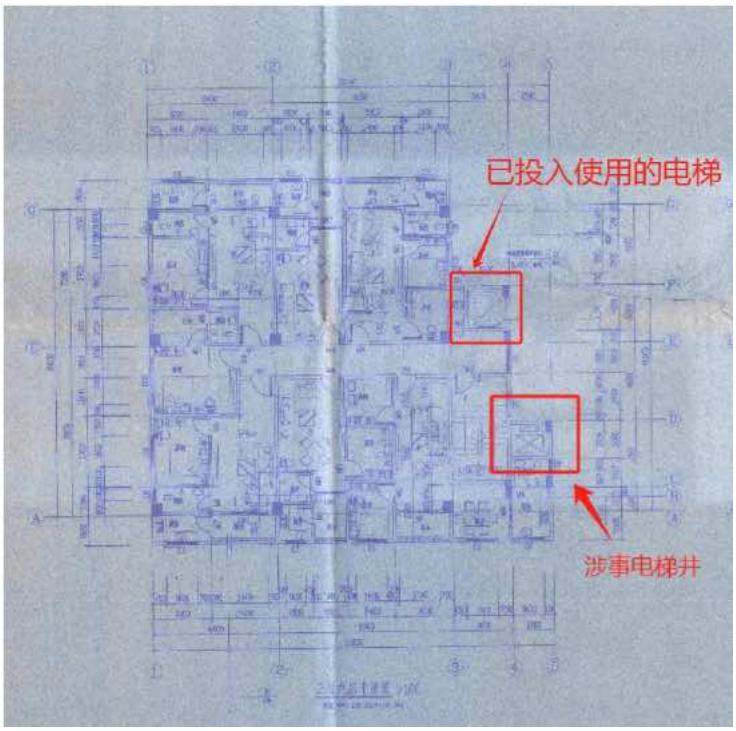
图 1 涉事电梯井道平面示意图

美帮公寓于2017年建成，占地面积约289平方米，实际建筑面积约3467平方米，共有12层，其中第1层是美帮汽车维修美容中心，第2至10层对外出租，共有69间客房，目前有住户136人。该房屋设有两个电梯井道（相关位置情况见图1），公寓内有一部乘客电梯，仅能通往第1层至第10层，公寓右侧另外设有一个电梯井道（涉事电梯井道），未安装电梯，仅在第1层和第11层预留出口。

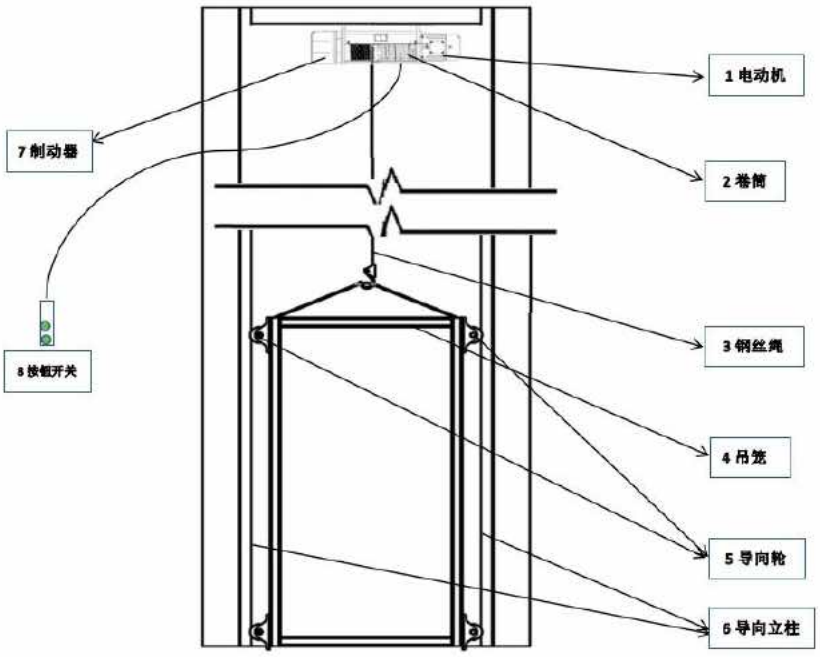
图 4 涉事设备构成示意图

据现场勘验，涉事自制简易升降设备（以下简称“涉事设备”）主要由吊笼、电动提升机（含钢丝绳、吊钩、绳夹）、导轨、导轮等组成，无限载、防坠等安全保护装置。运行原理：以电动提升机为驱动装置，通过钢丝绳牵引吊笼并利用导轮沿井道内导轨在电梯井内垂直运行（见图 4）。彭军生负责购买涉事设备的吊笼、导轨、导轮所需材料并组织工人制作：吊笼是一个底部铺设钢板、顶部用方管焊接，通过 4 根方管立柱焊接将底部与顶部连接形成长约 1.49 米、宽约 1.39 米、高约 2.56 米的非封闭式结构，平面面积约 2.07 平方米（见图 5、图 6）；吊笼外两侧上下端分别设有导轮，导轮共计 8 个；电梯井道两侧墙壁各安装两条圆管立柱作为涉事设备运行轨道。黄宁帮在石龙镇西湖管理区石龙五金电子批发市场第 B4 座 01、02 号商铺（营业执照的名称是东莞市石龙东力机械设备经

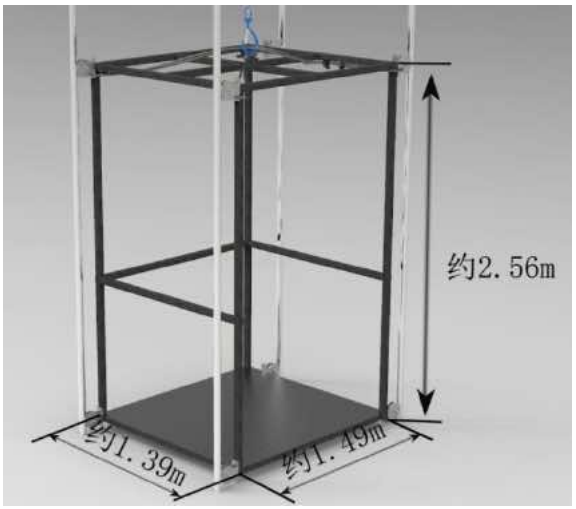
<table><tr><td>  </td><td> 
</td></tr><tr><td>图 5 涉事设备的吊笼俯视图</td><td>图 6 涉事设备吊笼模拟图</td></tr></table>

涉事设备设计、制作、安装不规范，存在安全隐患。一是涉事设备由黄宁帮和彭军生凭经验制作，未经过专业的设计验算和试验检测，缺失防超载、防坠落等安全装置；二是吊笼未采用挡板、钢网片等进行封闭，导致吊笼内人员在急剧下坠途中被卷出，受撞击碾压；三是吊笼运行轨道安装在垂直度偏差的井壁上，焊接可靠性、滑轮与轨道贴合度以及吊笼自稳性等方面存在明显缺陷，导致吊笼上下运行不顺畅、受力不均匀；四是电动提升机采用吊挂安装使用，严重违反安全操作规程[10]；五是现场钢丝绳与吊钩的连接方式不规范[11]，导致绳卡易脱落。

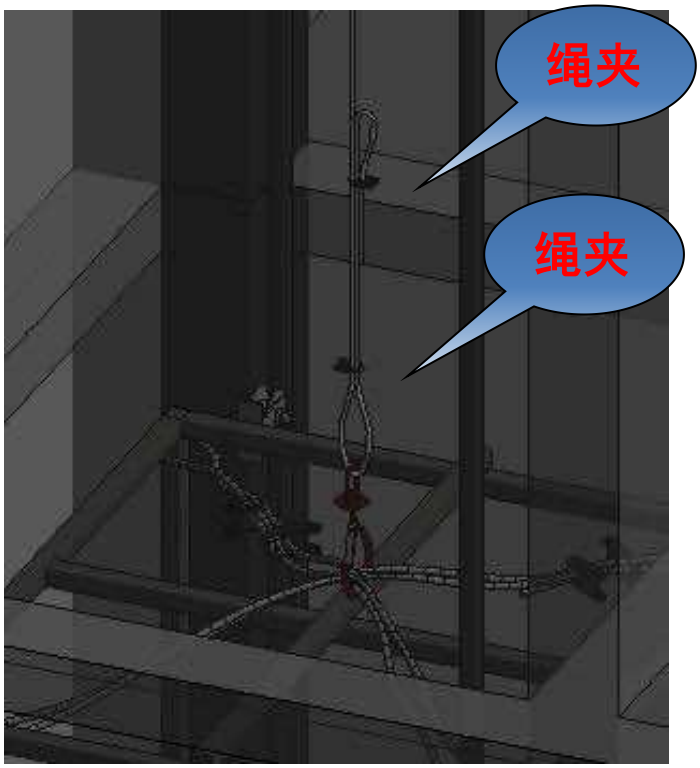
图 9 电动提升机钢丝绳与吊钩连接示意图

营部，现场招牌是中东志强起重商行）购买电动提升机（含钢丝绳、吊钩、绳夹）并将其交由彭军生等人现场安装。电动提升机铭牌信息显示生产厂家为清苑鑫川崎起重机械制造有限公司，产品型号为CD-K1 750-1500KG（见图 7），额定电压 380V/50Hz，电机功率 3.0KW，提升高度 1-100 米，提升速度 7-14m/min。电动提升机钢丝绳长度为 60 米。电动提升机在安装使用前，钢丝绳与吊钩未连接（见图 8）。厂家配置了两个绳夹，但未在说明书中明确连接方法。电动提升机购回后，彭军生指导肖根长、谢陈生在钢丝绳端部采用 2 个绳夹一反一顺固定，绳夹距离约 20cm，电动提升机钢丝绳公称直径 6mm（见图 9）。

事故现场位于美帮公寓右侧电梯井道内，事发后业主对现场进行保护，防止无关人员进入。涉事设备的吊笼掉落在电梯井道内第1层位置，吊笼上部由一吊钩钩住（图11）。吊钩与提拉钢丝绳脱离，第1层未见提拉钢丝绳。井壁两侧安装有设备的运行轨道和长方形铁件（图12）。涉事设备的轨道垂直度偏差，焊接的可靠性、滑轮与轨道的贴合程度以及吊笼自稳性等存在明显缺陷，长方形铁件有锈蚀痕迹。电梯井道内未见照明设备，难以看清井道中间段的情况。电梯井道第11层出口处设有一个电动提升机控制开关和连接吊钩的钢丝绳端。在钢丝绳末端只发现一个绳夹，且已松脱，钢丝绳末端已散股，未见另一个绳夹（图13）。电梯井道顶部悬挂一台电动提升机（图14）。

[11] 《钢丝绳夹》（GB/T 5976-2006）附录 A 中 A.1~A.3 条：钢丝绳与吊钩连接处应最少采用 3 个钢丝绳夹，钢丝绳夹间距应控制在 6-7 倍钢丝绳直径（即 36-42mm，现为 20cm）、所有钢丝绳夹同方向设置。
