芷江县碧涌镇居民自建房“1·11”较大火灾事故调查报告

发布时间：2022-06-28 15:53 信息来源：怀化市应急管理局

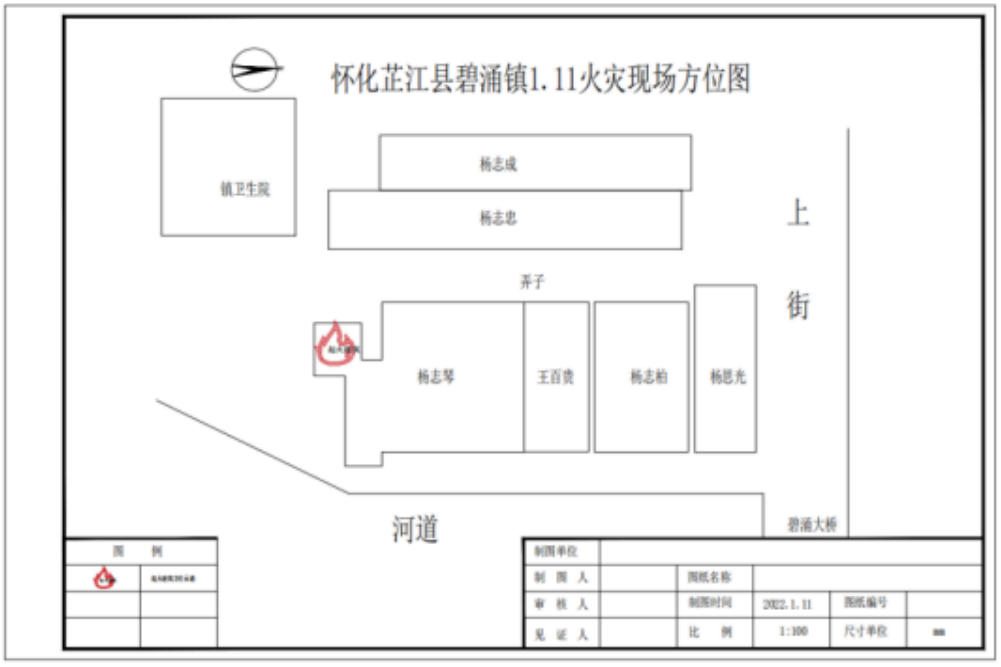
图 1：火灾现场方位图

芷江县碧涌镇“1·11”火灾事故起火建筑为碧涌镇碧涌村村民杨志琴自建房及其杂物间（当地俗称偏房，以下称偏房），位于碧涌村岩大门组碧涌大桥桥头西侧下游30米处，属于临河坡地建筑，总建筑面积约840平方米。整个建筑坐东朝西，东侧临近河道，南侧为空旷坡地，西侧为巷道，北侧为民房。

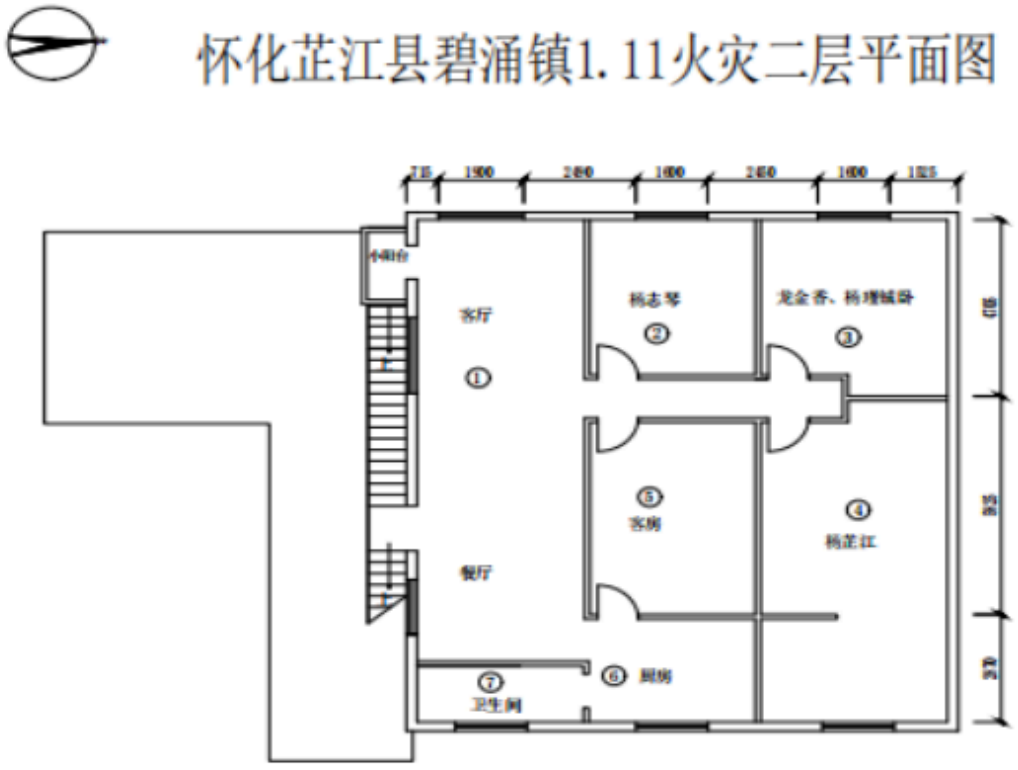
图 2：主楼地面第 2 层平面图

1.主楼地面第2层：为房主杨志琴一家自住，事发当天居住4人，②号房杨志琴（房主），③号房龙金香（房主妻子）和杨谨铖（房主孙子），④号房杨芷江（房主儿子）。

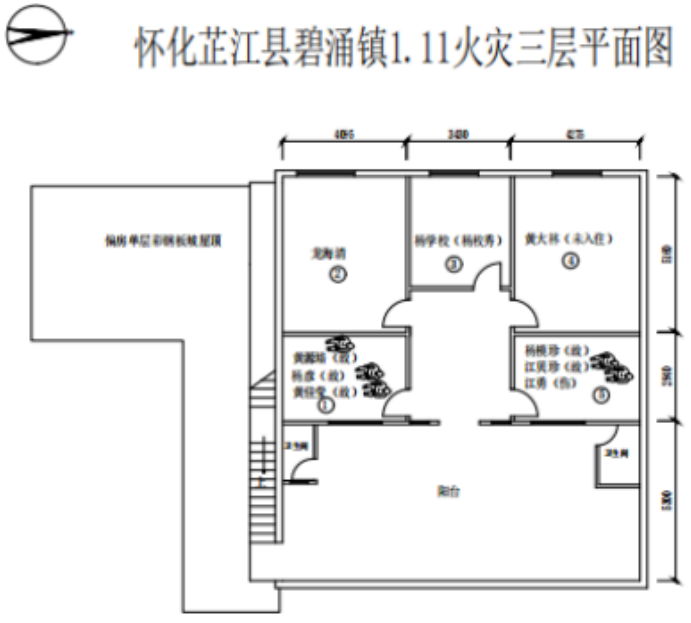
图 3：主楼地面 3 层平面图（人员位置分布图）

2.主楼地面第3层：杨志琴违规改变房屋性质将擅自搭建的主楼第3层以每间每年1500元的价格，口头达成租赁协议，分别租给杨彦、龙海清、杨枚秀、黄大林、杨模珍等5户9人居住。事发当天主楼地面第3层居住8人。

其中，杨彦、黄源培和黄佳莹的遗体在三楼1号房，杨模珍和江贝珍的遗体在三楼5号房。
