东莞南城百悦尚城47栋106室装修工程“9·15”一般其他伤害事故调查报告

东莞市政府事故调查组

2025年12月

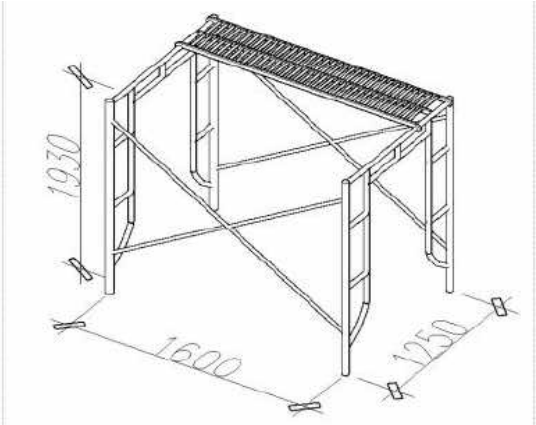
图 7　涉事脚手架整体情况

（1）脚手架整体情况：涉事商铺门口区域摆放了由每榀门架两两组成的 6 个独立门式脚手架，门式脚手架放置位置相互邻近，但相邻门式脚手架存在不同程度的相互错开或偏移的情况，未形成连续工作面的作业脚手架；所有门式脚手架作业层皆未满铺挂扣式脚手板和设置安全防护栏杆，且未见设置安全警示标志（如图 7）。

伤者坠落高度），长 1.60m、宽 1.25m。相关构配件未见裂纹、折痕、表面明显凹陷、严重锈蚀等外观缺陷，设置了交叉支撑，作业层仅铺设挂扣式脚手板 1 块[8]（如图 7 所示），作业层未设置安全防护栏杆[9]，架体底座所放置位置为平整坚实地面。

1.涉事门式脚手架未按照规范要求进行搭设，作业层仅部分铺设脚手板，未形成满铺、连续的作业平台，且脚手架未设置防护栏杆，未采取有效的防护措施。

理与检查。相关单位应严格按照规范要求搭设脚手架，确保脚手架的搭设符合设计及施工规范，作业平台必须铺设连续的脚手板，并设置完善的防护栏杆和挡脚板等安全设施。此外，还应加强对脚手架的定期检查和维护，及时发现并消除安全隐患。二是完善管理机制。相关单位应加强人员安全意识和技能培训，加强监督人员佩戴劳动防护用品，强化施工过程安全管理，确保安全生产。三是优化事故应急处置措施。相关单位应建立完善的应急预案和急救机制，确保在发生事故时能迅速采取有效的应急措施，事故发生后要迅速组织人员进行救助并及时送医，以减少伤害的发生。

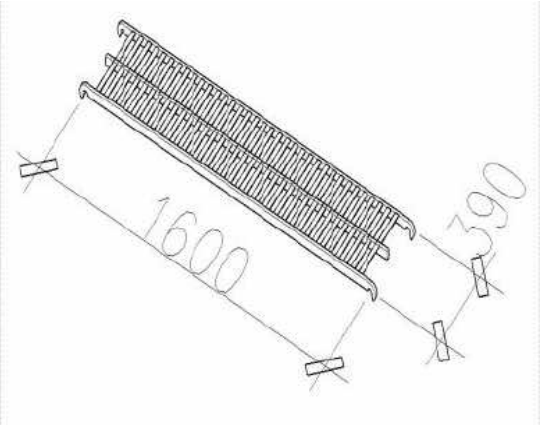
图 8 单个门式脚手架示意图

（2）单个门式脚手架情况：脚手架高度（自门架立杆底座下皮至架体顶部栏杆上皮之间的垂直距离）为 1.93m（即
